Cliente
CARBUY AUTOMOTIVE BUSINESS LTDA

PLACA	CHASSI	CHASSI BIN	MARCA/MODELO	
			VW/NOVO GOL TL MBV	
ANO FABRICAÇÃO	ANO MODELO	MOTOR BIN	MOTOR OBSERVADO	COR
2017	2018			BRANCA
COMBUSTÍVEL			KILOMETRAGEM	RENAVAM
ALCOOL/GASOLINA			99800	
CIDADE VISTORIA	ESTADO VISTORIA	UF VISTORIA	PATIO VISTORIA	
VÁRZEA GRANDE	MT	MT

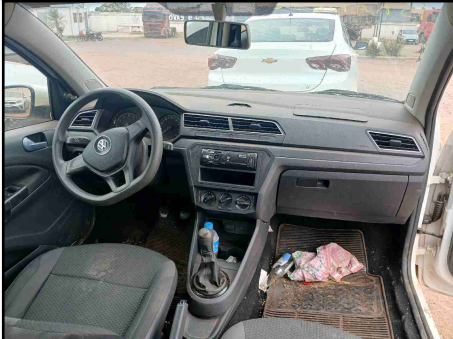
CAIXA DE ESTEPE - PAINEL TRASEIRO LEVES DANOS/REPAROS
CAIXAS DE AR - SOLEIRA DIREITA LEVES DANOS/REPAROS
CAIXAS DE AR - SOLEIRA ESQUERDA GRAVES DANOS/REPAROS
CAIXAS DE RODA DIANTEIRA DIREITA LEVES DANOS/REPAROS
COLUNA B-C ESQUERDA LEVES DANOS/REPAROS
LONGARINA DIANTEIRA ESQUERDA LEVES DANOS/REPAROS
PAINEL DIANTEIRO SUPERIOR LEVES DANOS/REPAROS
PANORAMICA PAINEL INTERNO AIR BAG ACIONADO/DANIFICADO

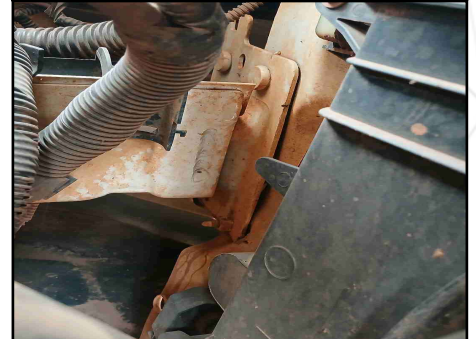
LONGARINA DIANTEIRA ESQUERDA

LONGARINA DIANTEIRA MOTORISTA	 	LEVES DANOS/REPAROS
LONGARINA DIANTEIRA PASSAGEIRO	 	
LONGARINA TRASEIRA MOTORISTA	 	
LONGARINA TRASEIRA PASSAGEIRO
