Cliente  
**BANCO BRADESCO FINANCIAMENTOS S.A.**

**DADOS DO VEÍCULO**

| PLACA | CHASSI | CHASSI BIN | MARCA/MODELO | |
|---|---|---|---|---|
| | | | <b>VW/UP TAKE MCV</b> | |

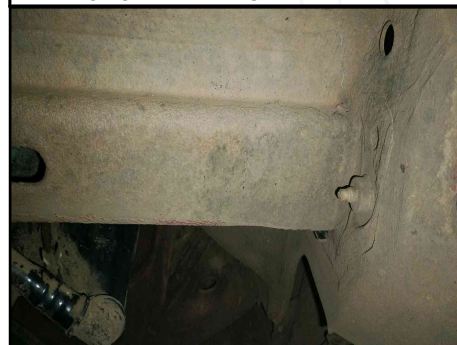
CAIXA DE AR/ SOLEIRA ESQUERDA REPARADO(A)  
CAIXA DE AR/SOLEIRA DIREITA REPARADO(A)  
COLUMNA C ESQUERDA REPARADO(A)  
CAIXA DE ESTEPE REPARADO  
PAINEL TRASEIRO REPARADO  
GRAVAÇÃO VIDRO DIANTEIRO DIREITO REMARCADO  
GRAVAÇÃO VIDRO PARABRISA REMARCADO  
LONGARINA TRASEIRA DIREITA DANIFICADO

| LONGARINA TRASEIRA DIREITA | ⚠ | DANIFICADO |

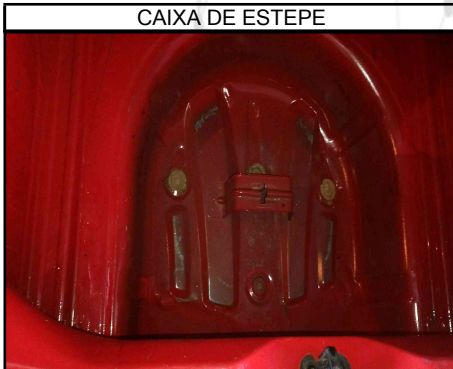
| CAIXA DE ESTEPE | | REPARADO |

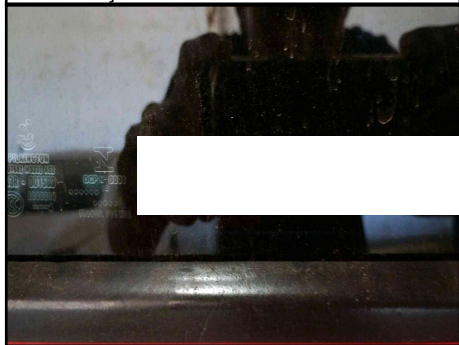
GRAVAÇÃO VIDRO DIANTEIRO DIREITO

| GRAVAÇÃO DO VIDRO DIANTEIRO DIREITO | ⚠ | REMARCATO |

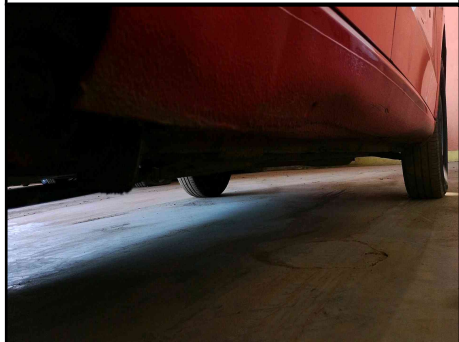
CAIXA DE AR/SOLEIRA DIREITA

| CAIXA DE AR DIREITA | | REPARADO(A) |

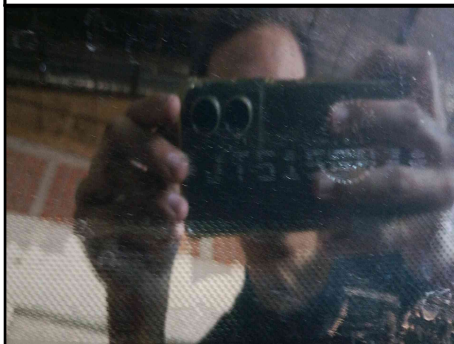
GRAVAÇÃO VIDRO PARABRISA

| GRAVAÇÃO DO VIDRO DO PARA-BRISA | ⚠ | REMARCATO |

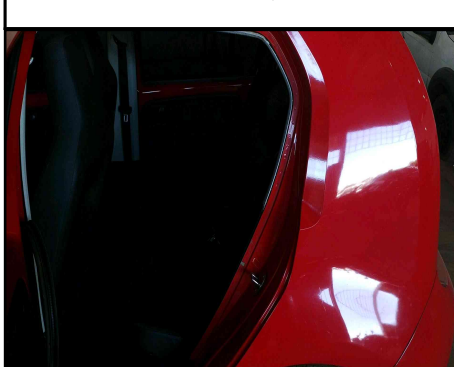
| COLUNA C ESQUERDA | | REPARADO(A) |

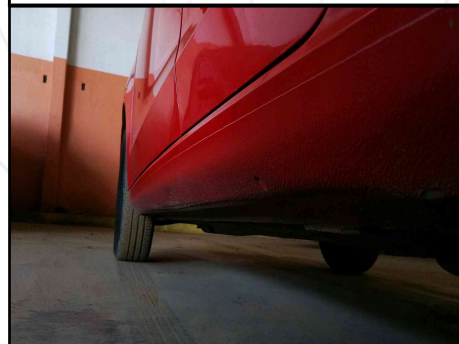
CAIXA DE AR/ SOLEIRA ESQUERDA

| CAIXA DE AR ESQUERDA | | REPARADO(A) |
