Cliente  
**CARBUY AUTOMOTIVE BUSINESS LTDA**

| | | | <b>CHEVROLET PRISMA</b> | |
| <b>2019</b> | <b>2019</b> | | <b>10MT JOYE</b> | <b>PRATA</b> |

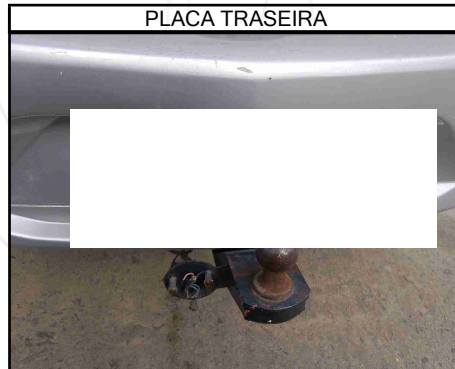
| PLACA TRASEIRA | | DANIFICADO(A) |

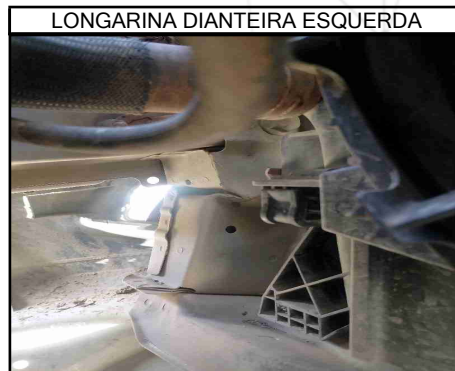
| LONGARINA DIANTEIRA ESQUERDA | | DANIFICADO(A) |

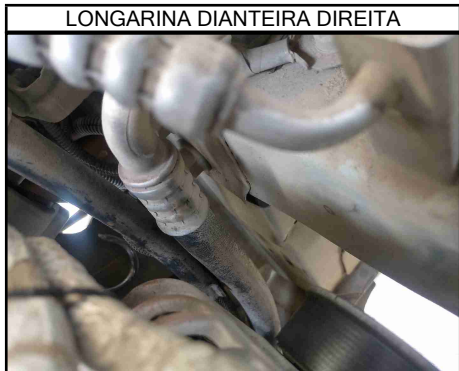
| LONGARINA DIANTEIRA DIREITA | | DANIFICADO(A) |

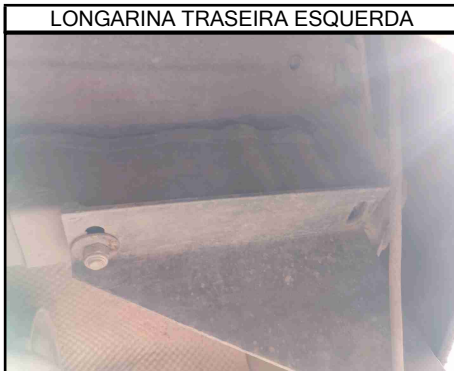
| LONGARINA TRASEIRA ESQUERDA | | DANIFICADO |

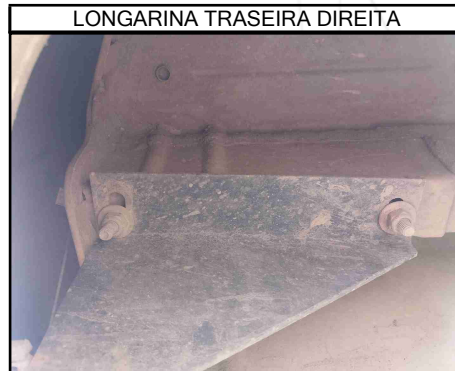
| LONGARINA TRASEIRA DIREITA | | DANIFICADO |

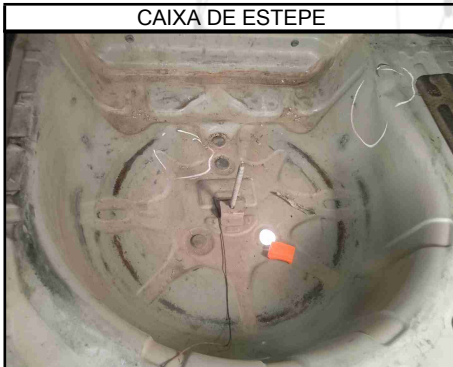
| CAIXA DE ESTEPE | | DANIFICADO |

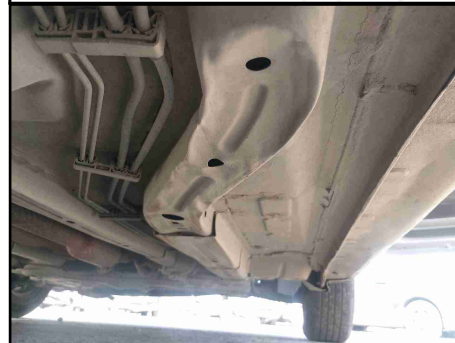
| ASSOALHO CENTRAL DIREITO | | DANIFICADO(A) |

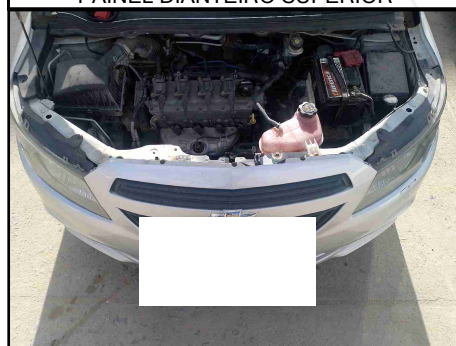
| PAINEL DIANTEIRO SUPERIOR | | DANIFICADO(A) |

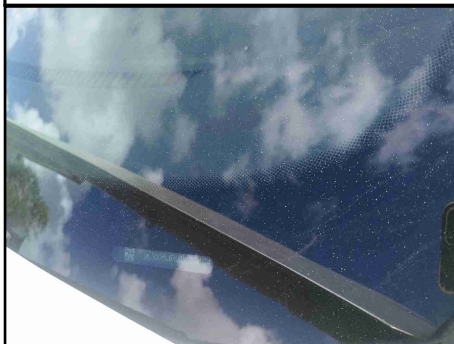
GRAVAÇÃO VIDRO PARABRISA

| GRAVAÇÃO DO VIDRO DO PARA-BRISA | | SEM GRAVAÇÃO |

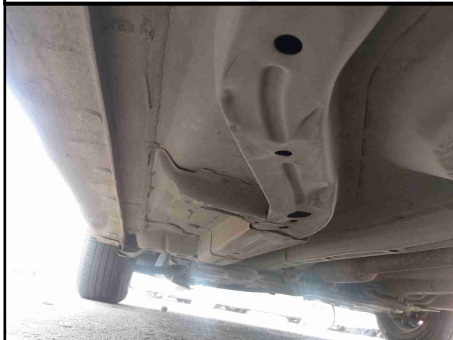
| ASSOALHO CENTRAL ESQUERDO | | DANIFICADO(A) |
