Cliente  
**CARBUY AUTOMOTIVE BUSINESS LTDA**

**DADOS DO VEÍCULO**

| ANO FABRICAÇÃO | ANO MODELO | MOTOR BIN | <b>FIAT STRADA FIRE FLEX</b> | |

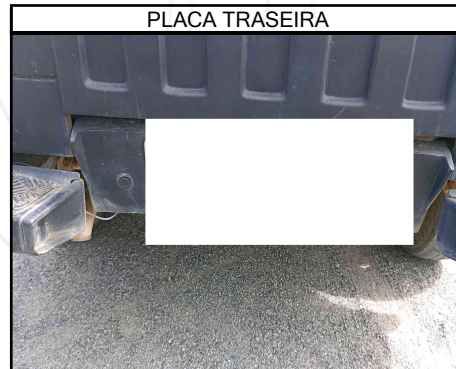
| PLACA TRASEIRA | | DANIFICADO(A) |

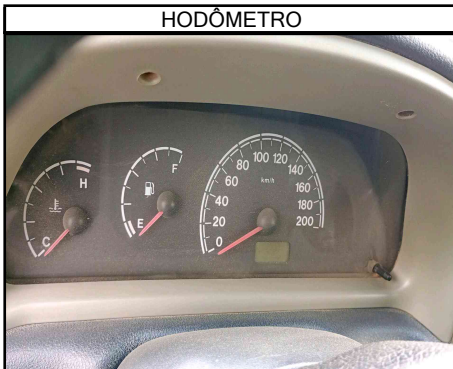
HODÔMETRO

**HODÔMETRO DESLIGADO, ASSOALHOS CENTRAIS (DIR/ESQ) DANIFICADO(A), CAIXA DE AR/SOLEIRAS (DIR/ESQ) DANIFICADO(A), CAIXAS DE RODA DIANTEIRAS (DIR/ESQ) REPARADO(A), GRAVAÇÃO VIDRO PARABRISA SEM GRAVAÇÃO, LONGARINAS DIANTEIRAS (DIR/ESQ) REPARADO(A), PAINEL DIANTEIRO SUPERIOR REPARADO(A), PAINEL TRASEIRO DANIFICADO(A)**

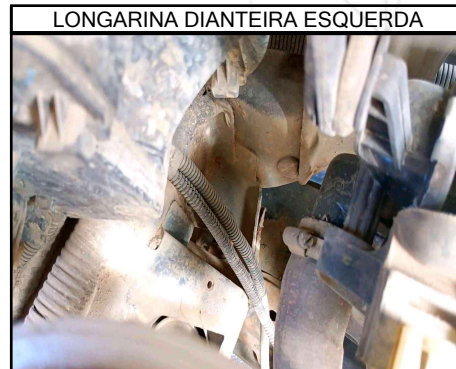
| LONGARINA DIANTEIRA ESQUERDA | | REPARADO(A) |

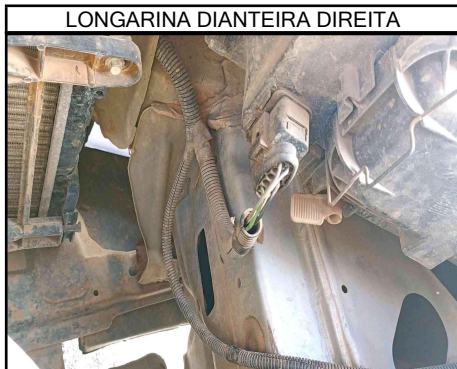
| LONGARINA DIANTEIRA DIREITA | | REPARADO(A) |

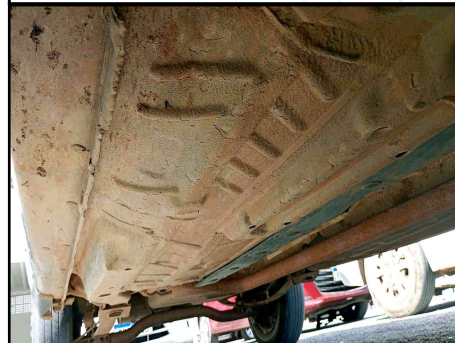
| ASSOALHO CENTRAL DIREITO | | DANIFICADO(A) |

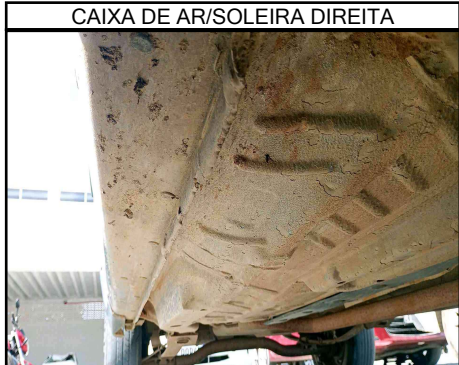
CAIXA DE AR/SOLEIRA DIREITA

| CAIXA DE AR DIREITA | | DANIFICADO(A) |

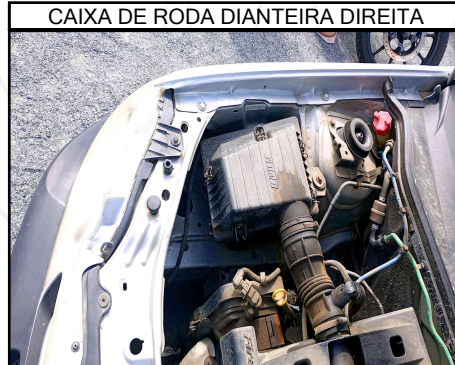
| CAIXA DE RODA DIANTEIRA DIREITA | | REPARADO(A) |

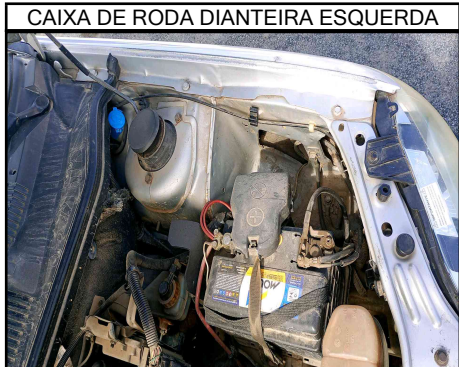
| CAIXA DE RODA DIANTEIRA ESQUERDA | | REPARADO(A) |

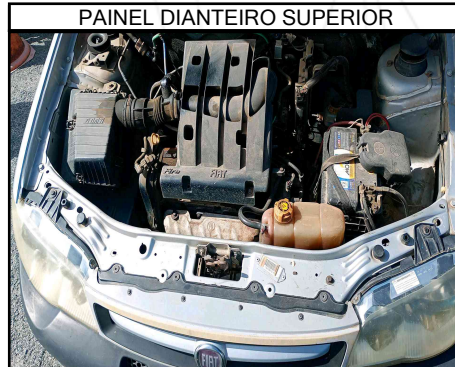
| PAINEL DIANTEIRO SUPERIOR | | REPARADO(A) |

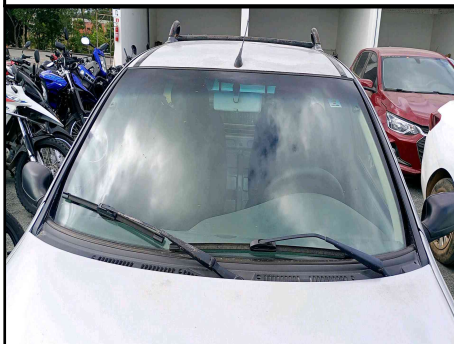
GRAVAÇÃO VIDRO PARABRISA

| GRAVAÇÃO DO VIDRO DO PARA-BRISA | | SEM GRAVAÇÃO |

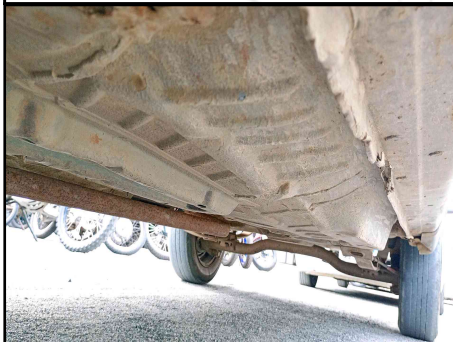
| ASSOALHO CENTRAL ESQUERDO | | DANIFICADO(A) |

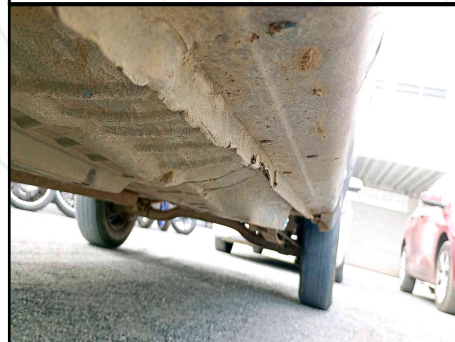
CAIXA DE AR/ SOLEIRA ESQUERDA

| CAIXA DE AR ESQUERDA | | DANIFICADO(A) |
