Cliente  
**VIP LEILÕES GESTÃO E LOGÍSTICA**

| QEY5I87 | 93YRBB000LJ172119 | 93YRBB000LJ172119 | RENAULT/KWID ZEN 10MT | |
| MARABÁ | PA | PA | VIP MARABÁ - PA | |

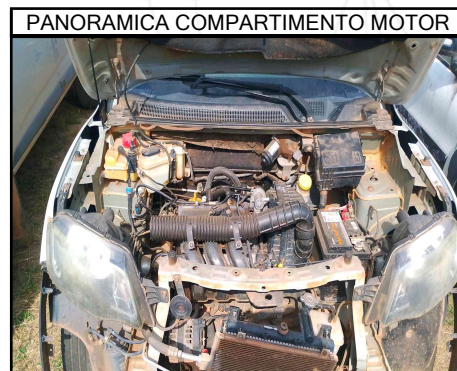
ASSOALHO CENTRAL DIREITO DANIFICADO(A)  
ASSOALHO CENTRAL ESQUERDO DANIFICADO(A)  
ETIQUETA ETA COMPARTIMENTO MOTOR COM NUMERAÇÃO ILEGÍVEL OU INCOMPLETA  
GRAVAÇÃO VIDRO PARABRISA SEM GRAVAÇÃO  
LONGARINA DIANTEIRA DIREITA REPARADO(A)  
LONGARINA DIANTEIRA ESQUERDA REPARADO(A)  
PAINEL DIANTEIRO SUPERIOR DANIFICADO(A)  
PANORAMICA COMPARTIMENTO MOTOR PEÇAS DANIFICADAS

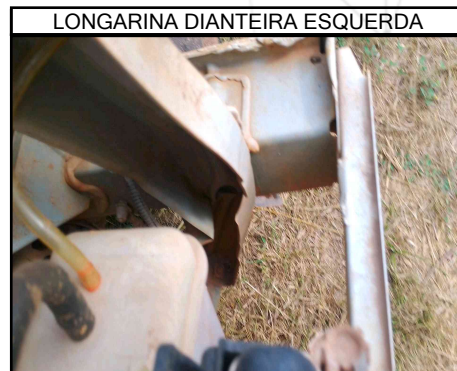
| LONGARINA DIANTEIRA ESQUERDA | | REPARADO(A) |

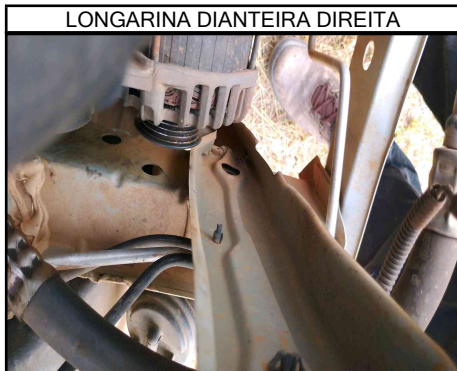
| LONGARINA DIANTEIRA DIREITA | | REPARADO(A) |

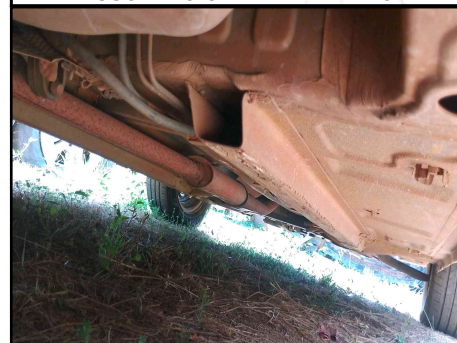
| ASSOALHO CENTRAL DIREITO | | DANIFICADO(A) |

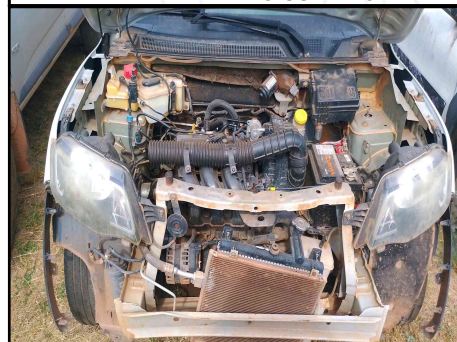
| PAINEL DIANTEIRO SUPERIOR | | DANIFICADO(A) |

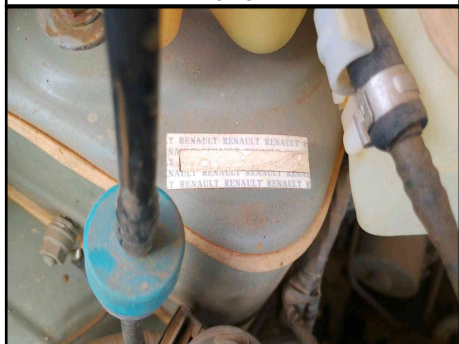
ETIQUETA ETA COMPARTIMENTO  
MOTOR

| ETIQUETA ETA DO MOTOR | | COM NUMERAÇÃO ILEGÍVEL OU INCOMPLETA |

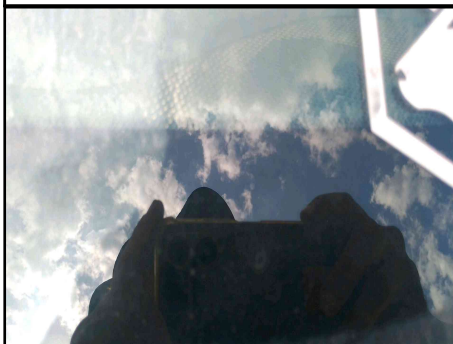
GRAVAÇÃO VIDRO PARABRISA

| GRAVAÇÃO DO VIDRO DO PARA-BRISA | | SEM GRAVAÇÃO |

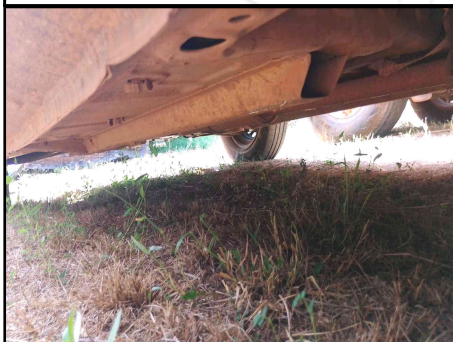
**ASSOALHO CENTRAL ESQUERDO**

| ASSOALHO CENTRAL ESQUERDO | | DANIFICADO(A) |
