Cliente
CARBUY AUTOMOTIVE BUSINESS LTDA

| ANO FABRICAÇÃO | ANO MODELO | MOTOR BIN | FIAT PUNTO BLACKMOTIN |

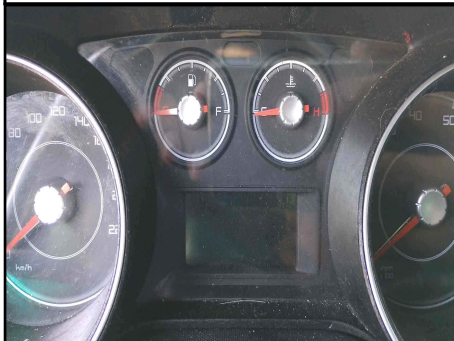
HODOMETRO

| ILHOTA | SC | SC | INACESSÍVEL |

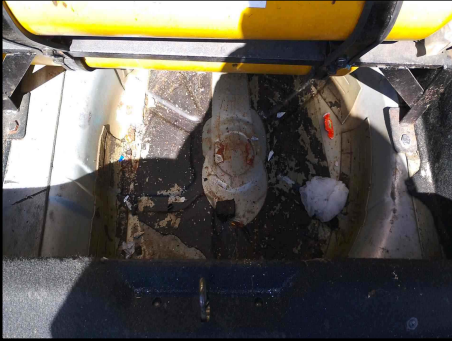
CAIXA DE ESTEPE - PAINEL TRASEIRO LEVES DANOS/REPAROS+ CAIXAS DE AR - SOLEIRA DIREITA LEVES DANOS/REPAROS+ CAIXAS DE AR - SOLEIRA ESQUERDA LEVES DANOS/REPAROS+ CAIXAS DE RODA TRASEIRA ESQUERDA LEVES DANOS/REPAROS+ HODOMETRO INACESSÍVEL+ KIT GNV

| CAIXA DE ESTEPE - PAINEL TRASEIRO | | LEVES DANOS/REPAROS |

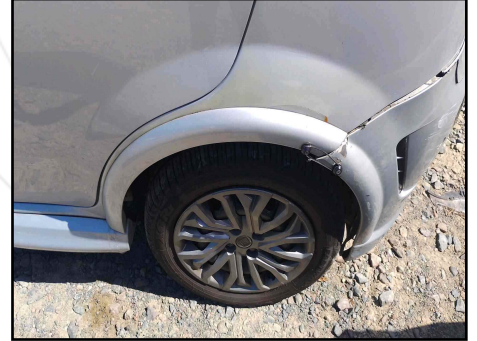
CAIXAS DE RODA TRASEIRA ESQUERDA

| CAIXA DE RODA TRASEIRA ESQUERDA | | LEVES DANOS/REPAROS |

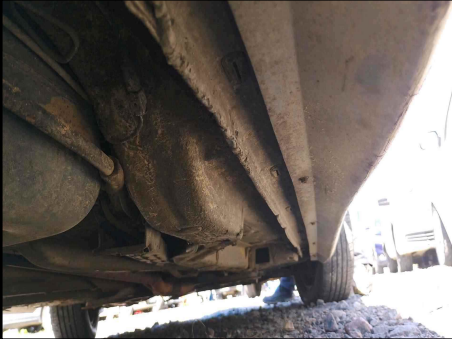
CAIXAS DE AR - SOLEIRA DIREITA

| CAIXA DE AR / SOLEIRA DIREITA | | LEVES DANOS/REPAROS |

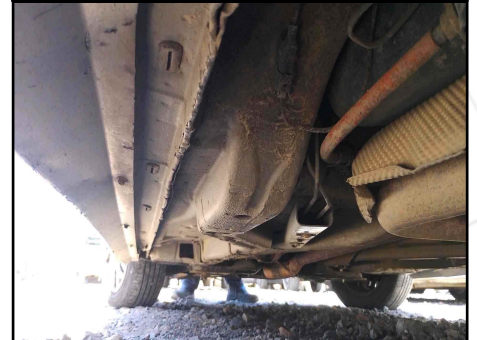
CAIXAS DE AR - SOLEIRA ESQUERDA

| CAIXA DE AR / SOLEIRA ESQUERDA | | LEVES DANOS/REPAROS |
