Cliente: **CARBUY AUTOMOTIVE BUSINESS LTDA**CPF / CNPJ: **35.626.178/0001-27**Dt. Pedido: **14/08/2026**Dt. Vistoria: **15/08/2026**Dt. Baixa: **18/08/2026**Local: **VIP LEILÕES (SP)**

Proprietário: **MAPFRE**Cidade: **VALINHOS**UF: **SP****I - Dados do Veículo****STATUS AVARIAS:**

Placa: **FSI1B93** Marca: **HONDA** Modelo: **CITY SEDAN (EXL 1.5 CVT)** Cód. Molicar: **01907547-9**  
Chassi: **93HGN2670PK110401** Motor: **L15C6-3132996** Cor: **Branca** Portas: **4** Ano/Modelo: **2023 / 2023**  
Chassi BIN: **93HGN2670PK110401** Motor BIN: **L15C6-3132996** Cor BIN: **BRANCA** Combustível BIN: **ALCOOL/GASOLINA**  
Câmbio: **AUTOMATICO** Combustível: **Alcool/Gasolina** Renavam: **01345902104** KM: **Digital N/V** Cód. Fipe: **014063-5**

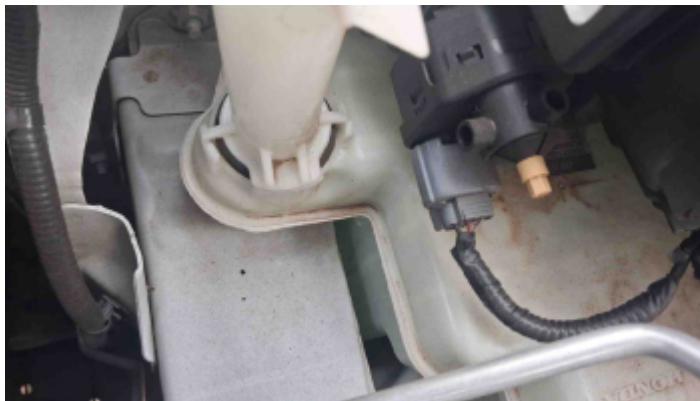
Foto Estrutura Longarina Direita

NÃO FOI POSSÍVEL COLETAR A QUILOMETRAGEM, VEÍCULO NÃO LIGA O CONTATO.  
VEÍCULO APRESENTA DANOS NO CONJUNTO ESTRUTURAL DO MONOBLOCO (PAINEL DIANTEIRO/TRASEIRO,CAIXA DE RODA,CAIXA DE AR ESQUERDA,ASSOALHO DO MONO BLOCO,LONGARINAS,AVARIADOS) NECESSARIO LAUDO TÉCNICO DO INMETRO.

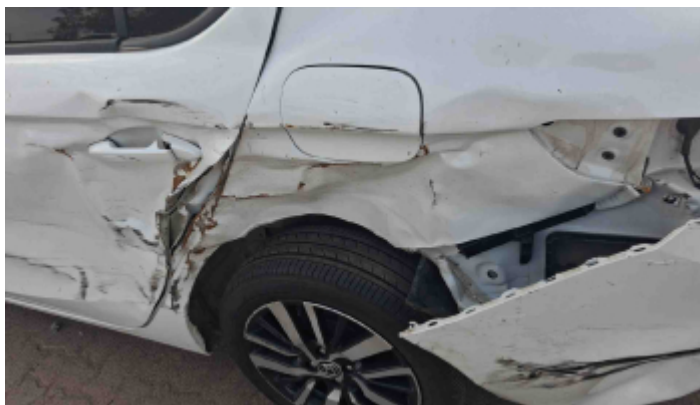
Foto Avaria Lateral Esquerda

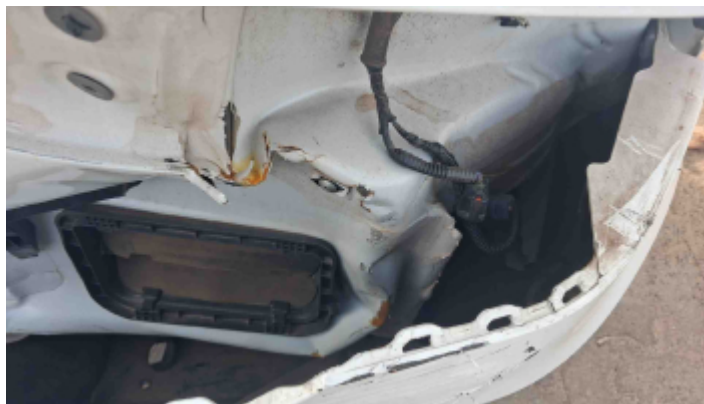
Foto Avaria Painel/Saia Traseiro

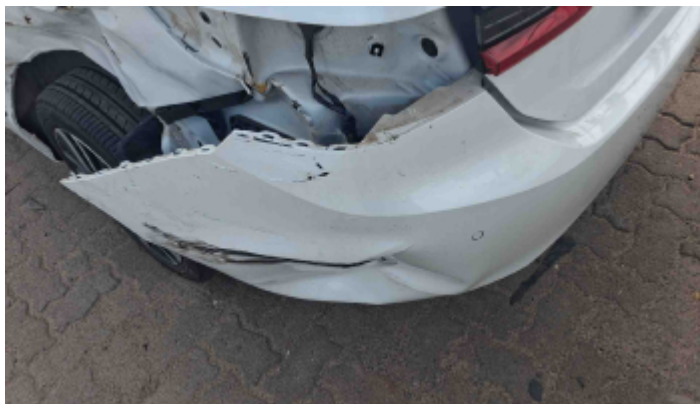
Foto Avaria Pára-Choque Traseiro

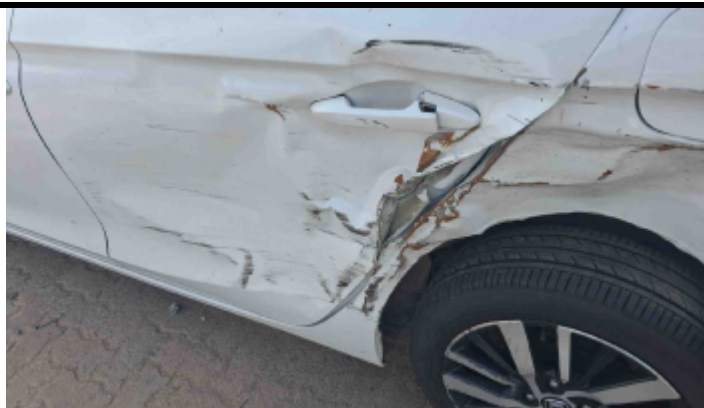
Foto Avaria Porta Esquerda Traseira
