**BANCO ITAÚ**  
PLENAVER VISTORIA VEICULAR  
CNPJ: 22.749.502/0001-52  
(11) 5031-4102

Data:30/10/2025

| Placa | Chassi | Chassi BIN | Código Molicar | Código FIPE |
|---|---|---|---|---|
| MERCEDES-BENS | B-180 | | 5 | Hidráulica |

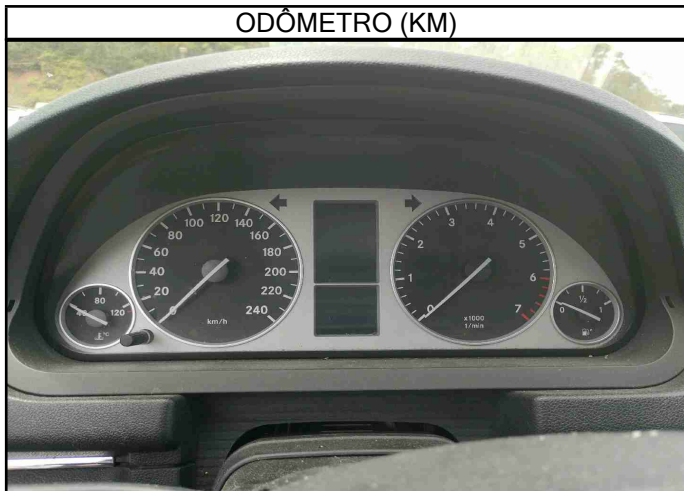
ODÔMETRO (KM)

**NÃO FOI POSSÍVEL A COLETA DO KM, POIS O VEÍCULO ESTÁ SEM CHAVES**

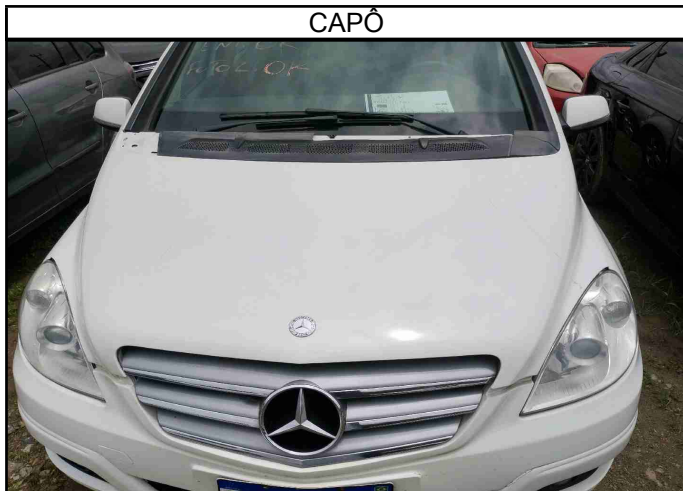
CAPO

| <b>CAPÔ</b> | Danificado Reparável |

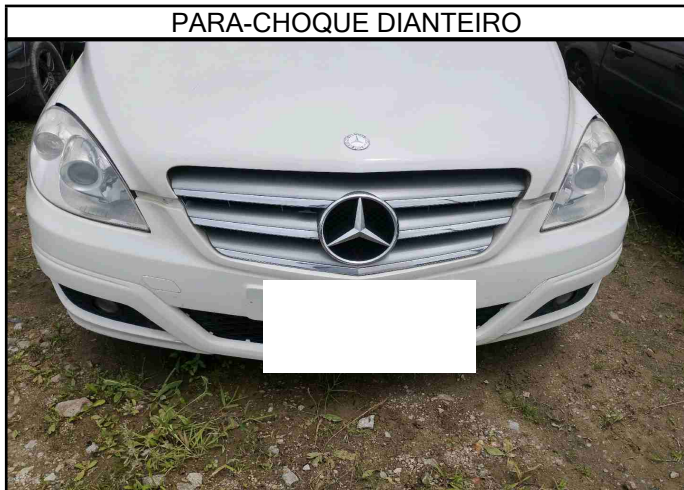
PARA-CHOQUE DIANTEIRO

| <b>PARA-CHOQUE DIANTEIRO</b> | Danificado Reparável |

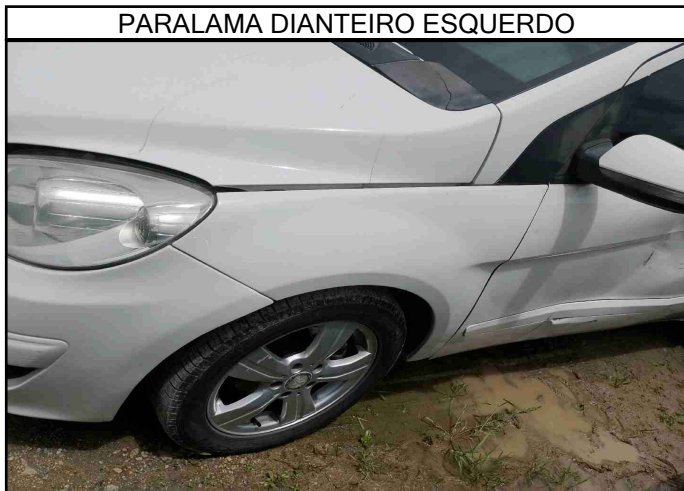
| PARALAMA DIANTEIRO ESQUERDO | Danificado Reparável |

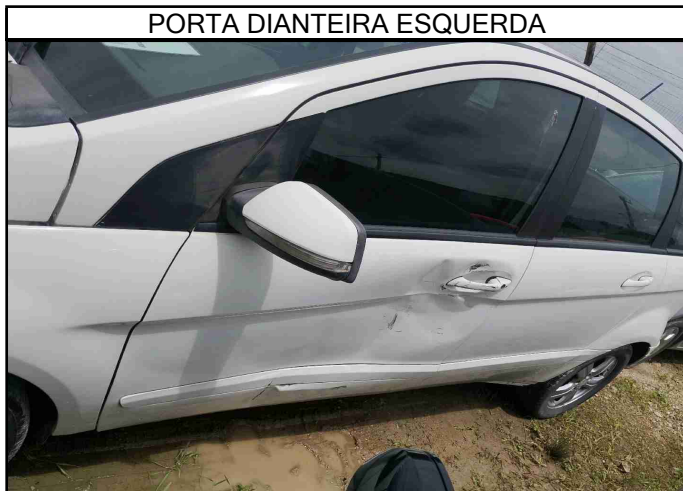
| PORTA DIANTEIRA ESQUERDA | Danificado Reparável |

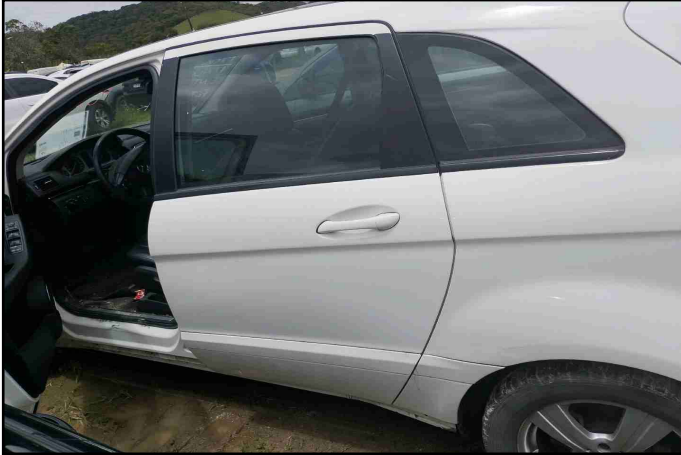
| PORTA TRASEIRA ESQUERDA | Danificado Reparável |

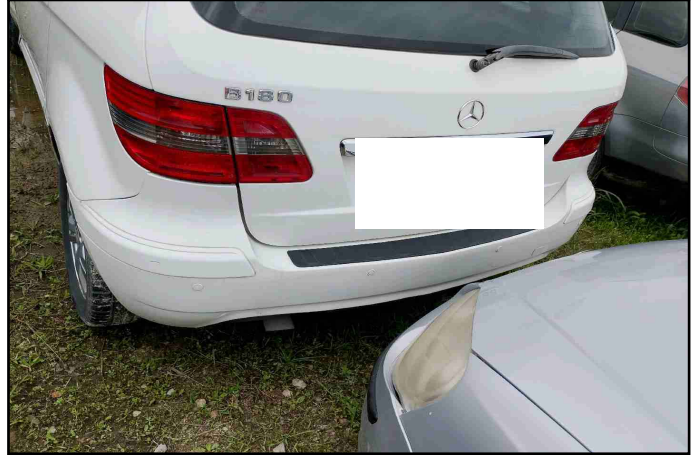
PARA-CHOQUE TRASEIRO

| <b>PARA-CHOQUE TRASEIRO</b> | Danificado Reparável |

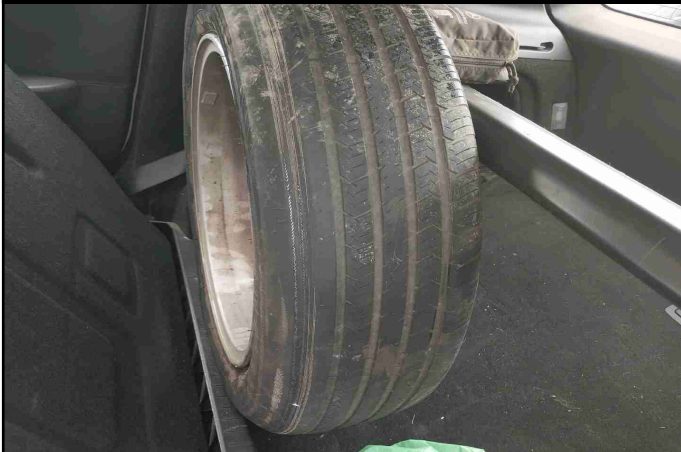
PNEU ESTEPE

| <b>PNEU ESTEPE</b> | Necessário a Troca |

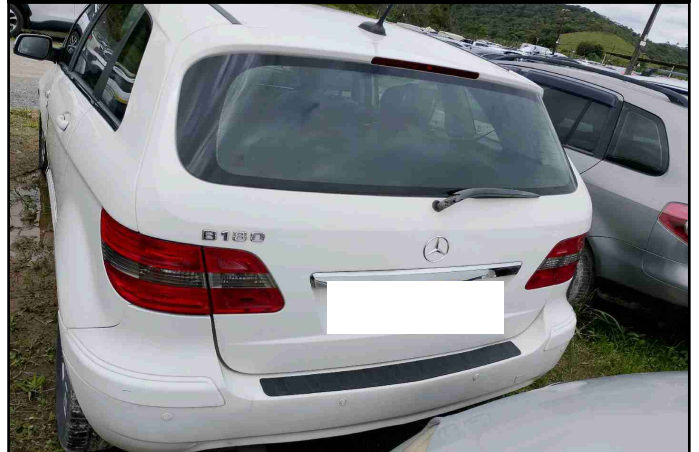
PORTA MALAS

| <b>PORTA MALAS</b> | Danificado Reparável |

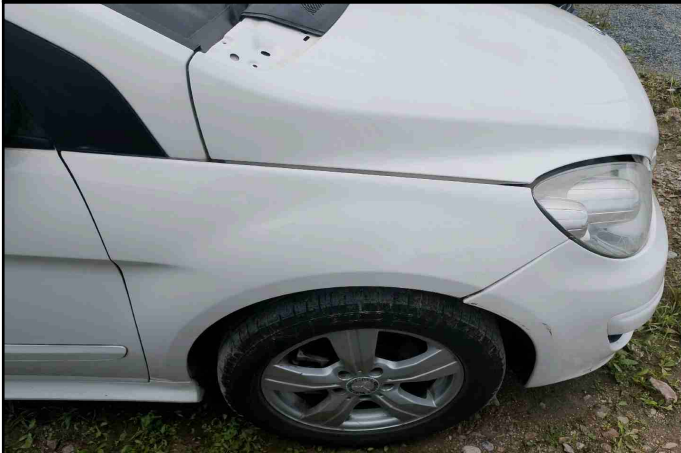
PARALAMA DIANTEIRA DIREITA

| PARALAMA DIANTEIRO DIREITA | Danificado Reparável |

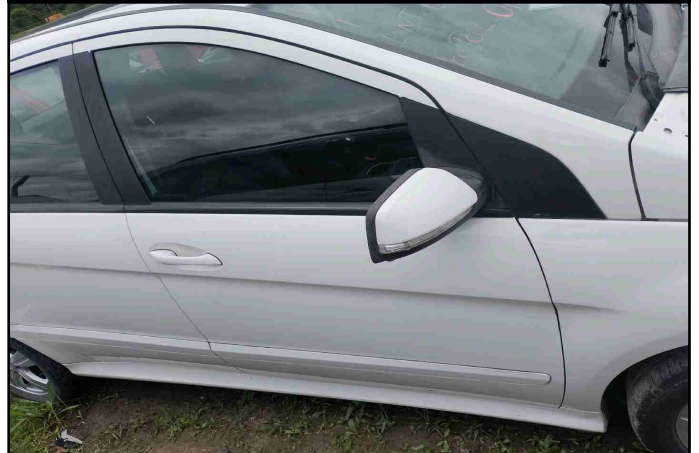
| PORTA DIANTEIRA DIREITA | Danificado Reparável |

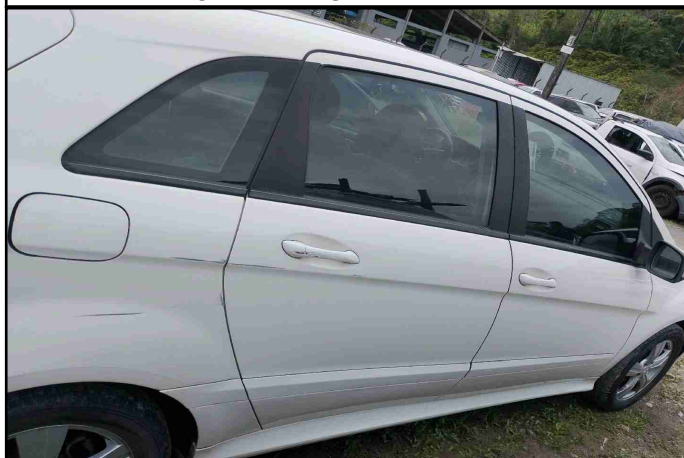
| PORTA TRASEIRA DIREITA | Danificado Reparável |

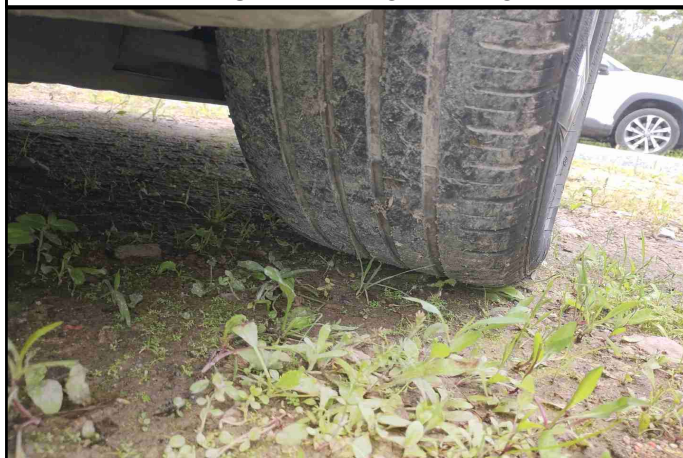
| PNEU DIANTEIRO DIREITO | Necessário a Troca |

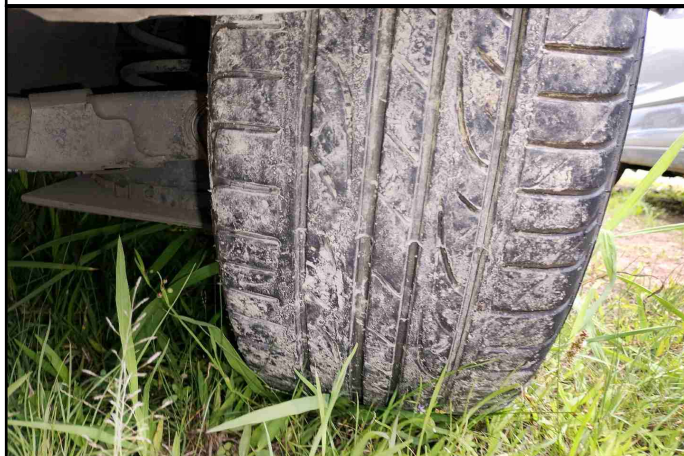
| PNEU TRASEIRO DIREITO | Meia-Vida |

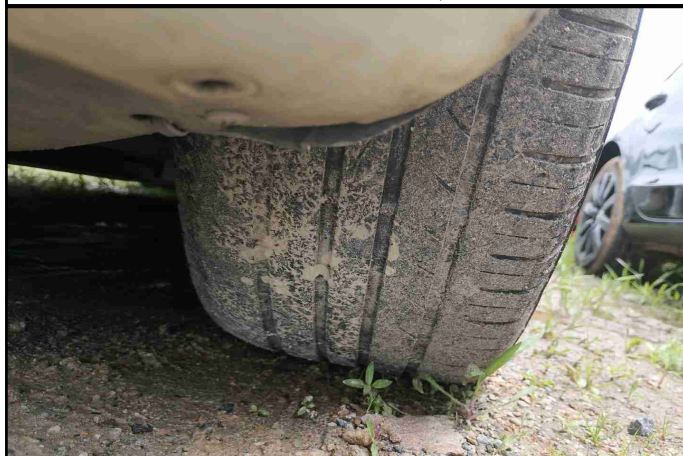
| PNEU DIANTEIRO ESQUERDO | Necessário a Troca |

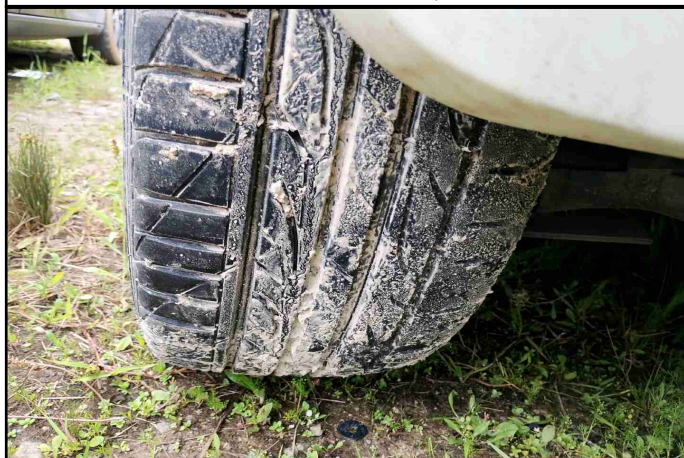
| PNEU TRASEIRO ESQUERDO | Meia-Vida |

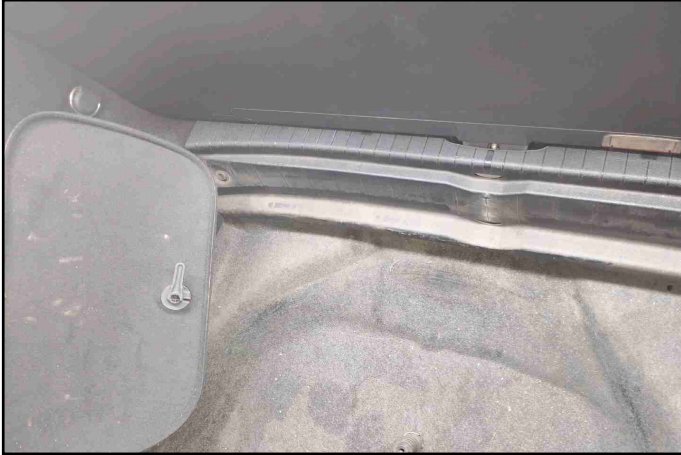
| MACACO | Não Possui |

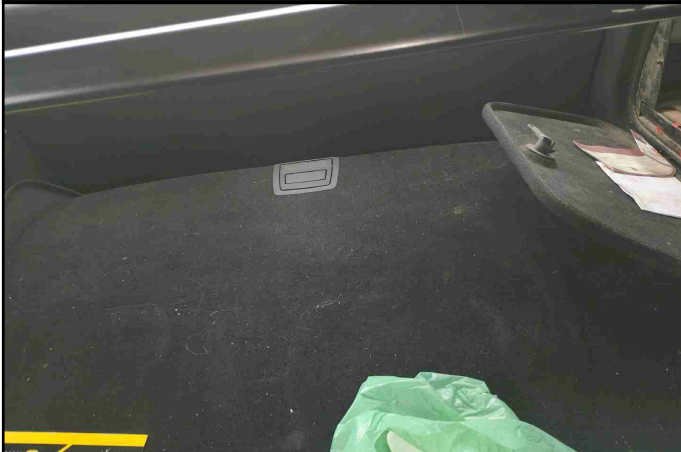
| CHAVE DE RODA | Não Possui |

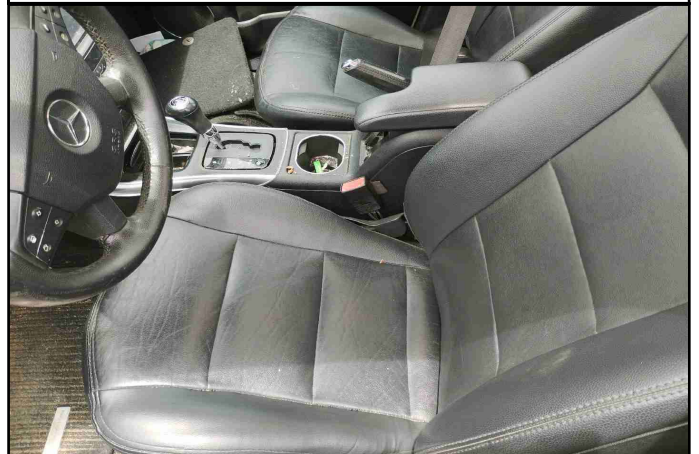
| TIPO DE CHAVE | Não Possui |
