Cliente: **CARBUY AUTOMOTIVE BUSINESS LTDA**CPF / CNPJ: **35.626.178/0001-27**Dt. Pedido: **30/07/2026**Dt. Vistoria: **04/08/2026**Dt. Baixa: **05/08/2026**Local: **CARBUY**

Placa: **FBY5B04** Marca: **HONDA** Modelo: **HR-V (EX 1.8 16V CVT FLEXONE)** Cód. Molicar: **01909503-0**  
Chassi: **93HRV2850JZ212586** Motor: **R18ZC-8212544** Cor: **Branca** Portas: **4** Ano/Modelo: **2017 / 2018**  
Chassi BIN: **93HRV2850JZ212586** Motor BIN: **R18ZC-8212544** Cor BIN: **BRANCA** Combustível BIN: **ALCOOL/GASOLINA**  
Câmbio: **AUTOMATICO** Combustível: **Alcool/Gasolina** Renavam: **01134392670** KM: **96872** Cód. Fipe: **014087-2**

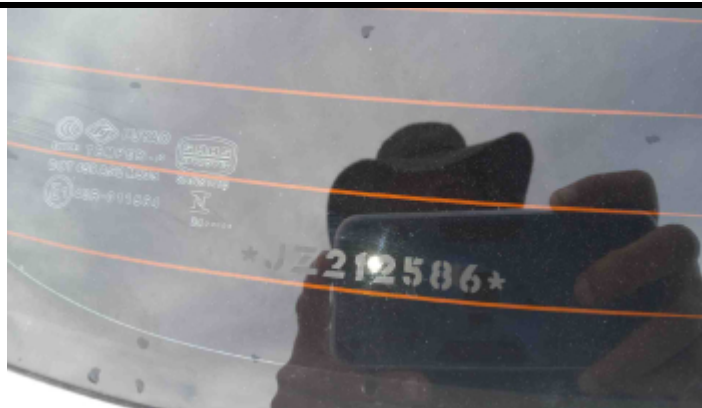
- Vidro dianteiro (Para-brisa)  
ORIGINAIS  
- Vidro traseiro (Vigia)  
NÃO ORIGINAIS

Foto da gravação do vidro vigia

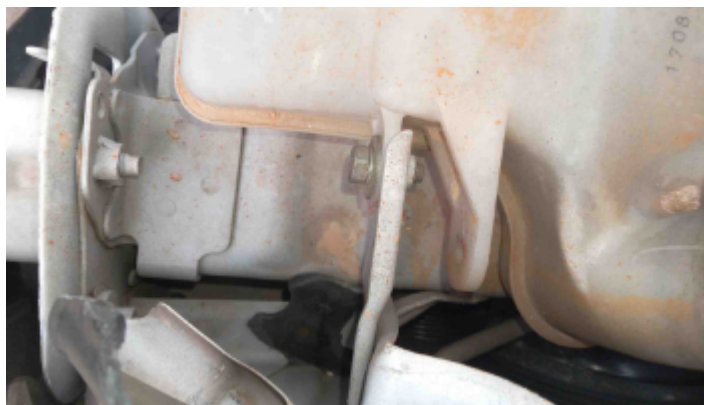
**VII - Conservação****RUIM****VIII - Comentários****VEICULO COM DANOS ESTRUTURAIS:****LONGARINA DIANTEIRA DIREITA;  
LONGARINA DIANTEIRA ESQUERDA;  
PAINEL DIANTEIRO;  
COLUNA DIANTEIRA DIREITA;**

Foto Estrutura Longarina Direita

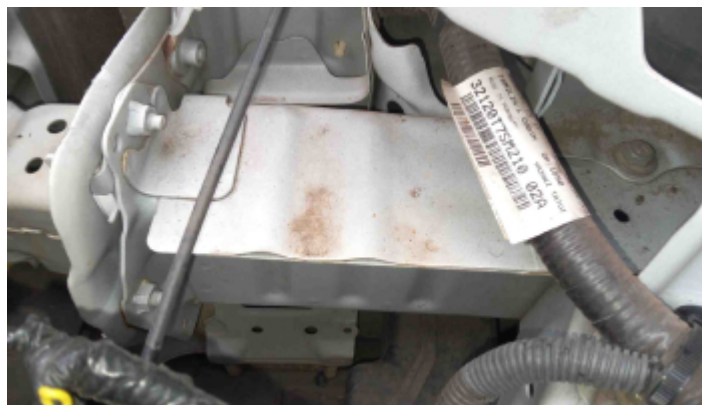
Foto Estrutura Longarina Esquerda

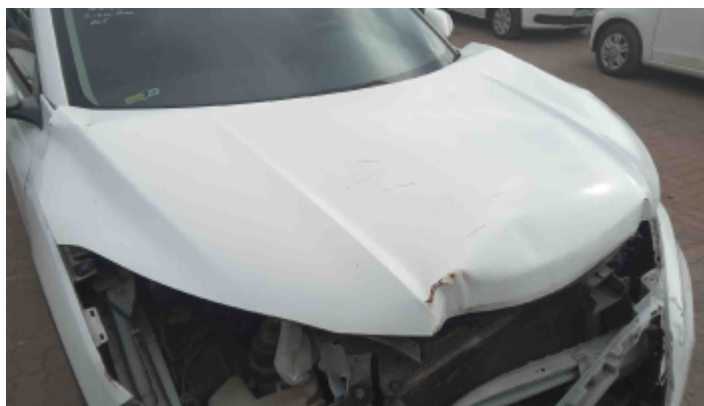
Foto Avaria Capô

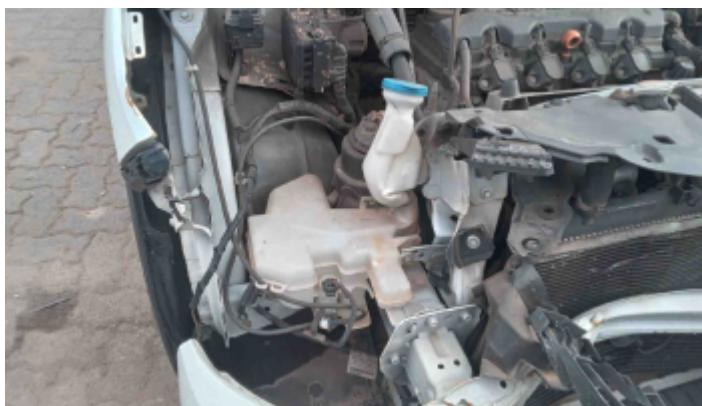
Foto Avaria Farol Direito

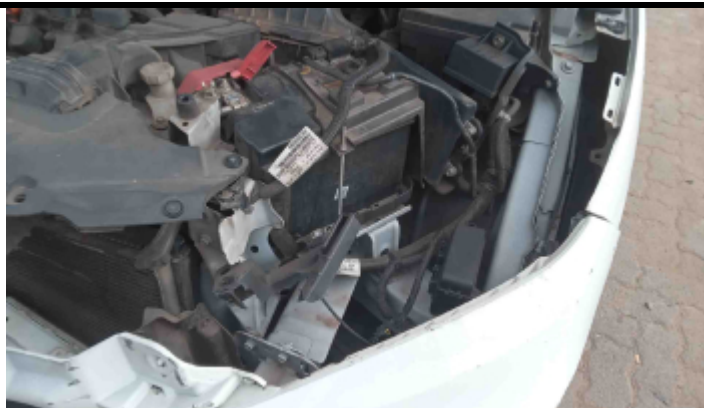
Foto Avaria Farol Esquerdo

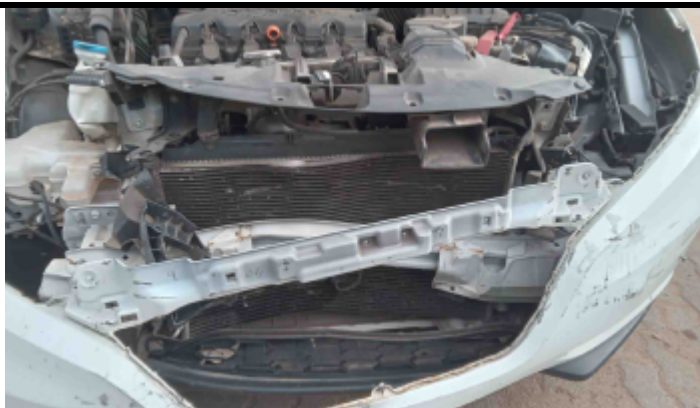
Foto Avaria Grade

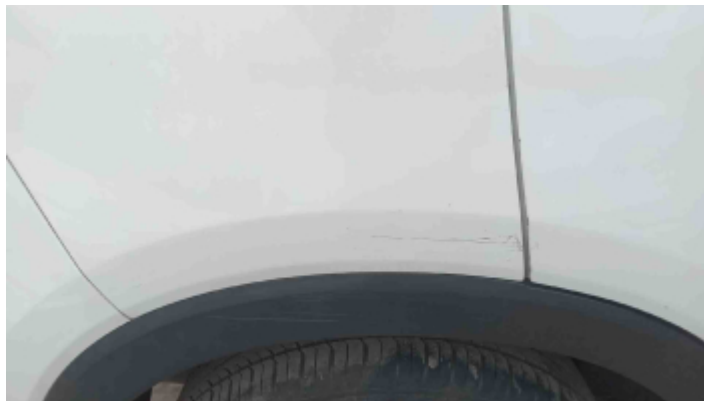
Foto Avaria Lateral Direita

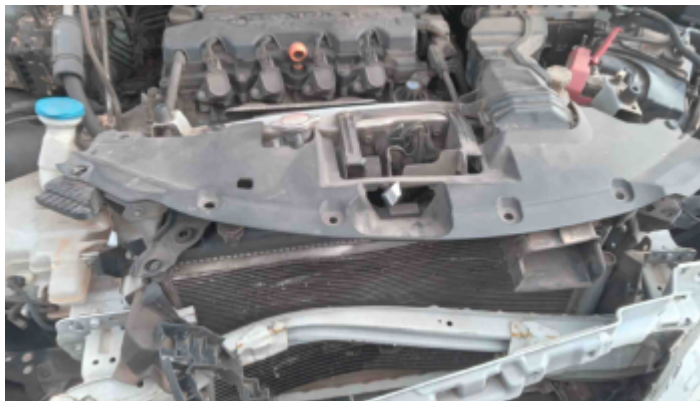
Foto Avaria Painel/Saia Dianteiro

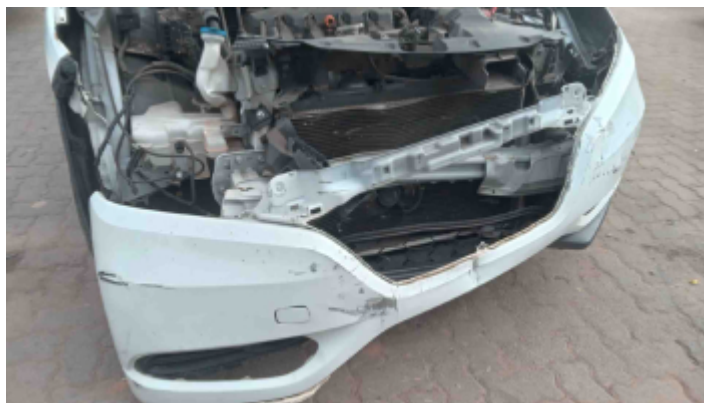
Foto Avaria Pára-Choque Dianteiro

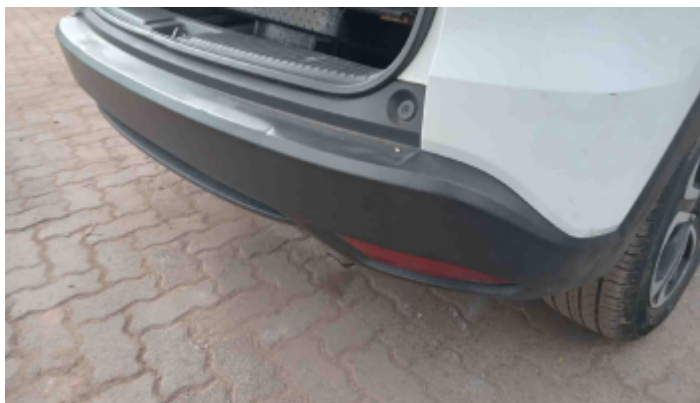
Foto Avaria Pára-Choque Traseiro

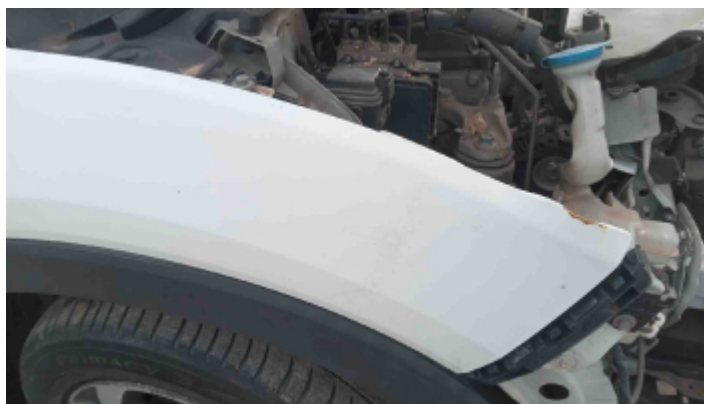
Foto Avaria Pára-Lama Direito

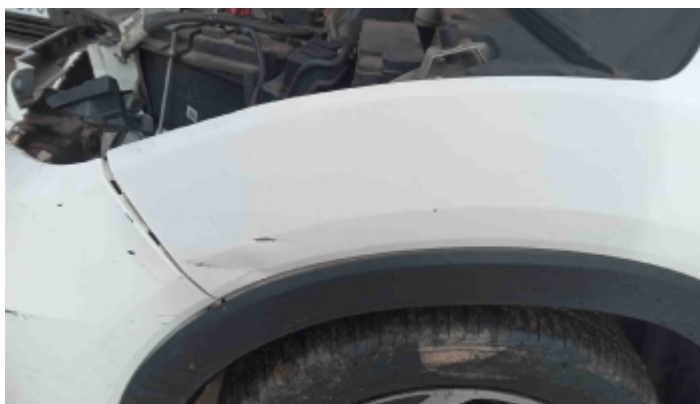
Foto Avaria Pára-Lama Esquerdo

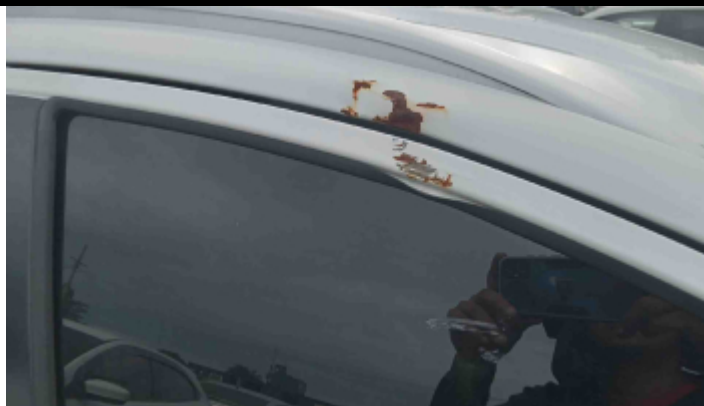
Foto Avaria Porta Direita Dianteira

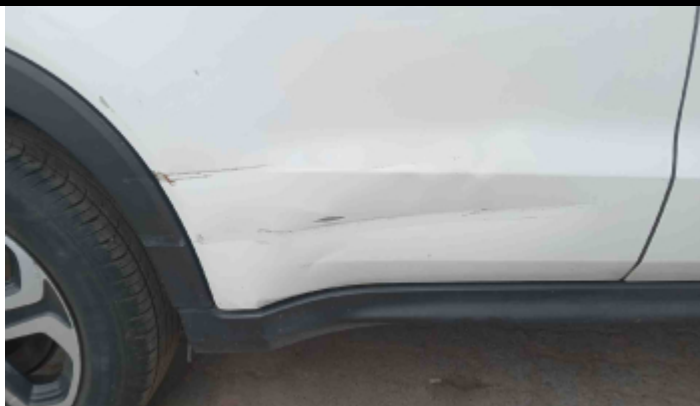
Foto Avaria Porta Direita Traseira

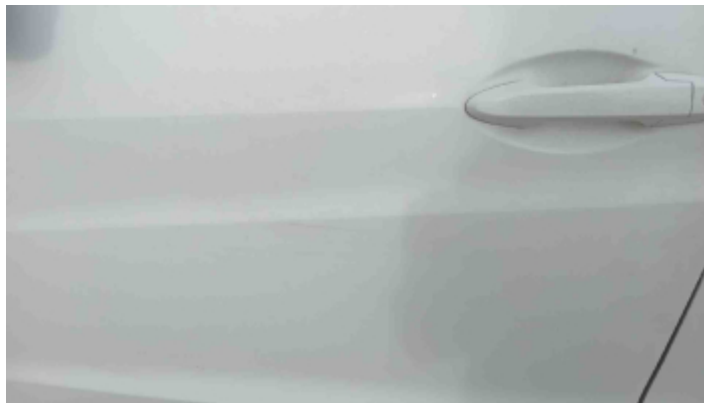
Foto Avaria Porta Esquerda Dianteira

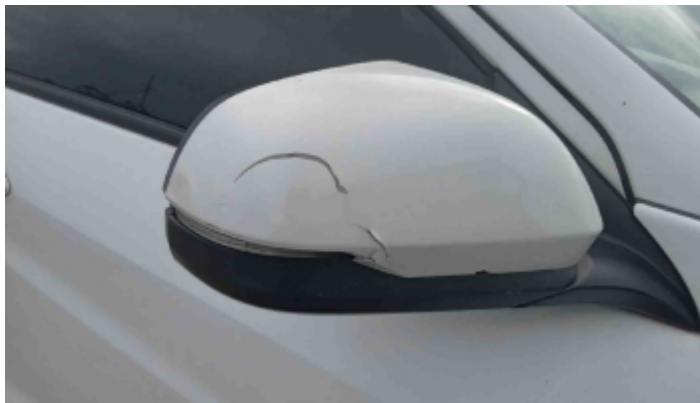
Foto Avaria Retrovisor Direito

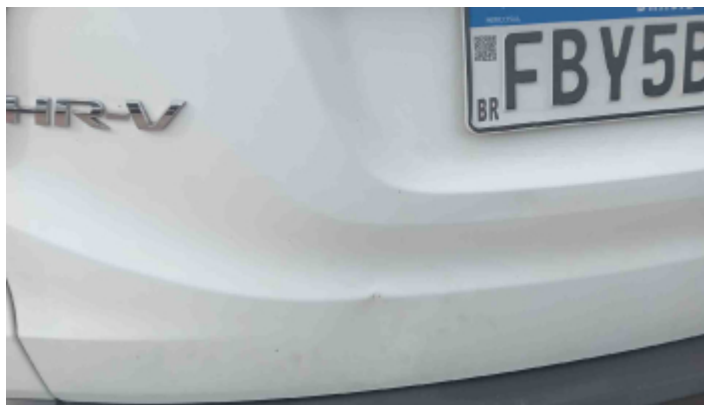
Foto Avaria Tampa do Porta Malas

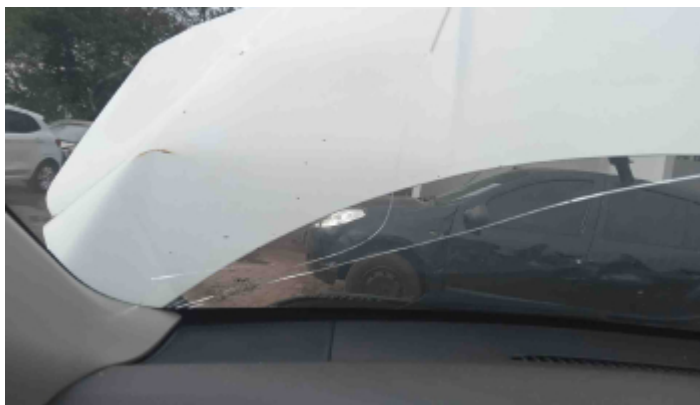
Foto Avaria Vidro Pára-brisa
