Cliente  
**VIP LEILÕES GESTÃO E LOGÍSTICA**

**DADOS DO VEÍCULO**

| PLACA | CHASSI | CHASSI BIN | MARCA/MODELO | |
|---|---|---|---|---|
| <b>SXF3B78</b> | <b>8AWJW62H3SA001447</b> | <b>8AWJW62H3SA001447</b> | <b>VOLKSWAGEN VW</b> | |

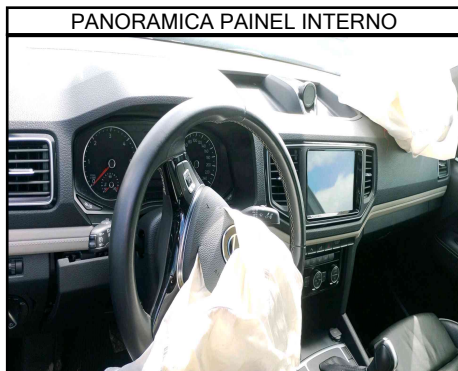
CAIXA DE AR/SOLEIRA ESQUERDA DANIFICADO(A), CAIXA DE RODA DIANTEIRA ESQUERDA DANIFICADO(A), COLUMNA A ESQUERDA DANIFICADO(A), LONGARINA DIANTEIRA ESQUERDA DANIFICADO(A), PAINEL DIANTEIRO SUPERIOR DANIFICADO(A), PANORAMICA PAINEL INTERNO AIR BAG VOLANTE E PAINEL ACIONADO, HODÔMETRO DESLIGADO.

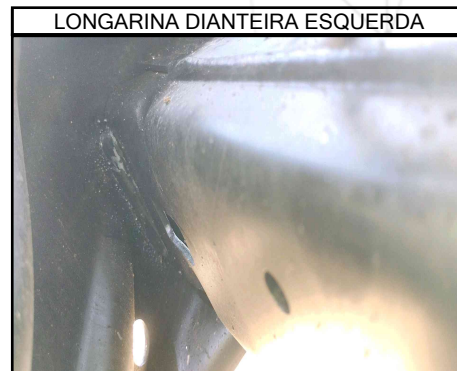
| LONGARINA DIANTEIRA ESQUERDA | | DANIFICADO(A) |

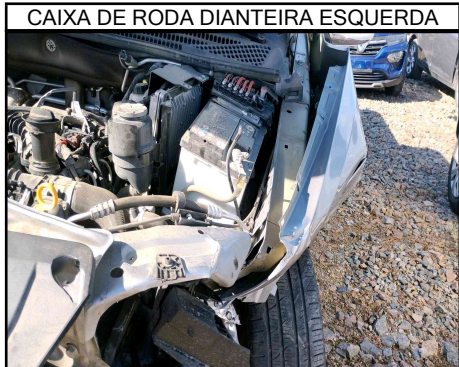
| CAIXA DE RODA DIANTEIRA ESQUERDA | | DANIFICADO(A) |

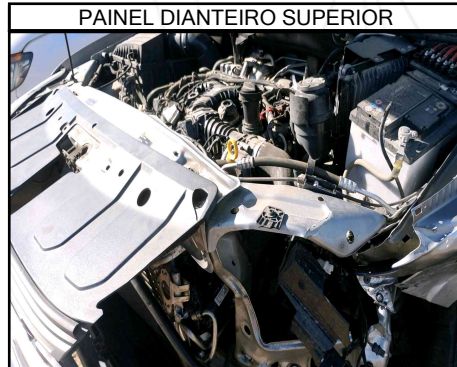
| PAINEL DIANTEIRO SUPERIOR | | DANIFICADO(A) |

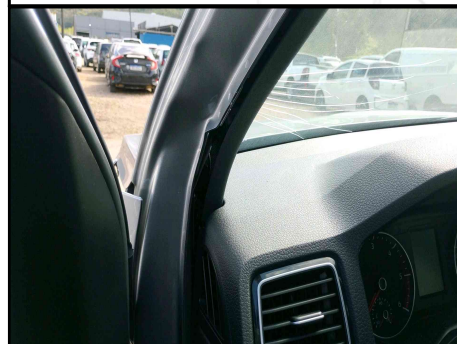
| COLUNA A ESQUERDA | | DANIFICADO(A) |

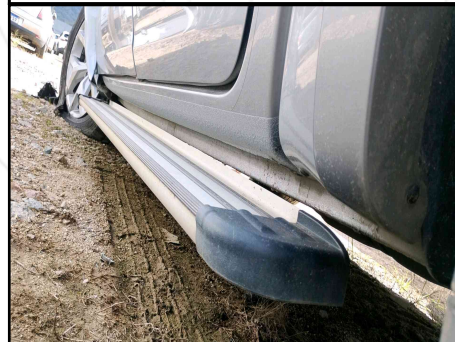
CAIXA DE AR/ SOLEIRA ESQUERDA

| CAIXA DE AR ESQUERDA | | DANIFICADO(A) |
