Cliente  
**CARBUY AUTOMOTIVE BUSINESS LTDA**

| | | | <b>RENAULT/SANDERO PRI</b> | |
| <b>2008</b> | <b>2008</b> | | | <b>PRETA</b> |

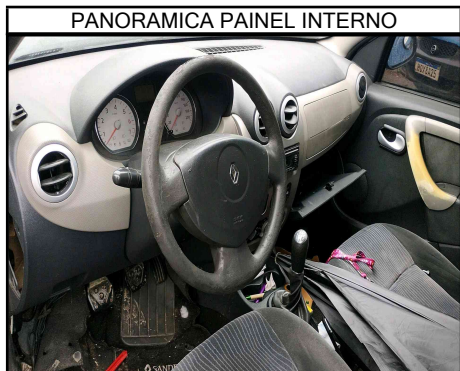
PANORAMICA PAINEL INTERNO FALTANDO PEÇAS  
HODÔMETRO INACESSÍVEL  
ASSOALHO CENTRAL DIREITO DANIFICADO(A)  
ASSOALHO CENTRAL ESQUERDO DANIFICADO(A)  
CAIXA DE AR/SOLEIRA DIREITA DANIFICADO(A)  
CAIXA DE ESTEPE DANIFICADO  
LONGARINA TRASEIRA ESQUERDA DANIFICADO  
ETIQUETA ETA COMPARTIMENTO MOTOR COM NUMERAÇÃO ILEGÍVEL OU INCOMPLETA  
VEÍCULO COM SUSPENSÃO REBAIXADO E COM RODAS COM POLEGADAS MAIOR QUE A PERMITIDA

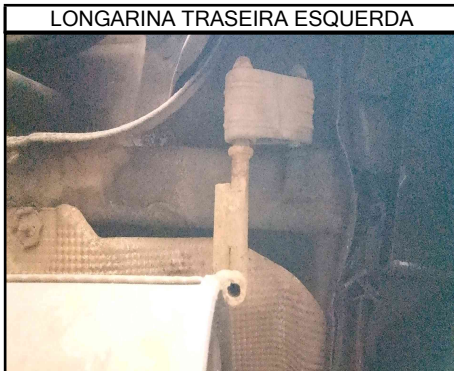
| LONGARINA TRASEIRA ESQUERDA | | DANIFICADO |

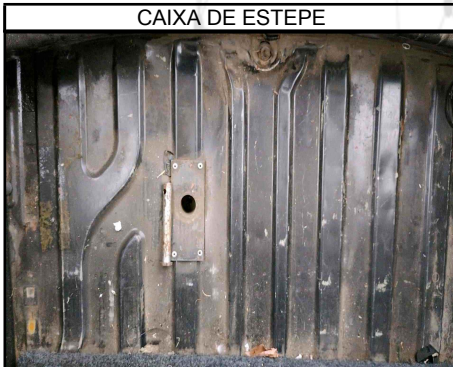
| CAIXA DE ESTEPE | | DANIFICADO |

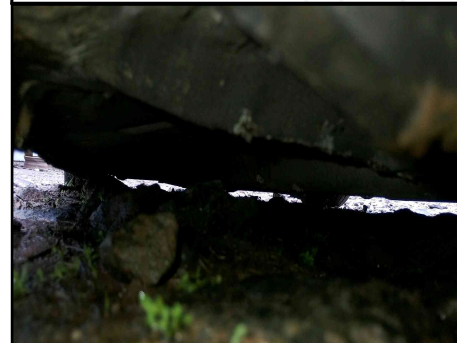
| ASSOALHO CENTRAL DIREITO | | DANIFICADO(A) |

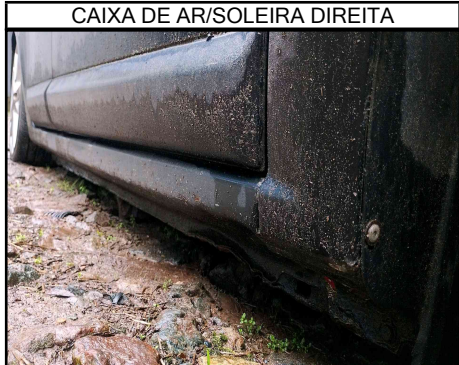
CAIXA DE AR/SOLEIRA DIREITA

| CAIXA DE AR DIREITA | | DANIFICADO(A) |

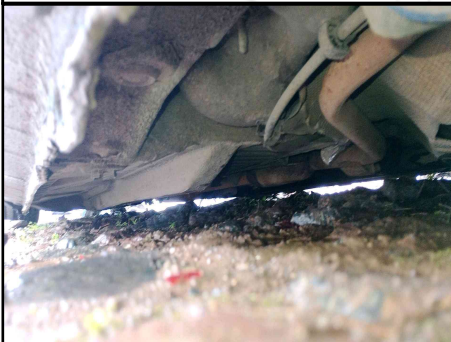
| ASSOALHO CENTRAL ESQUERDO | | DANIFICADO(A) |
