BANCO ITAÚ
PLENAVER VISTORIA VEICULAR
CNPJ: 22.749.502/0001-52
(11) 5031-4102

Data:07/03/2025

COL2 - COLUNAS AVARIADAS / LONG02 - LONGARINAS AVARIADAS / PAINEL DIANTEIRO AVARIADO

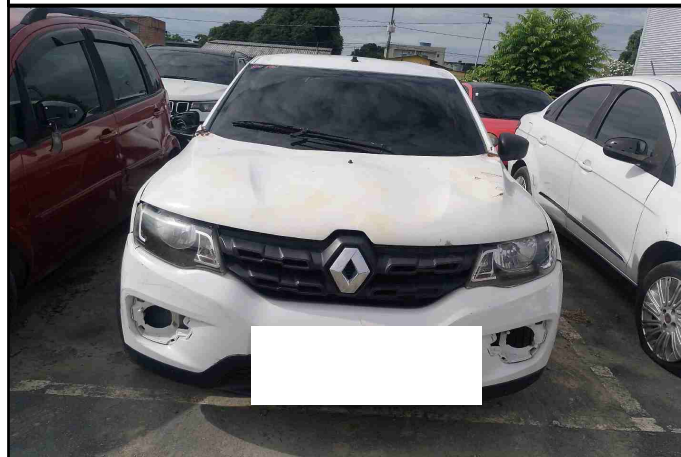
CAPO

CAPÔ	Danificado Reparável
FAROL ALTO DIANTEIRO DIREITO	Funciona
FAROL DE NEBLINA DIREITO	Não Possui
FAROL DE NEBLINA ESQUERDO	Não Possui
FAROL ALTO DIANTEIRO ESQUERDO	Funciona
GRADE	Sem Danos
GRAVAÇÃO DO PARA-BRISA DIANTEIRO	Preservada
LANTERNA DIANTEIRA DIREITA	Funciona
LANTERNA DIANTEIRA ESQUERDA	Funciona
LIMPADOR DE PARA-BRISA DIANTEIRO	Possui
PARA-CHOQUE DIANTEIRO	Danificado Reparável
PARA-SOL	Possui
VIDROS ELÉTRICOS DIANTEIROS	Funcionando

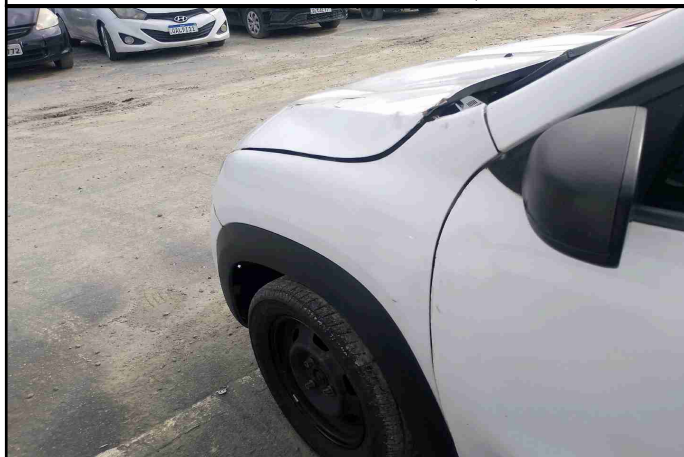
GRAVAÇÃO DO VIDRO DIANTEIRO	Preservada
GRAVAÇÃO DO VIDRO TRASEIRO	Preservada
LATERAL TRASEIRA ESQUERDA	Danificado Reparável
PARALAMA DIANTEIRO ESQUERDO	Danificado Reparável
PORTA DIANTEIRA ESQUERDA	Danificado Reparável
PORTA TRASEIRA ESQUERDA	Necessita de Troca

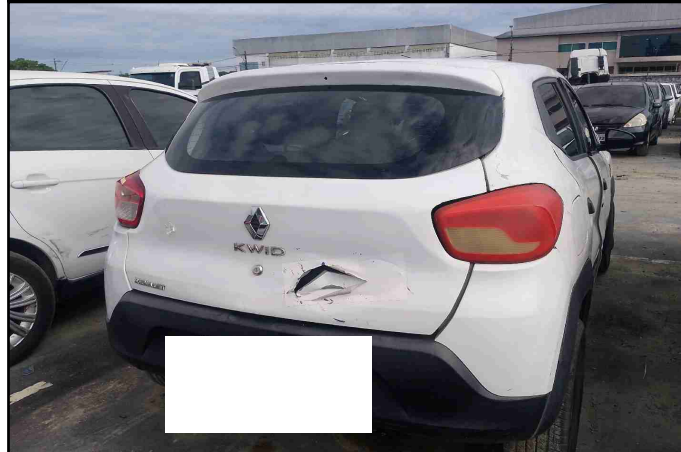
GRAVAÇÃO DO PARABRISA TRASEIRO	Preservada
LANTERNA TRASEIRA DIREITA	Funciona
LANTERNA TRASEIRA ESQUERDA	Funciona
LIMPADOR DE PARA-BRISA TRASEIRO	Não Possui
PARA-CHOQUE TRASEIRO	Danificado Reparável
PNEU ESTEPE	Não Possui
PORTA MALAS	Necessita de Troca
VIDROS ELÉTRICOS TRASEIRO	Não Possui

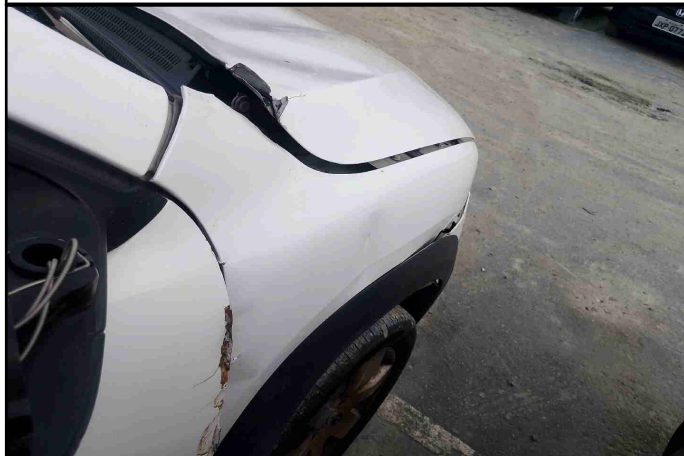
PARALAMA DIANTEIRA DIREITA

GRAVAÇÃO DO VIDRO DIANTEIRO	Preservada
GRAVAÇÃO DO VIDRO TRASEIRO	Preservada
LATERAL TRASEIRA DIREITA	Danificado Reparável
PARALAMA DIANTEIRO DIREITA	Danificado Reparável
PORTA DIANTEIRA DIREITA	Necessita de Troca
PORTA TRASEIRA DIREITA	Danificado Reparável

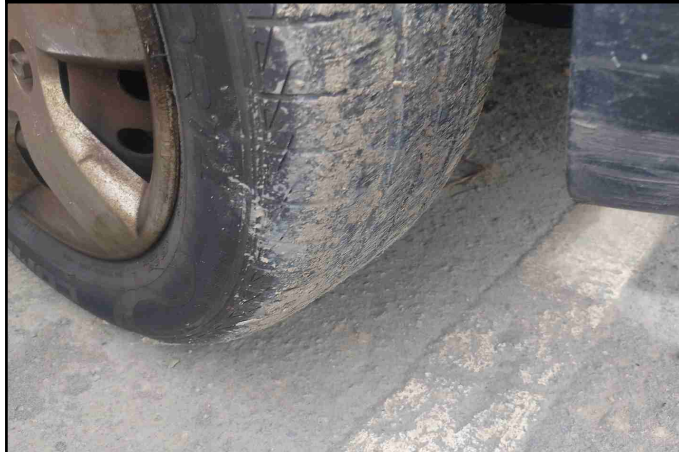
PNEU DIANTEIRO DIREITO	Necessário a Troca
PNEU DIANTEIRO ESQUERDO	Necessário a Troca
PNEU TRASEIRO DIREITO	Meia-Vida
PNEU TRASEIRO ESQUERO	Meia-Vida
POSSUI CALOTAS	Possui
RODA ESTEPE	Necessita de Troca
TIPO DE RODA	Ferro

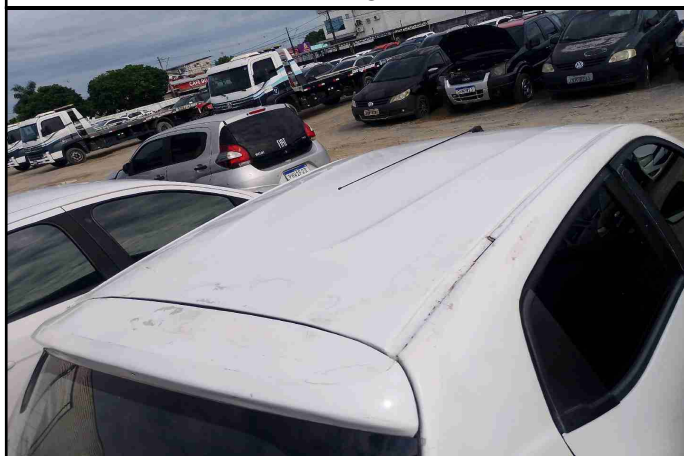
ASSOALHO CENTRAL	Sem Danos
ASSOALHO DO PORTA MALAS	Sem Danos
CAIXA DE AR	Sem Danos
COLUNA	Danificado Irreparável
DANO ESTRUTURAL DO TETO	Sem Danos
ESCAPAMENTO	Possui
FUNILARIA	Bom
LONGARINA	Danificado Irreparável
REVESTIMENTO DO TETO	Bom
REVESTIMENTO INTERNO LATERAIS	Bom
TAPETE	Bom
TETO	Danificado Reparável
VEÍCULO MODIFICADO	Não
