Cliente  
**CARBUY AUTOMOTIVE BUSINESS LTDA**

PLACA	CHASSI	CHASSI BIN	MARCA/MODELO	
			<b>FIAT MOBI LIKE</b>	
ANO FABRICAÇÃO	ANO MODELO	MOTOR BIN	MOTOR OBSERVADO	COR
<b>2017</b>	<b>2018</b>			<b>PRETA</b>
COMBUSTÍVEL			KILOMETRAGEM	RENAVAM
<b>ALCOOL/GASOLINA</b>			<b>166684</b>	
CIDADE VISTORIA	ESTADO VISTORIA	UF VISTORIA	PATIO VISTORIA	
<b>SÃO PAULO</b>	<b>SP</b>	<b>SP</b>

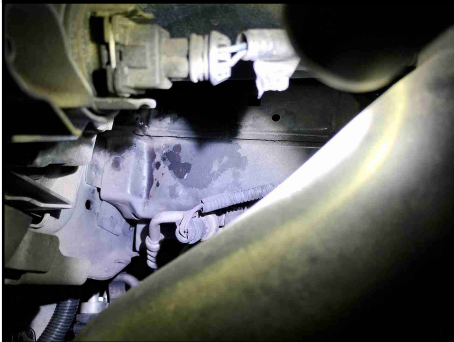
CAIXAS DE AR - SOLEIRA DIREITA LEVES DANOS/REPAROS  
CAIXAS DE AR - SOLEIRA ESQUERDA GRAVES DANOS/REPAROS  
CAIXAS DE RODA TRASEIRA ESQUERDA GRAVES DANOS/REPAROS  
COLUNA B-C ESQUERDA GRAVES DANOS/REPAROS  
LONGARINA DIANTEIRA DIREITA LEVES DANOS/REPAROS  
LONGARINA TRASEIRA DIREITA LEVES DANOS/REPAROS  
PAINEL DIANTEIRO SUPERIOR LEVES DANOS/REPAROS
