Cliente  
**BANCO BRADESCO SA**

| | | | <b>CHEVROLET CHEV</b> |
| <b>2014</b> | <b>2014</b> | | |

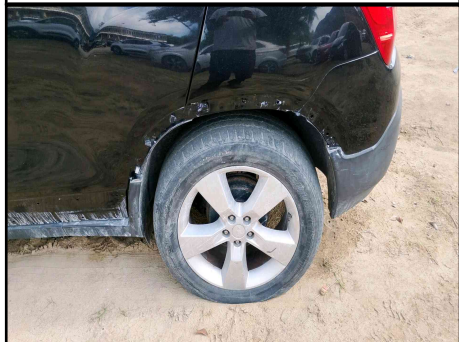
**CAIXA DE RODA TRASEIRA ESQUERDA - DANIFICADO(A)**

| CAIXA DE RODA TRASEIRA ESQUERDA | | DANIFICADO(A) |
