Cliente  
**CARBUY AUTOMOTIVE BUSINESS LTDA**

| ANO FABRICAÇÃO | ANO MODELO | MOTOR BIN | I/CHEV SONIC LT HB AT | |

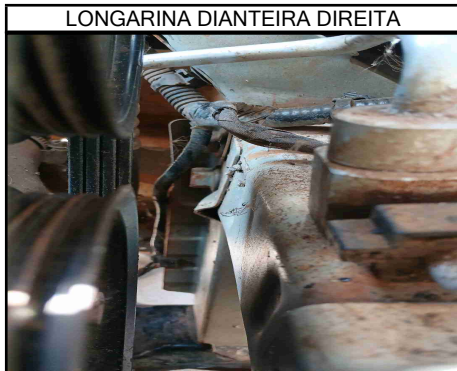
| LONGARINA DIANTEIRA DIREITA | | DANIFICADO(A) |

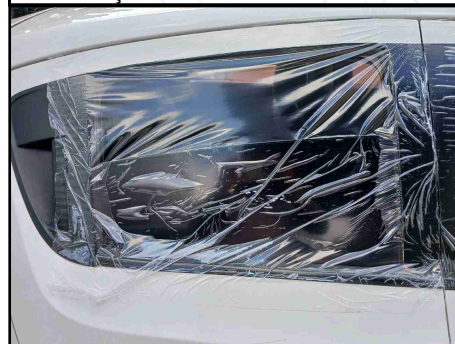
**GRAVAÇÃO VIDRO TRASEIRO DIREITO**

| GRAVAÇÃO DO VIDRO TRASEIRO DIREITO | | DANIFICADO(A) |

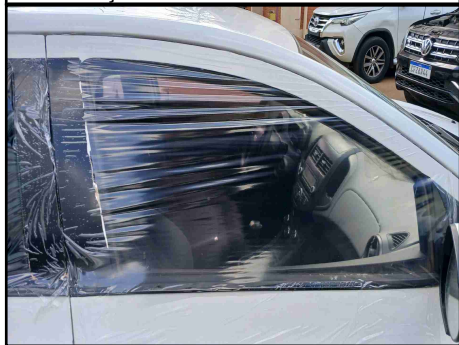
**GRAVAÇÃO VIDRO DIANTEIRO DIREITO**

| GRAVAÇÃO DO VIDRO DIANTEIRO DIREITO | | SEM GRAVAÇÃO |

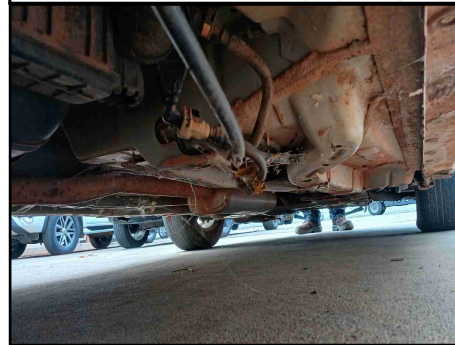
**ASSOALHO CENTRAL DIREITO**

| ASSOALHO CENTRAL DIREITO | | DANIFICADO(A) |

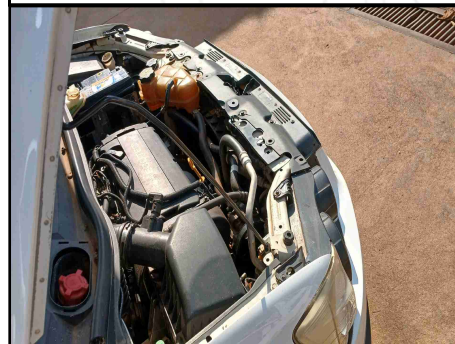
| PAINEL DIANTEIRO SUPERIOR | | DANIFICADO(A) |

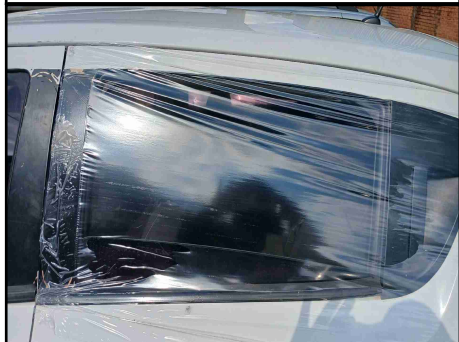
**GRAVAÇÃO VIDRO TRASEIRO  
ESQUERDO**

| GRAVAÇÃO DO VIDRO TRASEIRO ESQUERDO | | SEM GRAVAÇÃO |

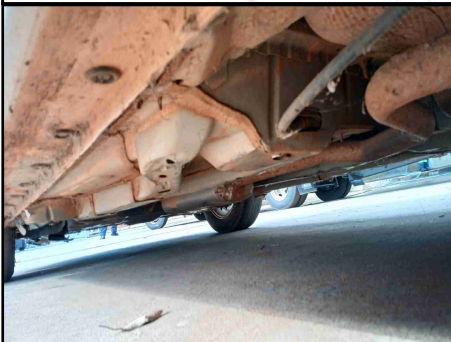
**ASSOALHO CENTRAL ESQUERDO**

| ASSOALHO CENTRAL ESQUERDO | | DANIFICADO(A) |
