Cliente  
**CARBUY AUTOMOTIVE BUSINESS LTDA**

| ANO FABRICAÇÃO | ANO MODELO | MOTOR BIN | <b>FIAT ARGÔ 10</b> | |

CAIXA DE AR/SOLEIRAS (DIR/ESQ) DANIFICADO(A), CAIXA DE ESTEPE DANIFICADO(A), LONGARINAS TRASEIRAS (DIR/ESQ) DANIFICADO(A) ENGATE FIXADO

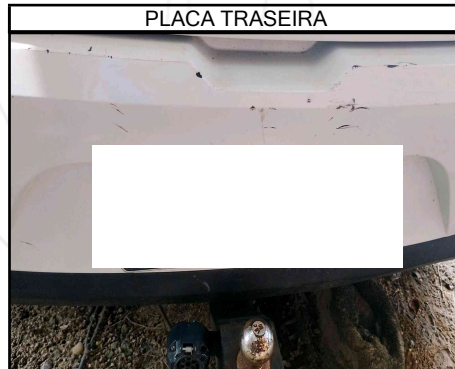
| PLACA TRASEIRA | | DANIFICADO(A) |

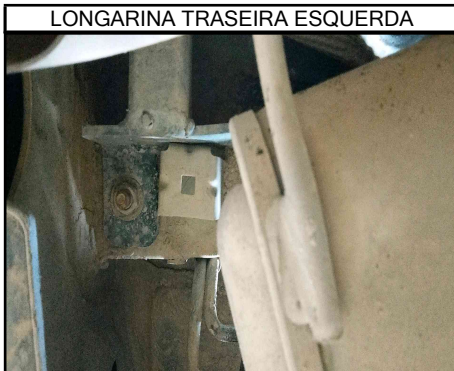
| LONGARINA TRASEIRA ESQUERDA | | DANIFICADO |

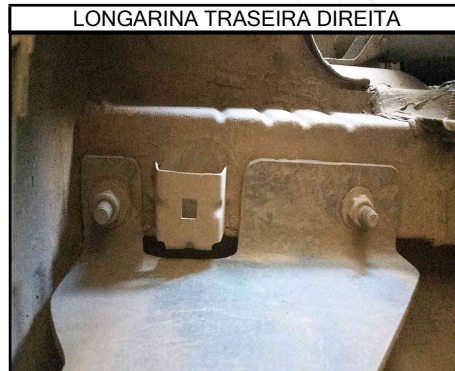
| LONGARINA TRASEIRA DIREITA | | DANIFICADO |

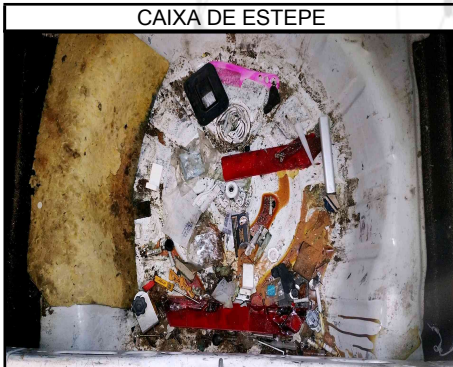
| CAIXA DE ESTEPE | | DANIFICADO |

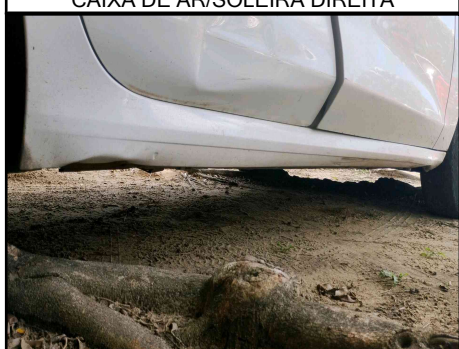
CAIXA DE AR/SOLEIRA DIREITA

| CAIXA DE AR DIREITA | | DANIFICADO(A) |

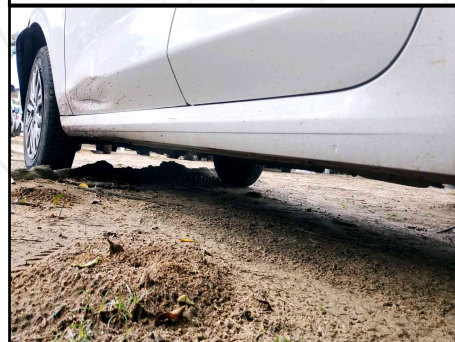
CAIXA DE AR/ SOLEIRA ESQUERDA

| CAIXA DE AR ESQUERDA | | DANIFICADO(A) |
