Cliente: **CARBUY AUTOMOTIVE BUSINESS LTDA**CPF / CNPJ: **35.626.178/0001-27**Dt. Pedido: **07/09/2026**Dt. Vistoria: **08/09/2026**Dt. Baixa: **09/09/2026**Local: **CARBUY**

Placa: **FFM6E63** Marca: **FIAT** Modelo: **STRADA PLUS (FREEDOM 1.3 8V FIREFLY)** Cód. Molicar: **01511309-7**  
Chassi: **9BD281A31MYV19808** Motor: **552681767555865** Cor: **Preta** Portas: **2** Ano/Modelo: **2020 / 2021**  
Chassi BIN: **9BD281A31MYV19808** Motor BIN: **552681767555865** Cor BIN: **PRETA** Combustível BIN: **ALCOOL/GASOLINA**  
Câmbio: **MANUAL** Combustível: **Alcool/Gasolina** Renavam: **01235869722** KM: **Digital N/V** Cód. Fipe: **001527-0**

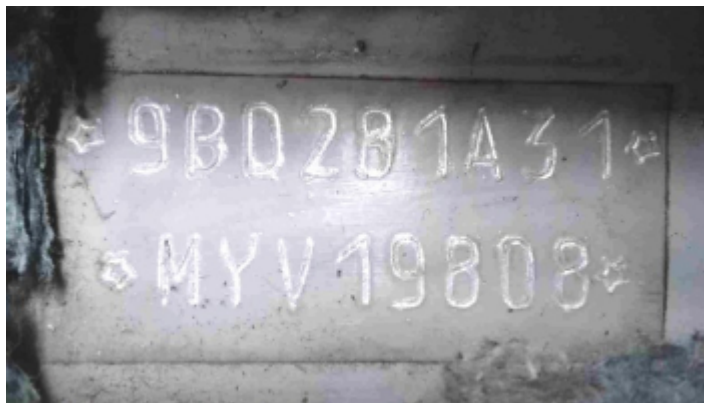
1.2.1 - Dentro dos padrões habituais do fabricante, não apresentado anormalidade.

Foto da gravação do chassi : 9BD281A31MYV19808

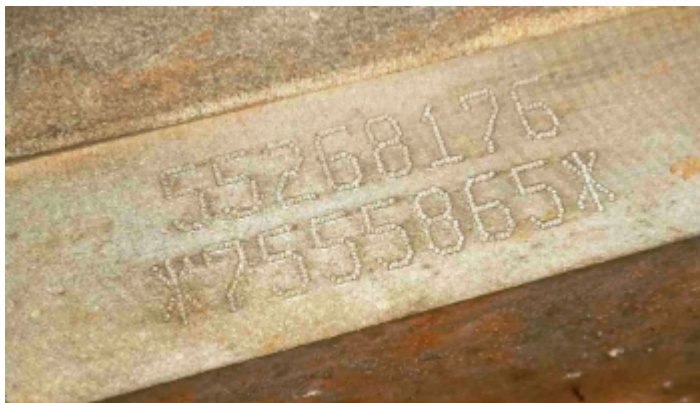
4.2.1 - Dentro dos padrões habituais do fabricante, não apresentado anormalidade.

Foto do número do motor : 552681767555865

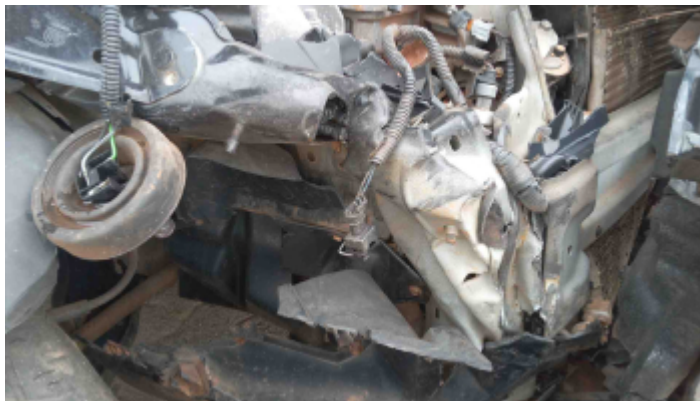
**VII - Conservação****RUIM****VIII - Comentários****VEÍCULO COM COLISÃO,COM DANOS ESTRUTURAIS.****VEÍCULO APRESENTA DANOS NO CONJUNTO ESTRUTURAL DO MONOBLOCO (PAINEL DIANTEIRO,CAIXA DE RODAS,LONGARINAS DIANTEIRAS,AVARIADOS)  
NECESSARIO LAUDO TÉCNICO DO INMETRO.****AIR BAG DEFLAGRADOS.**

Foto Estrutura Longarina Direita

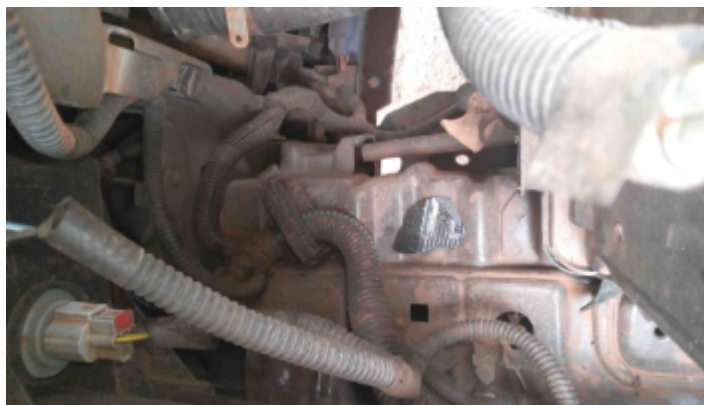
Foto Estrutura Longarina Esquerda

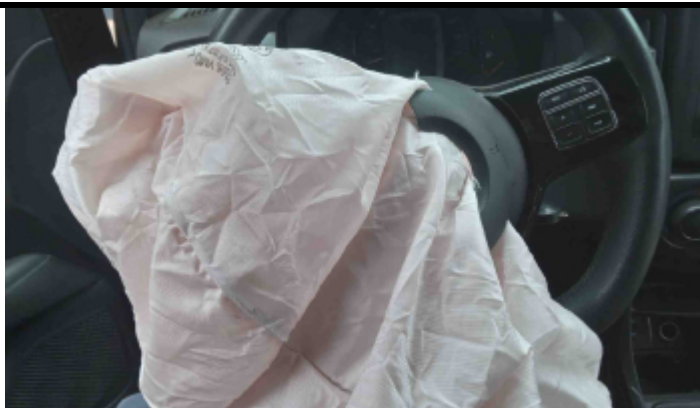
Foto Air Bag

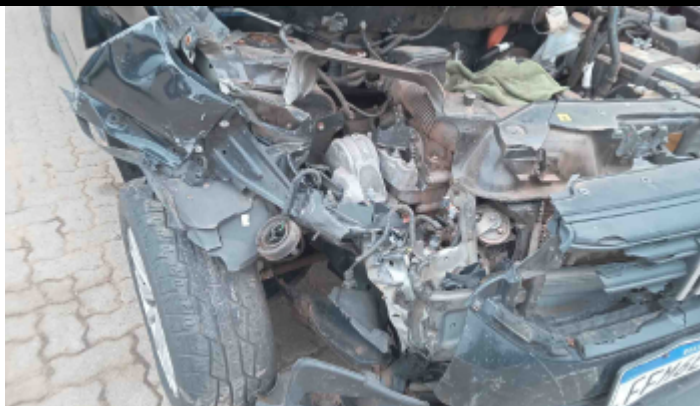
Foto Avaria Farol Direito

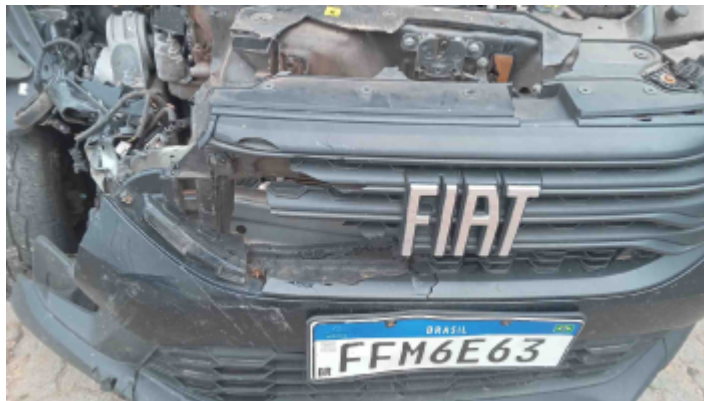
Foto Avaria Grade

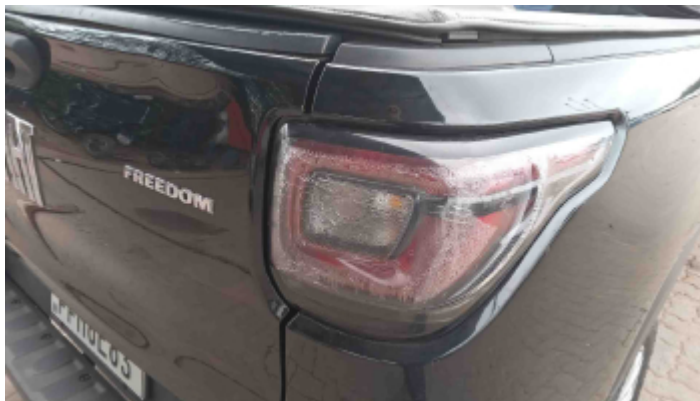
Foto Avaria Lanterna Direita

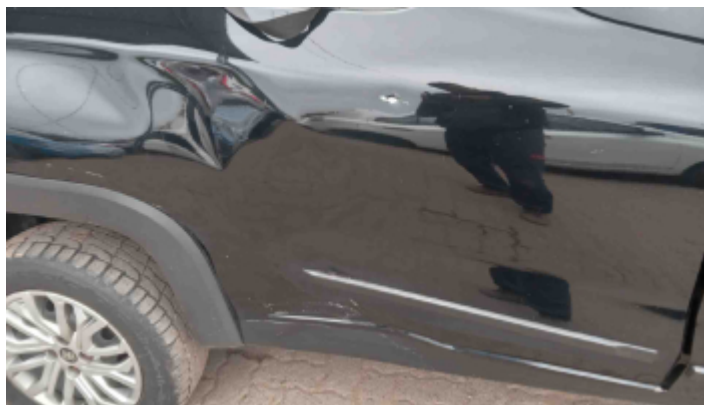
Foto Avaria Lateral Direita

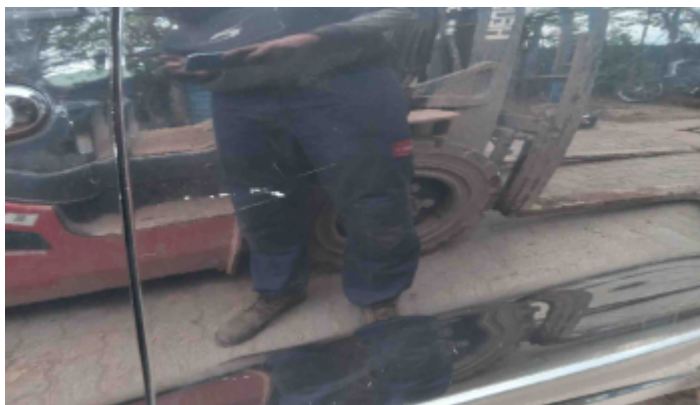
Foto Avaria Lateral Esquerda

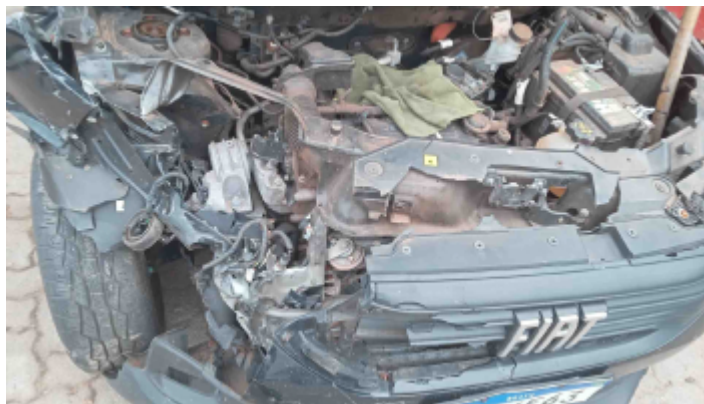
Foto Avaria Painel/Saia Dianteiro

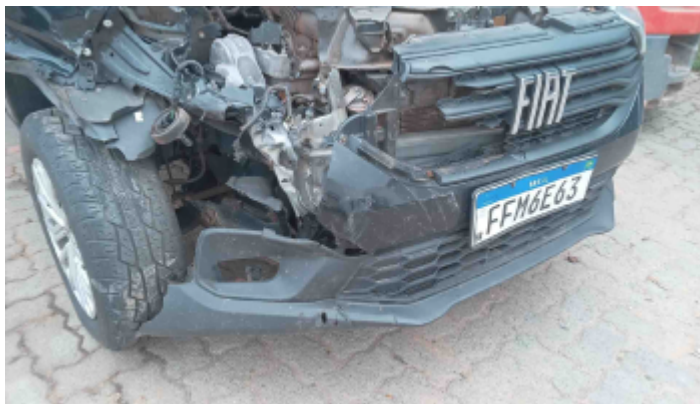
| Limpador de Para-brisa | Coluna Dianteira Direita | Coluna Traseira Direita | Parachoque D | Teto do Veículo | Carenagem Frontal |
|---|---|---|---|---|---|
| Sem Danos | Sem Danos | Sem Danos | Quebrado | Bom | Sem Danos |

Foto Avaria Pára-Choque Dianteiro

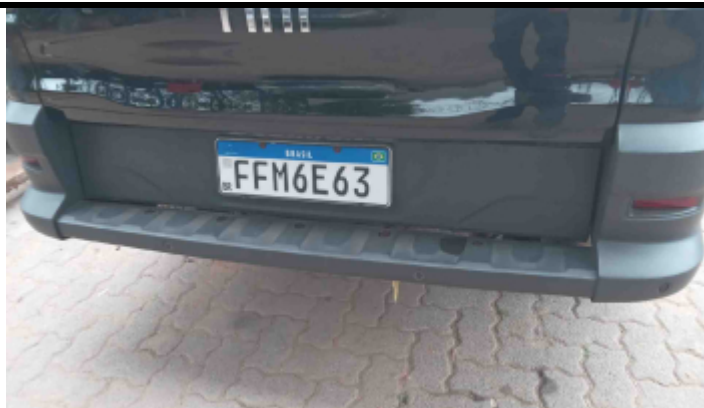
| Sem Danos | Sem Danos | Sem Danos | Sem Danos | Bom | Ralado |

Foto Avaria Pára-Choque Traseiro

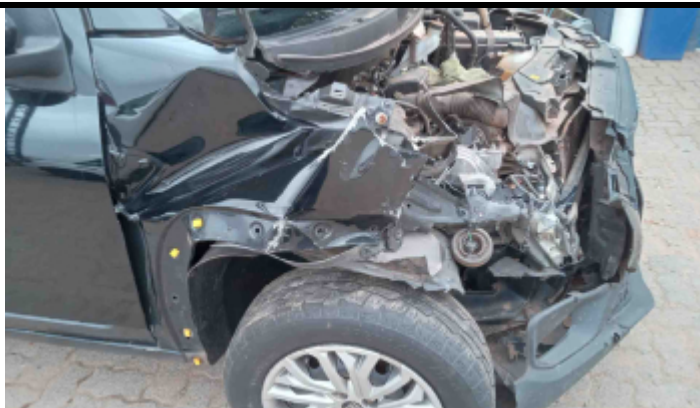
Foto Avaria Pára-Lama Direito

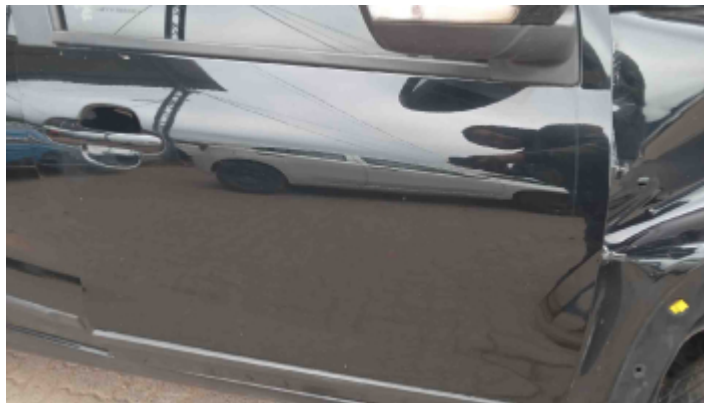
| Amassado | Sem Danos | Pneu Regular | Pneu Regular | Sem Danos | |

Foto Avaria Porta Direita Dianteira

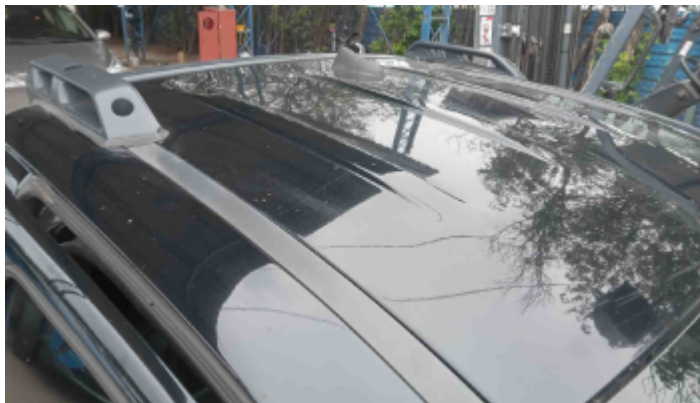
Foto Avaria Teto

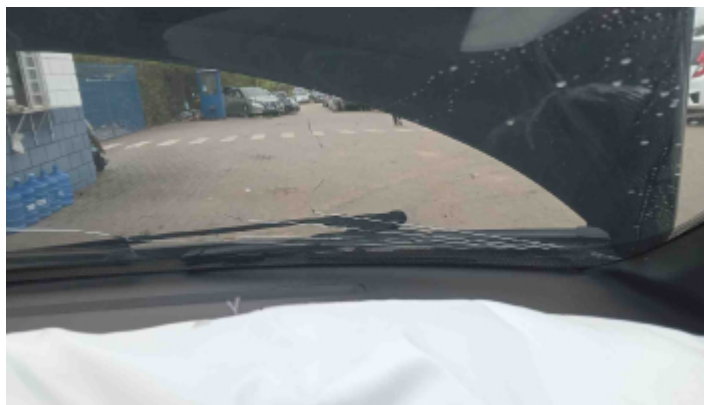
| Amassado | Sem Danos | Sem Danos | Sem Danos | Sem Danos | Trincado |

Foto Avaria Vidro Pára-brisa
