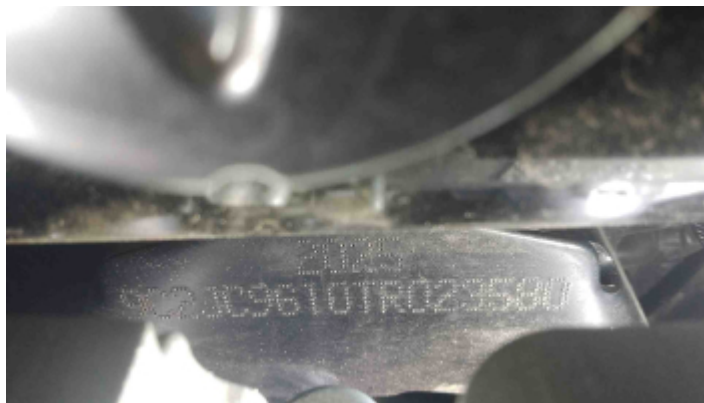
| IV - Exame de Agregados | |
|---|---|
| 1.1.1 - Preservada, não apresentando anormalidade. | 1.2.1 - Dentro dos padrões habituais do fabricante, não apresentado anormalidade. |

Foto da gravação do chassi : 9C2JC9610TR023580

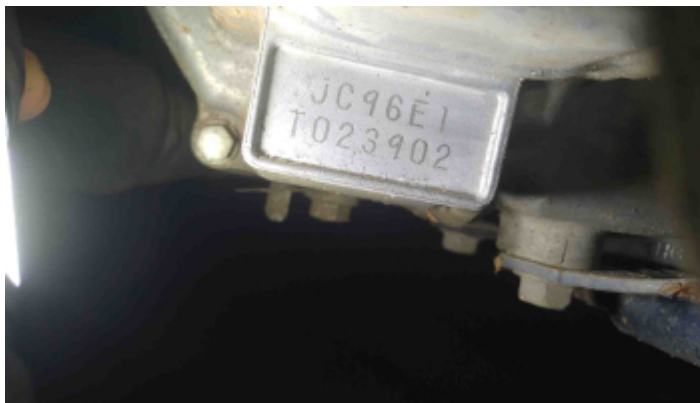
| IV - Exame de Agregados | |
|---|---|
| 4.1.1 - Preservada, não apresentando anormalidade. | 4.2.1 - Dentro dos padrões habituais do fabricante, não apresentado anormalidade. |

Foto do número do motor : JC96E1T023902

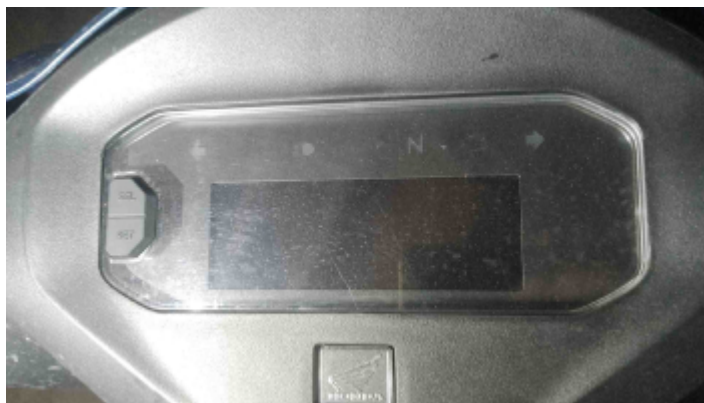
Foto do odômetro

| VIII - Comentários |
|---|
| NÃO FOI POSSÍVEL COLETAR A QUILOMETRAGEM, VEÍCULO ENCONTRA-SE SEM AS CHAVES.<br>MOTOCICLETA DANIFICADA:<br>CARENAGEM DIANTEIRA DANIFICADA;<br>BENGALA DIANTEIRA DANIFICADA;<br>PAINEL DANIFICADO; |

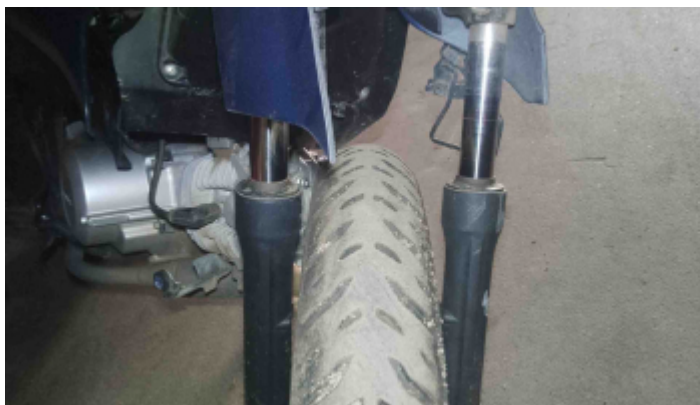
Foto Avaria Bengala

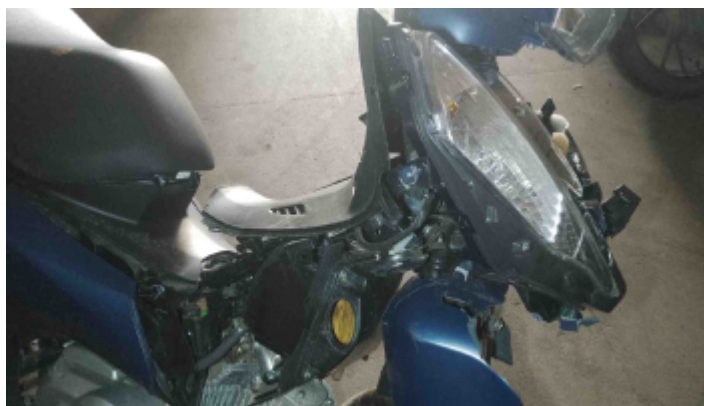
Foto Avaria Carenagem Direita

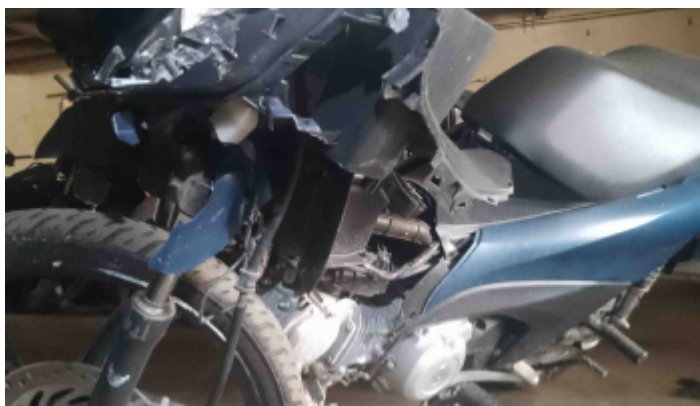
Foto Avaria Carenagem Esquerda

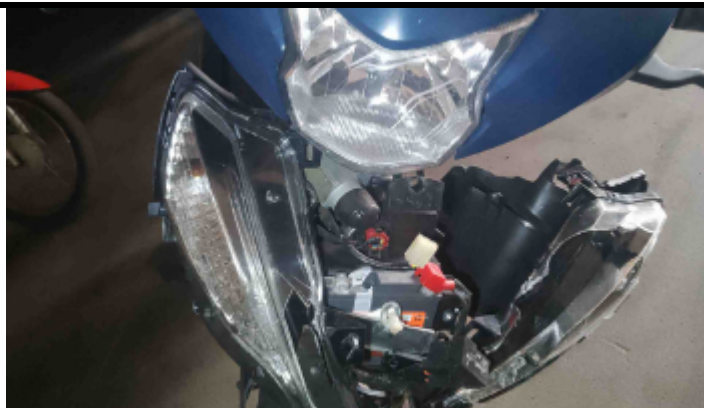
Foto Avaria Carenagem Frontal

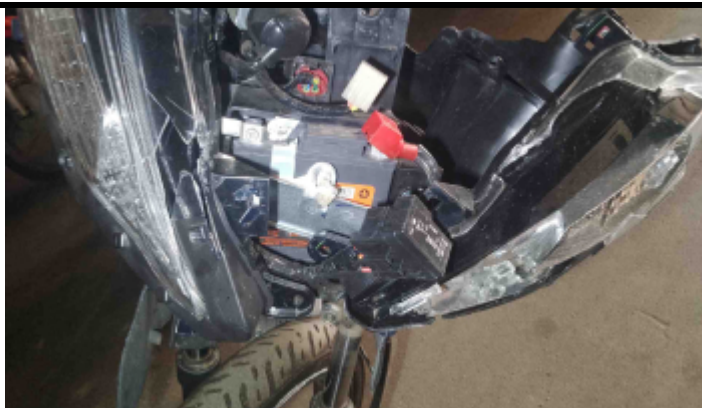
Foto Avaria Farol

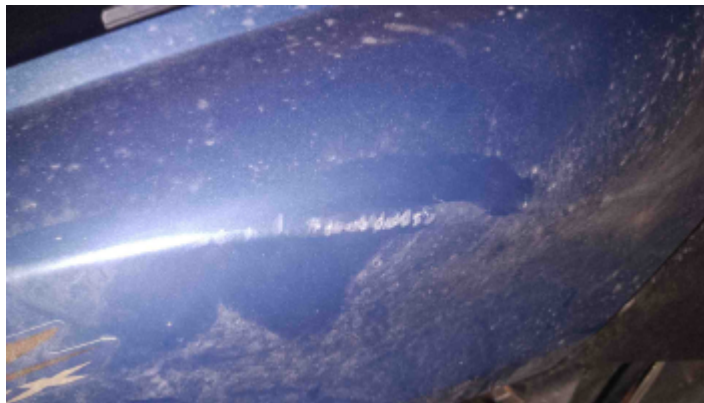
Foto Avaria Rabeta
