Cliente
BANCO BRADESCO SA

DADOS DO VEÍCULO

PLACA	CHASSI	CHASSI BIN	MARCA/MODELO	
			HONDA CG 160 FAN	
ANO FABRICAÇÃO	ANO MODELO	MOTOR BIN	MOTOR OBSERVADO	COR
2019	2019			PRETA
COMBUSTÍVEL			KILOMETRAGEM	RENAVAM
ALCOOL/GASOLINA			98643	
CIDADE VISTORIA	ESTADO VISTORIA	UF VISTORIA	PATIO VISTORIA	
SÃO PAULO	SP	SP

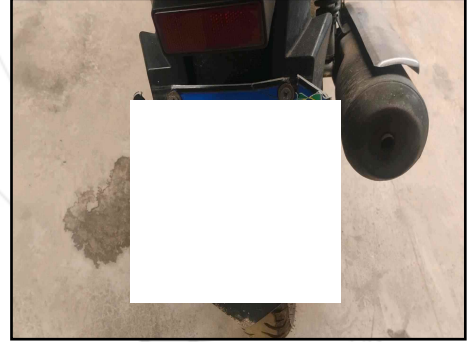
CARENAGEM DIANTEIRA DIREITA DANIFICADO(A)
PLACA DANIFICADA

DANIFICADA
CONDIÇÃO NUMERAÇÃO DO MOTOR

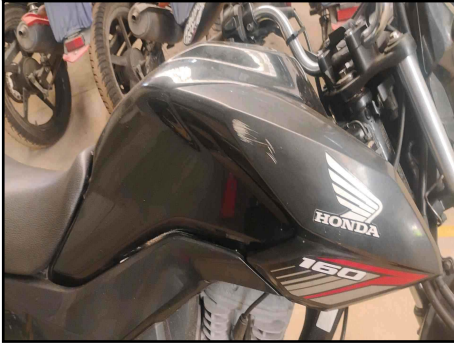
CARENAGEM DIANTEIRA DIREITA

DANIFICADO(A)
FAROL / BLOCO ÓPTICO
