Cliente: **CARBUY AUTOMOTIVE BUSINESS LTDA**CPF / CNPJ: **35.626.178/0001-27**Dt. Pedido: **07/09/2026**Dt. Vistoria: **08/09/2026**Dt. Baixa: **09/09/2026**Local: **CARBUY**

Placa: **FUR3H27** Marca: **VOLKSWAGEN** Modelo: **UP! (TAKE UP! 1.0 12v)** Cód. Molicar: **05122115-9**  
Chassi: **9BWAG4127FT536416** Motor: **CSE042464** Cor: **Branca** Portas: **4** Ano/Modelo: **2014 / 2015**  
Chassi BIN: **9BWAG4127FT536416** Motor BIN: **CSE042464** Cor BIN: **BRANCA** Combustível BIN: **ALCOOL/GASOLINA**  
Câmbio: **MANUAL** Combustível: **Gasolina/Etanol** Renavam: **01014437536** KM: **158492** Cód. Fipe: **005365-1**

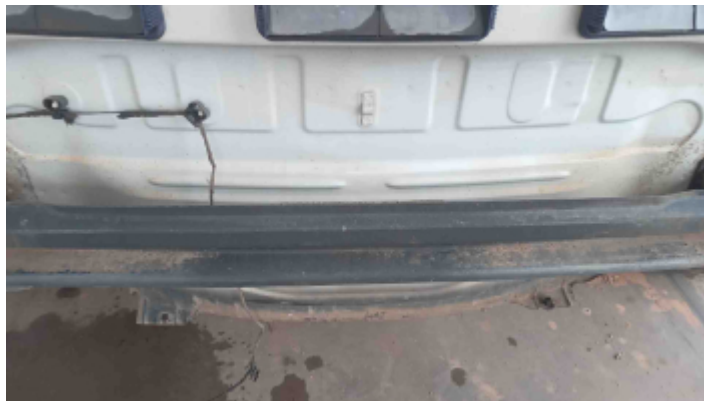
**VII - Conservação****RUIM****VIII - Comentários****PLACA TRASEIRA AUSENTE.****VEÍCULO COM COLISÃO COM DANOS ESTRUTURAIS.****VEÍCULO APRESENTA DANOS NO CONJUNTO ESTRUTURAL DO MONOBLOCO (PAINEL TRASEIRO,CAIXA DE RODAS,CAIXA DE AR DIREITA/ESQUERDA,LONGARINAS TRASEIRAS,COLUNAS TRASEIRAS,AVARIADOS) NECESSÁRIO LAUDO TÉCNICO DO INMETRO.**

Foto da placa traseira

APROVADO COM RESTRIÇÃO, sendo que para emissão do Laudo de Transferência, o item destacado deve ser regularizado, pois trata-se de status REPROVÁVEL, conforme Detran.

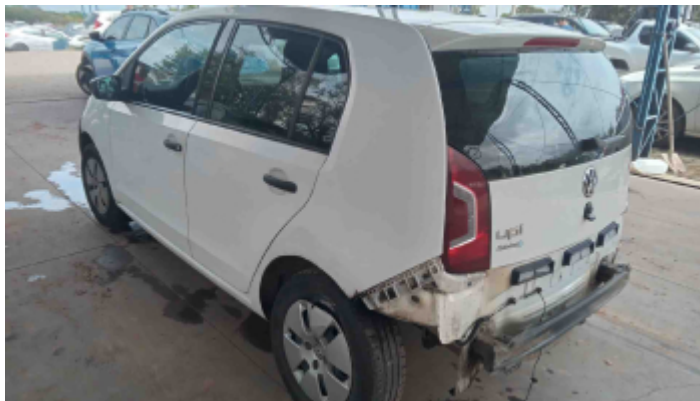
Foto 45º do lado esquerdo (traseira)

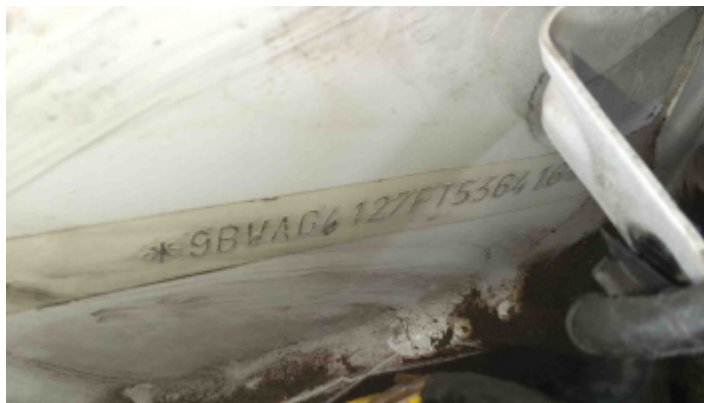
1.2.1 - Dentro dos padrões habituais do fabricante, não apresentado anormalidade.

Foto da gravação do chassi : 9BWAG4127FT536416

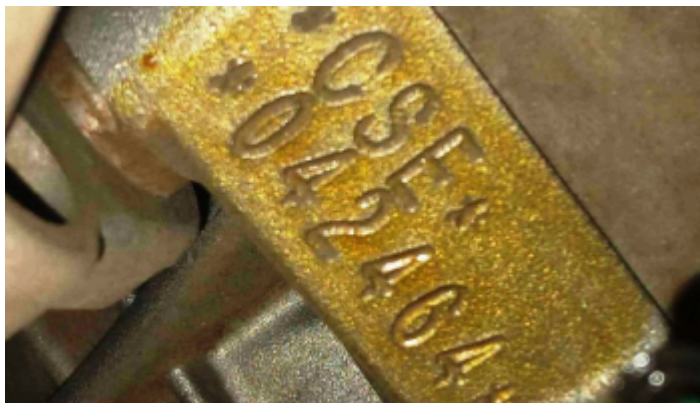
4.2.1 - Dentro dos padrões habituais do fabricante, não apresentado anormalidade.

Foto do número do motor : CSE042464

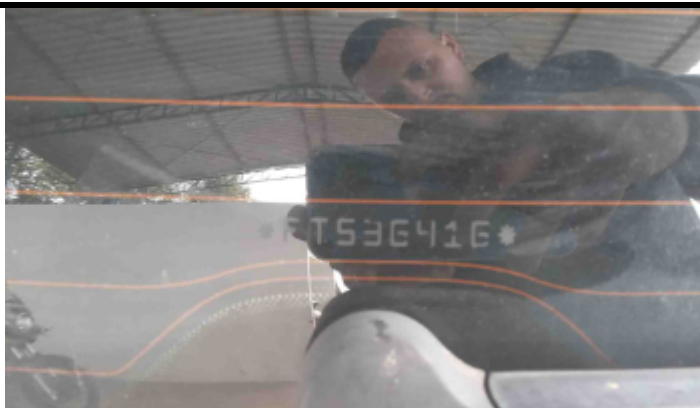
NÃO ORIGINAIS

Foto da gravação do vidro vigia

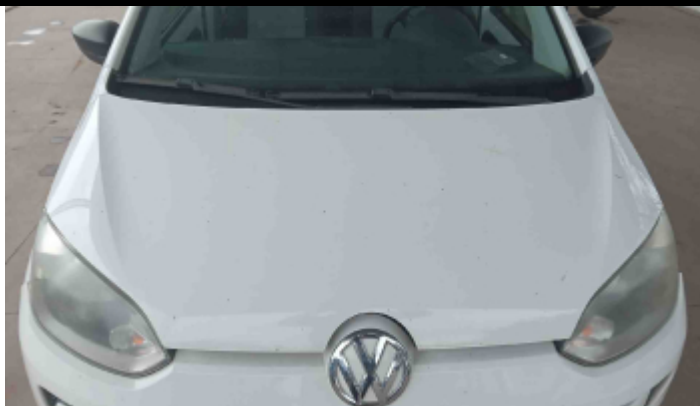
Foto Avaria Capô

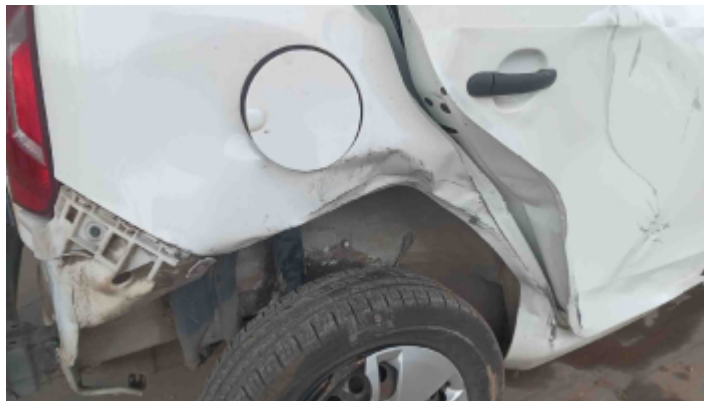
Foto Avaria Lateral Direita

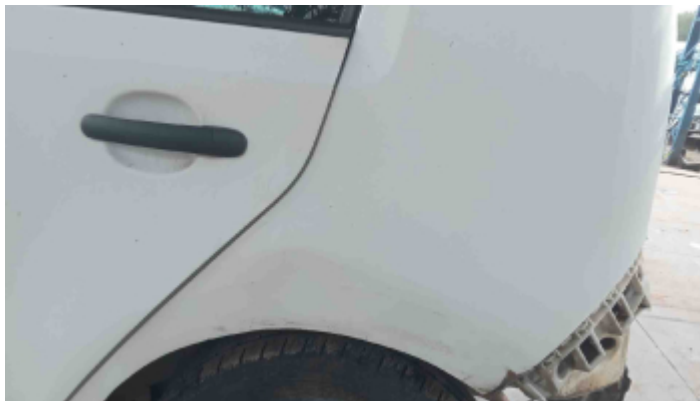
Foto Avaria Lateral Esquerda

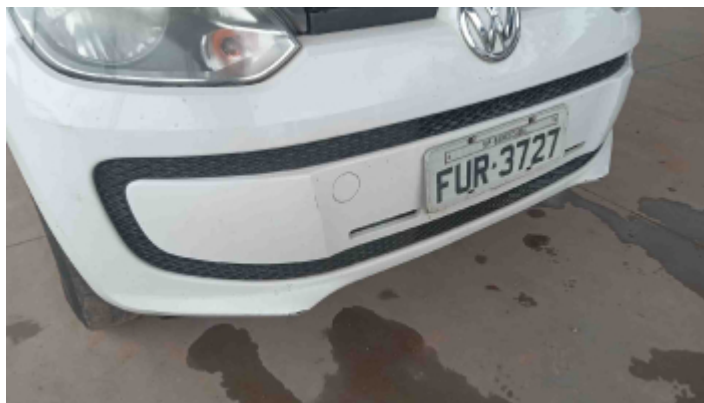
Foto Avaria Pára-Choque Dianteiro

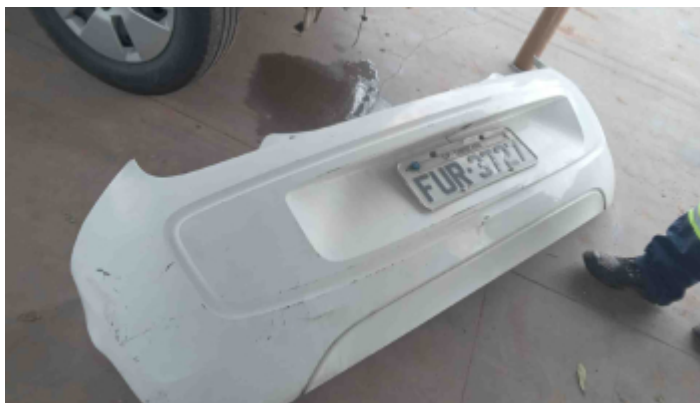
Foto Avaria Pára-Choque Traseiro

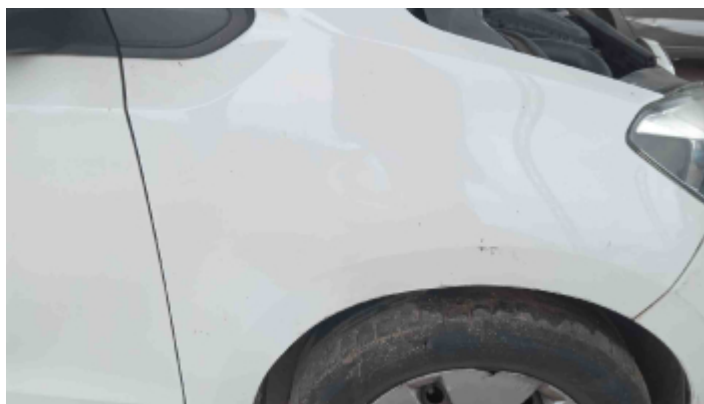
Foto Avaria Pára-Lama Direito

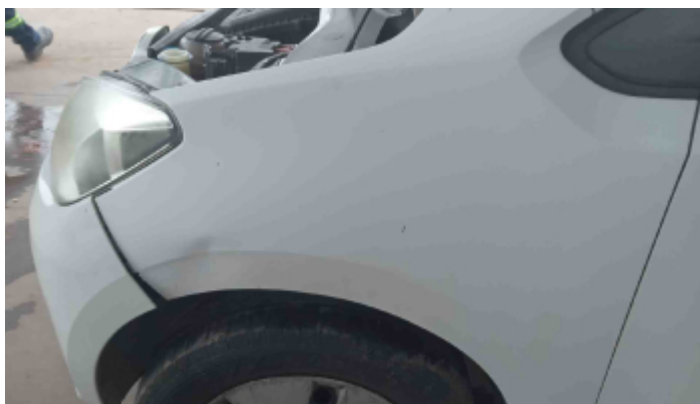
Foto Avaria Pára-Lama Esquerdo

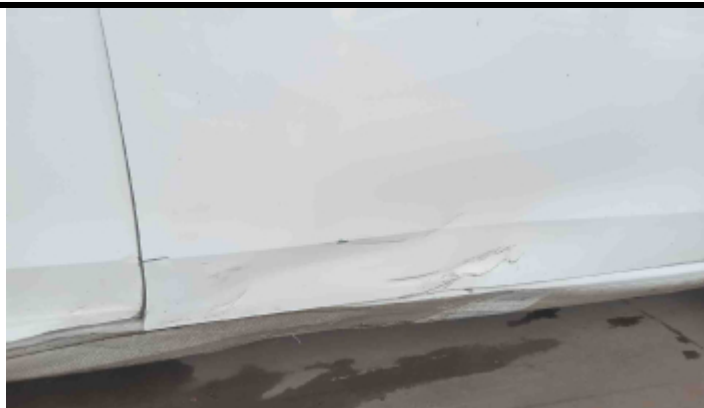
Foto Avaria Porta Direita Dianteira

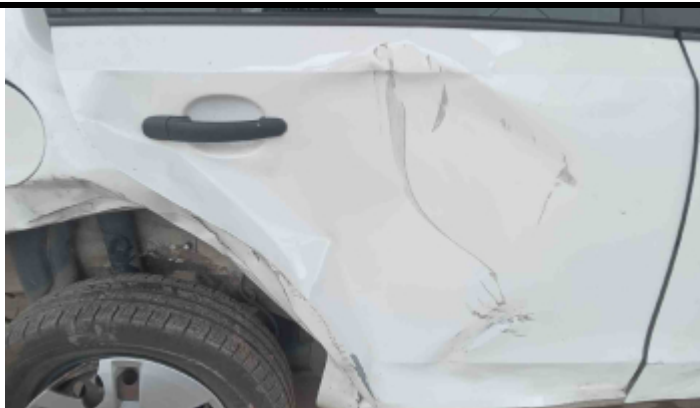
Foto Avaria Porta Direita Traseira

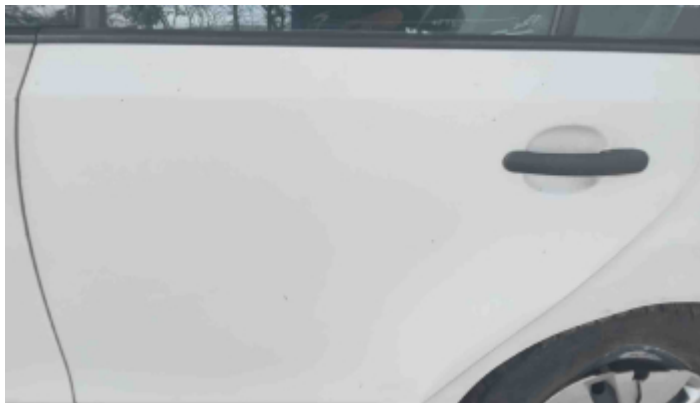
Foto Avaria Porta Esquerda Traseira

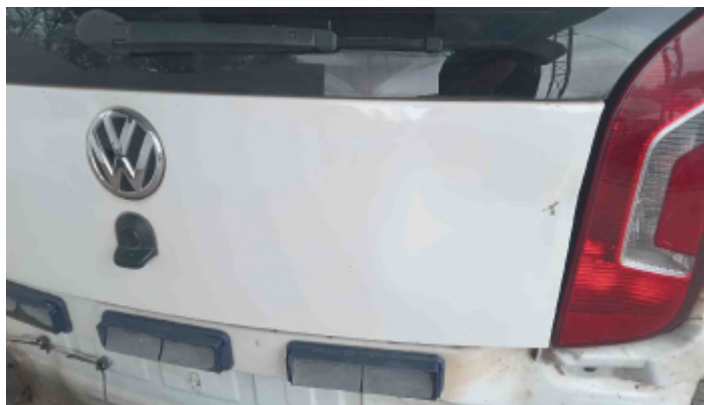
Foto Avaria Tampa do Porta Malas

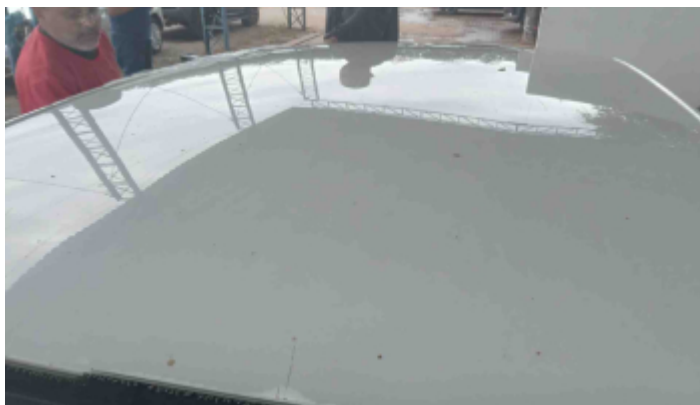
Foto Avaria Teto
