Cliente  
**CARBUY AUTOMOTIVE BUSINESS LTDA**

**DADOS DO VEÍCULO**

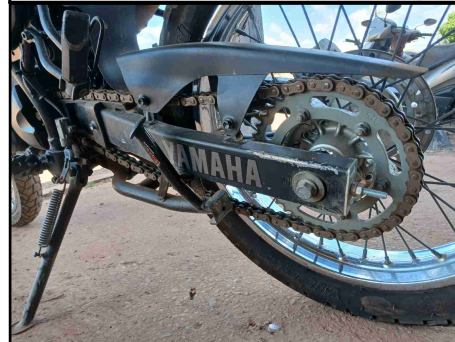
GARFO/BALANÇA TRASEIRO LADO ESQUERDO

**QUADRO (CHASSI) COM PEQUENA AVARIA**  
**CARENAGEM DIANTEIRA DIREITA DANIFICADO(A)**  
**CARENAGEM DIANTEIRA ESQUERDA DANIFICADO(A)**  
**GARFO/BALANÇA TRASEIRO LADO ESQUERDO DANIFICADO(A)**

| BALANÇA TRASEIRA ESQUERDA | | DANIFICADO(A) |

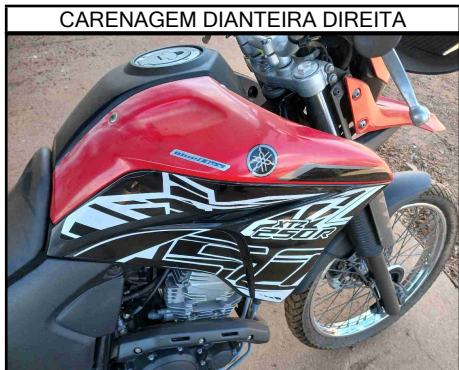
CARENAGEM DIANTEIRA DIREITA

| CARENAGEM DIREITA | | DANIFICADO(A) |

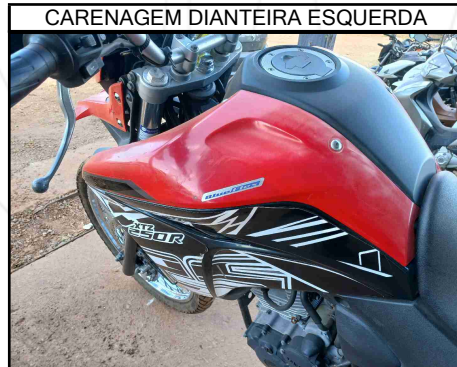
CARENAGEM DIANTEIRA ESQUERDA

| CARENAGEM ESQUERDA | | DANIFICADO(A) |
