Cliente: CARBUY AUTOMOTIVE BUSINESS LTDA

| Placa: RGVOC80 | Marca: YAMAHA | Modelo: YZF-R3 (321(ABS)) | Cód. Molicar: 05307502-0 |

**VII - Conservação****REGULAR****VIII - Comentários****NECESSÁRIO TROCA DE BATERIA, NÃO FOI POSSÍVEL COLETAR A QUILOMETRAGEM.****VEICULO POSSUI DANOS:****PARA-LAMA DIANTEIRO****PNEUS****CARENAGEM TRASEIR, DIANTEIRA****SUBSTITUIR PNEUS.**

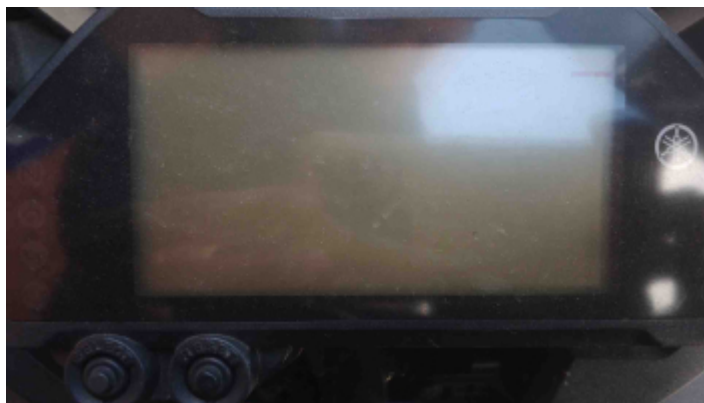
Foto do odômetro

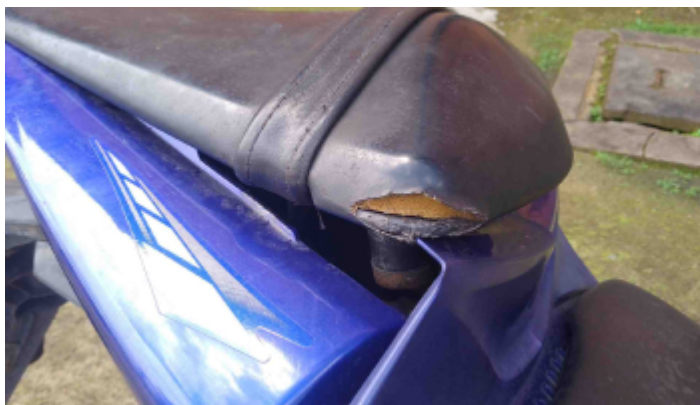
Foto Avaria Banco

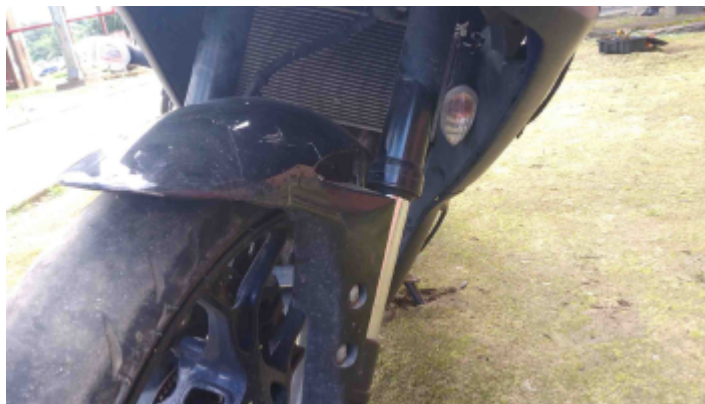
Foto Avaria Bengala

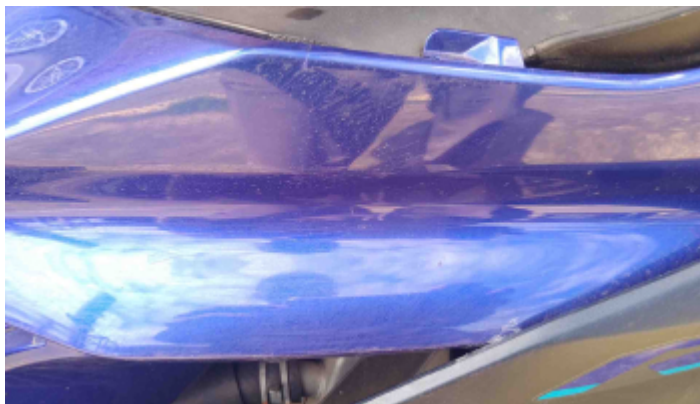
Foto Avaria Carenagem Direita

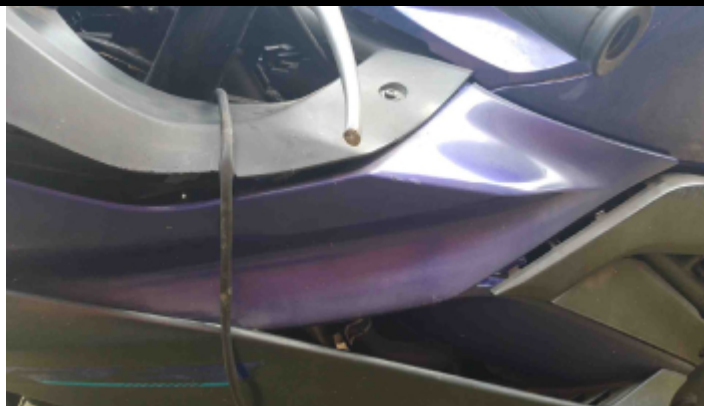
Foto Avaria Carenagem Esquerda

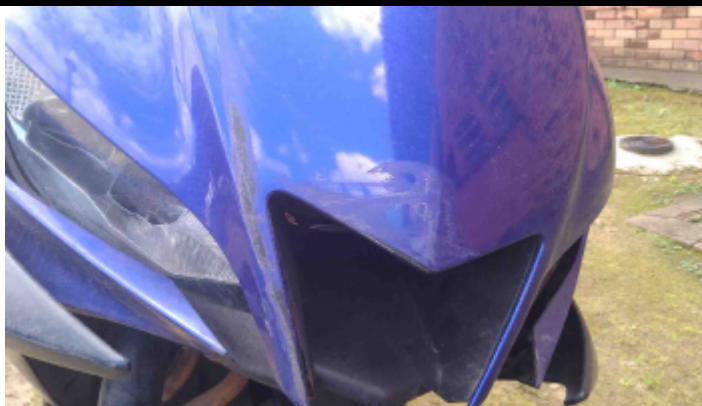
Com Danos

Foto Avaria Carenagem Frontal

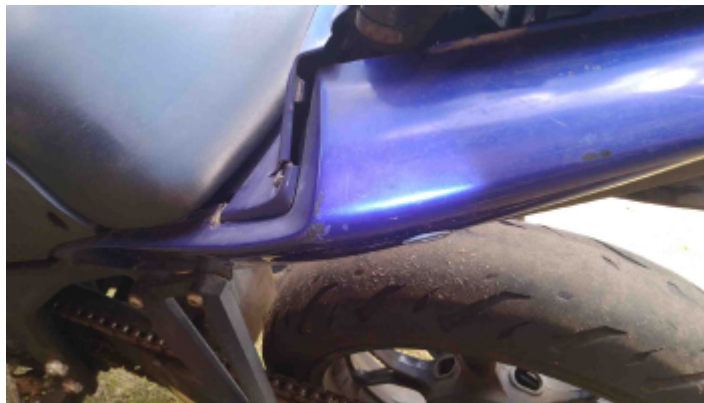
Foto Avaria Rabeta

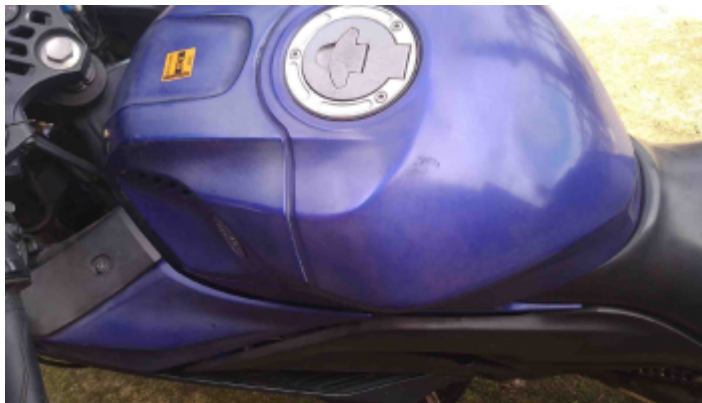
Foto Avaria Tanque
