**CLIENTE**

Cliente  
**BANCO BRADESCO FINANCIAMENTOS S.A.**

**DADOS DO VEÍCULO**

| | | | <b>CHEVROLET SPIN 18L AT</b> | |

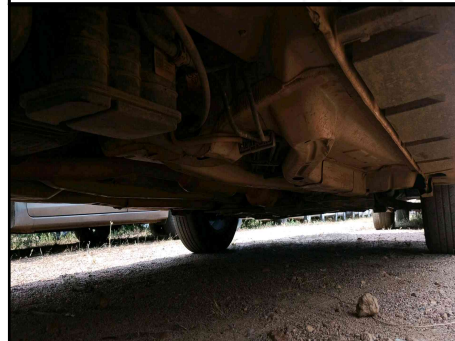
**ASSOALHO CENTRAL DIREITO - DANIFICADO(A) / ASSOALHO CENTRAL ESQUERDO - DANIFICADO(A) / ETIQUETA ETA COLUMA - DANIFICADA**

| ASSOALHO CENTRAL DIREITO | | DANIFICADO(A) |

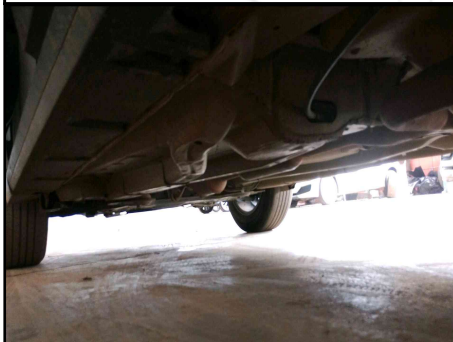
**ASSOALHO CENTRAL ESQUERDO**

| ASSOALHO CENTRAL ESQUERDO | | DANIFICADO(A) |
