DADOS DO VEÍCULO

PLACA	CHASSI	CHASSI BIN	MARCA/MODELO
			FIAT TORO FREEDOM AT9 D
ANO FABRICAÇÃO	ANO MODELO	MOTOR BIN	MOTOR OBSERVADO
2017	2018		
COMBUSTÍVEL			COR
DIESEL			VERMELHA
CIDADE VISTORIA	ESTADO VISTORIA	UF VISTORIA	KILOMETRAGEM
PAULISTA	PE	PE	213507
			PATIO VISTORIA
			RENAVAM

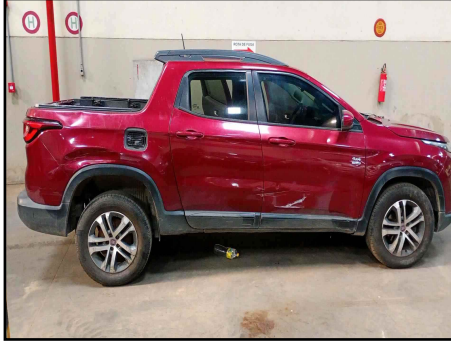
CAIXA DE RODA TRASEIRA DIREITA DANIFICADO(A)
CAIXA DE RODA TRASEIRA ESQUERDA DANIFICADO(A)
TETO DANIFICADO(A)
LATERAL DIREITA DANIFICADO(A)
LATERAL ESQUERDA DANIFICADO(A)

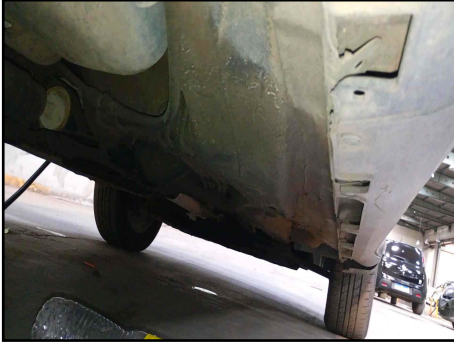
DANIFICADO(A)
ASSOALHO CENTRAL DIREITO

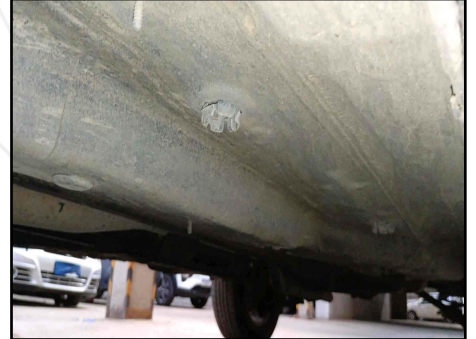
DANIFICADO(A)
ASSOALHO CENTRAL ESQUERDO
