Cliente
BANCO BRADESCO SA

PLACA	CHASSI	CHASSI BIN	MARCA/MODELO HYUNDAI/HB20 1.0M UNIQUE
ANO FABRICAÇÃO 2018	ANO MODELO 2019	MOTOR BIN	MOTOR OBSERVADO
COMBUSTÍVEL ALCOOL/GASOLINA			COR PRETA
CIDADE VISTORIA SÃO PAULO	ESTADO VISTORIA SP	UF VISTORIA SP	KILOMETRAGEM INACESSÍVEL
			RENAVAM

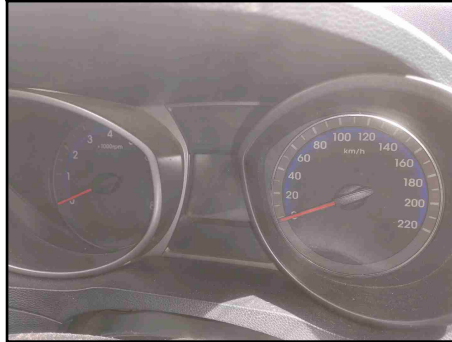
PARA-BRISA AVARIASDO
HODÔMETRO INACESSÍVEL
CAIXA DE AR/ SOLEIRA ESQUERDA DANIFICADO(A)
CAIXA DE AR/SOLEIRA DIREITA DANIFICADO(A)
CAIXA DE RODA TRASEIRA ESQUERDA DANIFICADO(A)
PLACA TRASEIRA DANIFICADO(A)
CAIXA DE ESTEPE DANIFICADO(A)

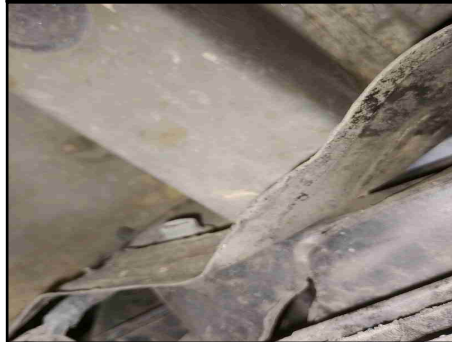
LONGARINA TRASEIRA DIREITA	 	DANIFICADO
LONGARINA TRASEIRA ESQUERDA	 	DANIFICADO
LONGARINA DIANTEIRA DIREITA	 	
LONGARINA DIANTEIRA ESQUERDA
