Cliente  
**BANCO BRADESCO FINANCIAMENTOS S**

**DADOS DO VEÍCULO**

| PLACA | CHASSI | CHASSI BIN | MARCA/MODELO | |
|---|---|---|---|---|
| <b>2011</b> | <b>2012</b> | | <b>VW/POLO SEDAN 1.6</b> | <b>PRETO</b> |

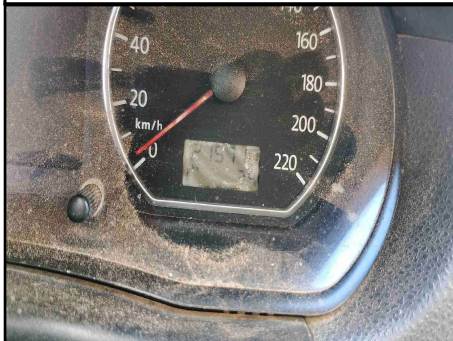
TETO DANIFICADO(A)  
HODÔMETRO DANIFICADO(A)  
CAIXA DE ESTEPE DANIFICADO  
PAINEL TRASEIRO DANIFICADO  
VIDRO PARABRISA DANIFICADO(A)  
CAIXA DE AR/ SOLEIRA ESQUERDA DANIFICADO(A)  
CAIXA DE AR/SOLEIRA DIREITA DANIFICADO(A)  
CAIXA DE RODA DIANTEIRA DIREITA REPARADO(A)  
CAIXA DE RODA DIANTEIRA ESQUERDA REPARADO(A)  
LONGARINA DIANTEIRA ESQUERDA DANIFICADO(A)  
LONGARINA TRASEIRA DIREITA DANIFICADO

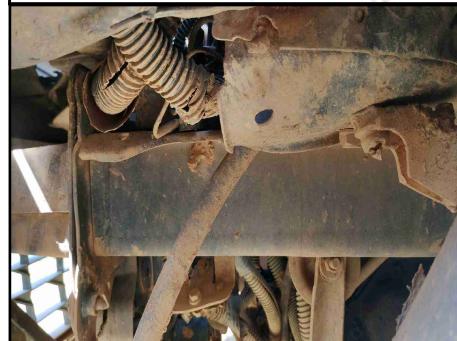
| LONGARINA DIANTEIRA ESQUERDA | | DANIFICADO(A) |

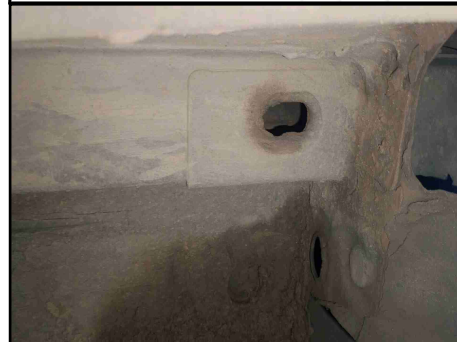
| LONGARINA TRASEIRA DIREITA | | DANIFICADO |

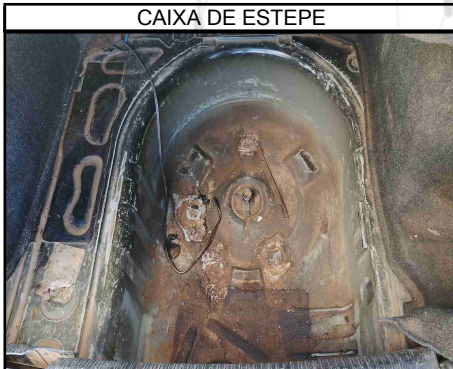
| CAIXA DE ESTEPE | | DANIFICADO |

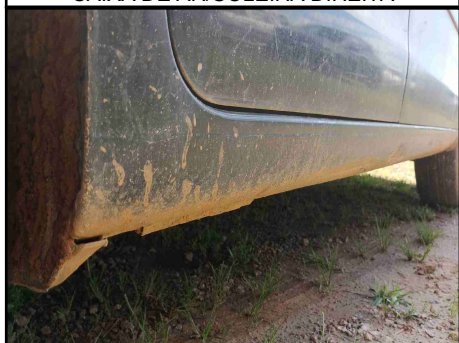
CAIXA DE AR/SOLEIRA DIREITA

| CAIXA DE AR DIREITA | | DANIFICADO(A) |

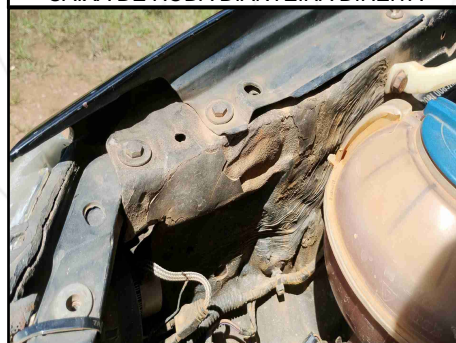
| CAIXA DE RODA DIANTEIRA DIREITA | | REPARADO(A) |

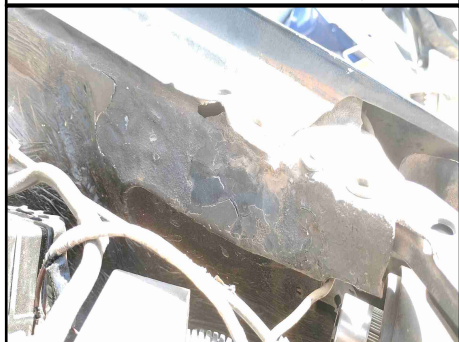
| CAIXA DE RODA DIANTEIRA ESQUERDA | | REPARADO(A) |

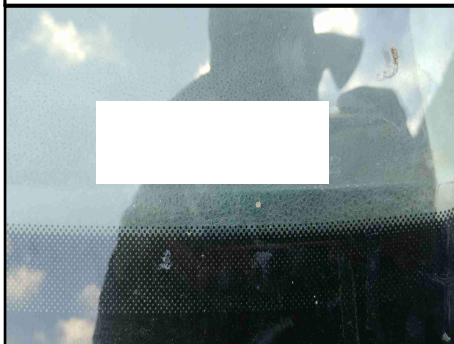
VIDRO PARABRISA

| GRAVAÇÃO DO VIDRO DO PARA-BRISA | | DANIFICADO(A) |

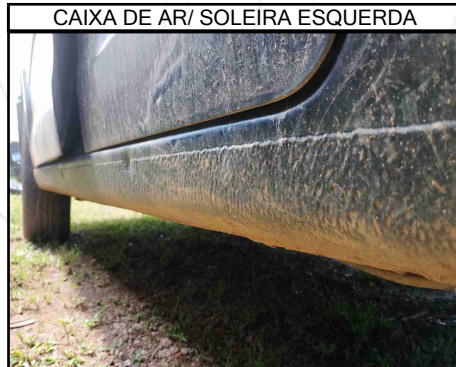
CAIXA DE AR/ SOLEIRA ESQUERDA

| CAIXA DE AR ESQUERDA | | DANIFICADO(A) |
