Cliente
BANCO BRADESCO FINANCIAMENTOS S

DADOS DO VEÍCULO

PLACA	CHASSI	CHASSI BIN	MARCA/MODELO	
			FORD/KA SE PLUS 1.0 HA	
			C	
ANO FABRICAÇÃO	ANO MODELO	MOTOR BIN	MOTOR OBSERVADO	COR
2019	2020			CINZA
COMBUSTÍVEL			KILOMETRAGEM	RENAVAM
ALCOOL/GASOLINA			127772	0
CIDADE VISTORIA	ESTADO VISTORIA	UF VISTORIA	PATIO VISTORIA	
SÃO PAULO	SP	SP

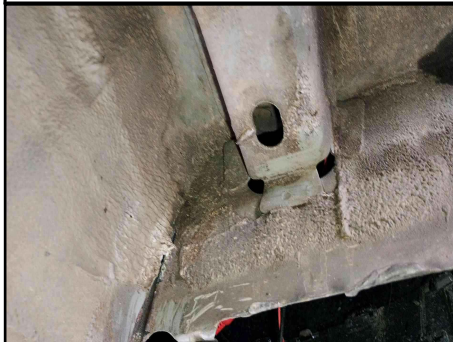
LONGARINA TRASEIRA ESQUERDA

LONGARINA TRASEIRA MOTORISTA

LEVES DANOS/REPAROS
LONGARINA TRASEIRA PASSAGEIRO	 	GRAVES DANOS/REPAROS

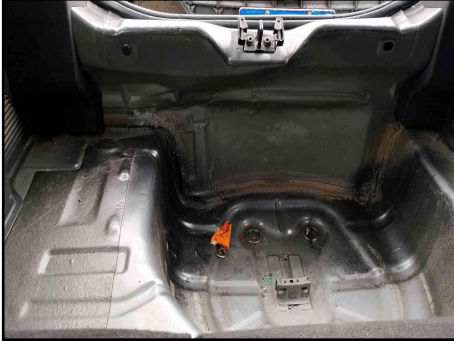
GRAVES DANOS/REPAROS
CAIXA DE ESTEPE - PAINEL TRASEIRO

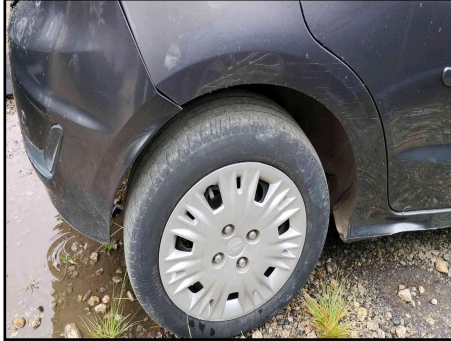
CAIXAS DE RODA TRASEIRA DIREITA

CAIXA DE RODA TRASEIRA DIREITA

GRAVES DANOS/REPAROS
CAIXA DE RODA TRASEIRA ESQUERDA

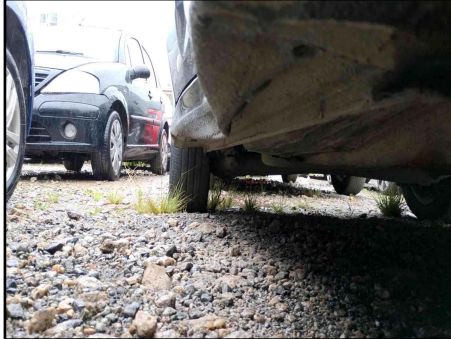
CAIXAS DE AR - SOLEIRA DIREITA

CAIXA DE AR / SOLEIRA DIREITA

GRAVES DANOS/REPAROS

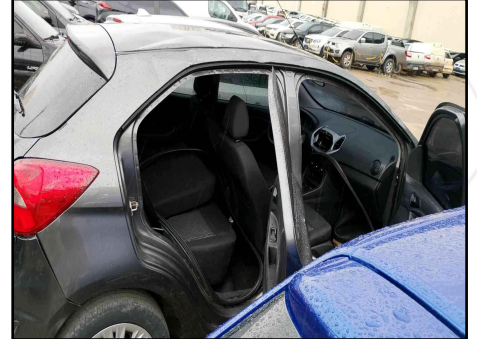
COLUNA B-C DIREITA

GRAVES DANOS/REPAROS
COLUNA B-C PASSAGEIRO

GRAVES DANOS/REPAROS

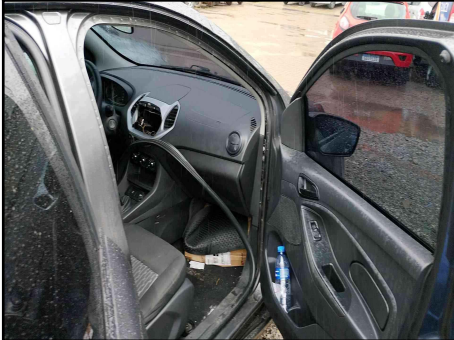
COLUNA A-B DIREITA

COLUNA A-B PASSAGEIRO
