Cliente
BANCO BRADESCO FINANCIAMENTOS S.A.

DADOS DO VEÍCULO

PLACA	CHASSI	CHASSI BIN	MARCA/MODELO I/NISSAN SENTRA 20SL	
ANO FABRICAÇÃO 2017	ANO MODELO 2018	MOTOR BIN	MOTOR OBSERVADO CVT	COR PRATA
COMBUSTÍVEL GASOLINA/ALCOOL/GAS NATURAL			KILOMETRAGEM 219265	RENAVAM
CIDADE VISTORIA PAULISTA	ESTADO VISTORIA PE	UF VISTORIA PE	PATIO VISTORIA

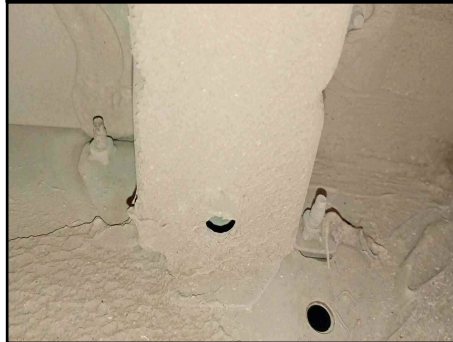
LONGARINA TRASEIRA DIREITA	 	DANIFICADO
LONGARINA TRASEIRA ESQUERDA	 	DANIFICADO
LONGARINA DIANTEIRA DIREITA	 	
LONGARINA DIANTEIRA ESQUERDA

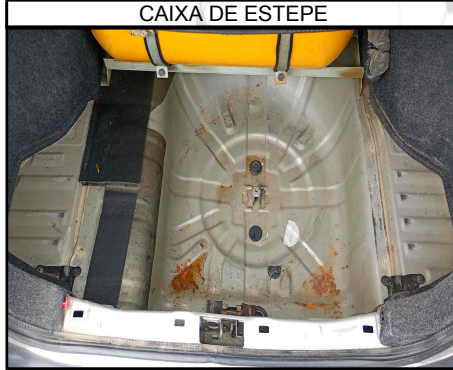
CAIXA DE ESTEPE DANIFICADO
LATERAL DIREITA DANIFICADO
LONGARINA TRASEIRA DIREITA DANIFICADO
LONGARINA TRASEIRA ESQUERDA DANIFICADO
ASSOALHO CENTRAL DIREITO DANIFICADO(A)
ASSOALHO CENTRAL ESQUERDO DANIFICADO(A)
CAIXA DE AR/SOLEIRA DIREITA DANIFICADO(A)
CAIXA DE RODA TRASEIRA DIREITA DANIFICADO(A)
