Cliente  
**CARBUY AUTOMOTIVE BUSINESS LTDA**

| | | | <b>YAMAHA FZ15 FAZER ABS</b> | |
| <b>2025</b> | <b>2025</b> | | | <b>VERDE</b> |

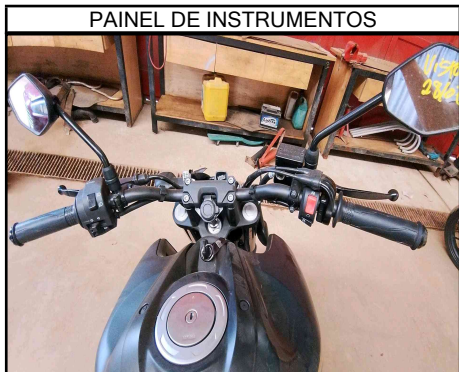
PAINEL DE INSTRUMENTOS

**PAINEL DE INSTRUMENTOS DANIFICADO(A)**  
**HODÔMETRO DANIFICADO**

| PAINEL | | <b>DANIFICADO(A)</b> |
