Cliente  
**VIP LEILÕES GESTÃO E LOGÍSTICA**

| PLACA | CHASSI | CHASSI BIN | MARCA/MODELO |
|---|---|---|---|
| <b>QJT6410</b> | <b>3VWHJ6BU3KM135814</b> | <b>3VWHJ6BU3KM135814</b> | <b>VOLKSWAGEN VW JETTA</b> |
| <b>2018</b> | <b>2019</b> | <b>CWL032447</b> | <b>CWL032447</b> |

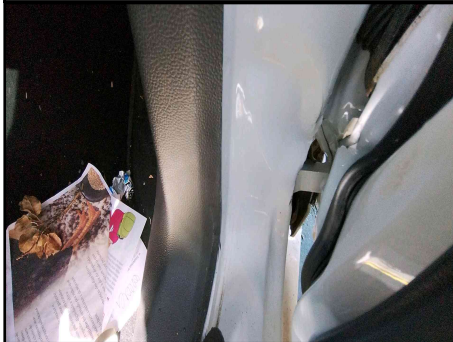
**CAIXA DE AR/ SOLEIRA ESQUERDA - DANIFICADO(A) / CAIXA DE AR/SOLEIRA DIREITA - DANIFICADO(A) / CAIXA DE RODA DIANTEIRA DIREITA - DANIFICADO(A) / COLUNA A DIREITA - DANIFICADO(A) / PAINEL DIANTEIRO SUPERIOR - DANIFICADO(A) / AIRBAG LATERAL ACIONADO**

| COLUNA A DIREITA | | <b>DANIFICADO(A)</b> |

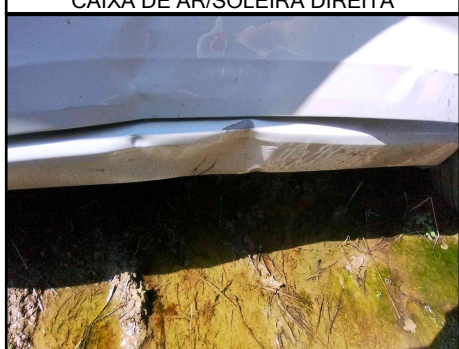
CAIXA DE AR/SOLEIRA DIREITA

| CAIXA DE AR DIREITA | | DANIFICADO(A) |

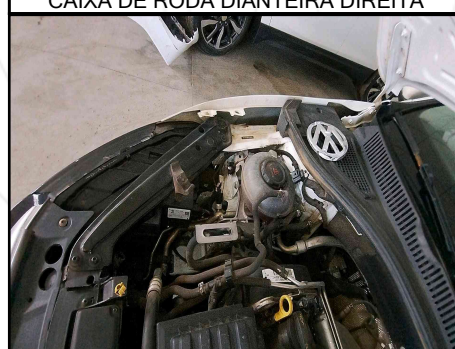
| CAIXA DE RODA DIANTEIRA DIREITA | | DANIFICADO(A) |

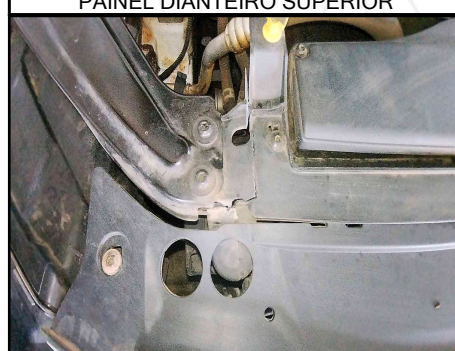
| PAINEL DIANTEIRO SUPERIOR | | DANIFICADO(A) |

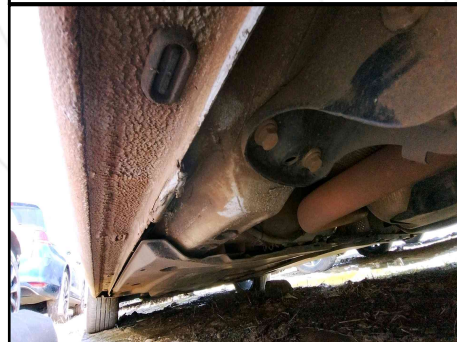
CAIXA DE AR/ SOLEIRA ESQUERDA

| CAIXA DE AR ESQUERDA | | DANIFICADO(A) |
