Cliente  
**CARBUY AUTOMOTIVE BUSINESS LTDA**

| | | | <b>HYUNDAI HYUNDAI/HB20</b> | |
| <b>2014</b> | <b>2015</b> | | <b>1.0M COMFOR</b> | <b>PRETA</b> |

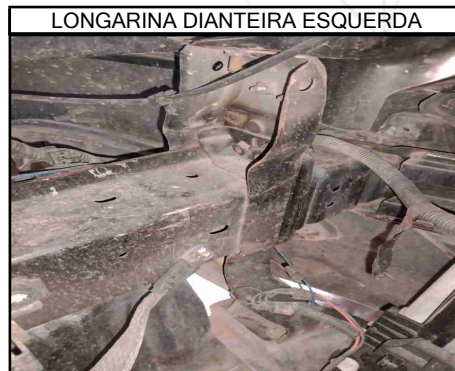
| LONGARINA DIANTEIRA ESQUERDA | | DANIFICADO(A) |

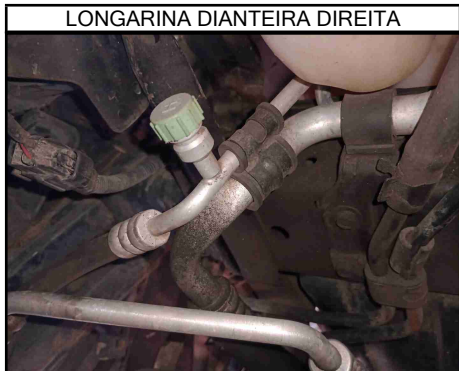
| LONGARINA DIANTEIRA DIREITA | | DANIFICADO(A) |

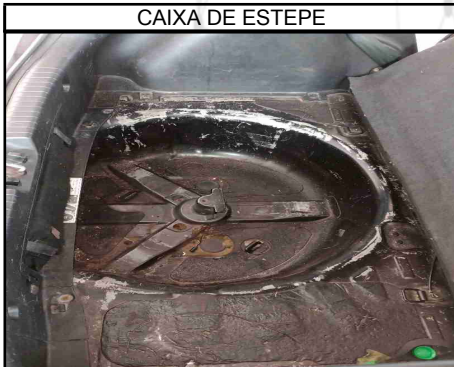
| CAIXA DE ESTEPE | | DANIFICADO |

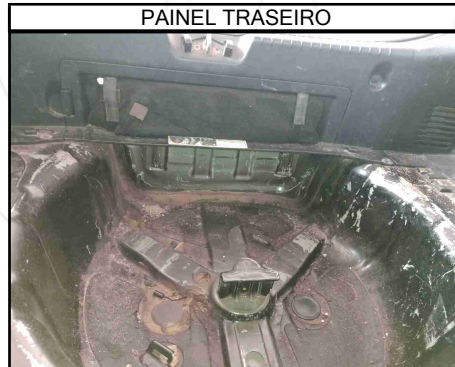
CAIXA DE RODA TRASEIRA DIREITA REPARADO(A).  
AIR BAG NÃO AVALIADO.  
CAIXA DE AR/ SOLEIRA ESQUERDA DANIFICADO(A).  
CAIXA DE AR/SOLEIRA DIREITA DANIFICADO(A).  
CAIXA DE RODA DIANTEIRA DIREITA DANIFICADO(A).  
LONGARINA DIANTEIRA DIREITA DANIFICADO(A).  
LONGARINA DIANTEIRA ESQUERDA DANIFICADO(A).  
PAINEL DIANTEIRO SUPERIOR DANIFICADO(A).  
TETO DANIFICADO(A).  
CAIXA DE ESTEPE PEQUENO DANIFICADO.  
PAINEL TRASEIRO PEQUENO DANIFICADO.

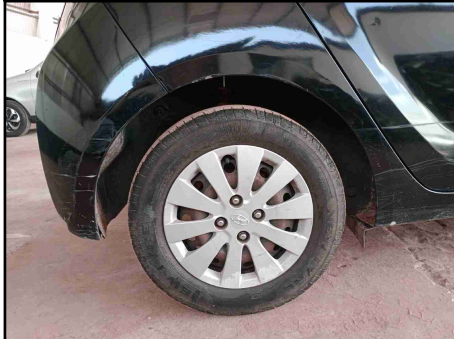
| CAIXA DE RODA TRASEIRA DIREITA | | REPARADO(A) |

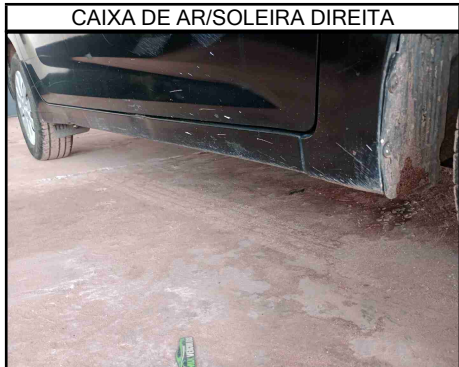
CAIXA DE AR/SOLEIRA DIREITA

| CAIXA DE AR DIREITA | | DANIFICADO(A) |

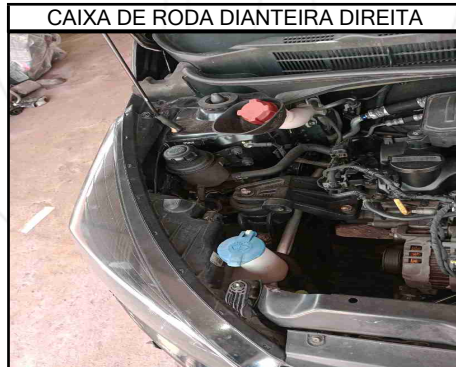
| CAIXA DE RODA DIANTEIRA DIREITA | | DANIFICADO(A) |

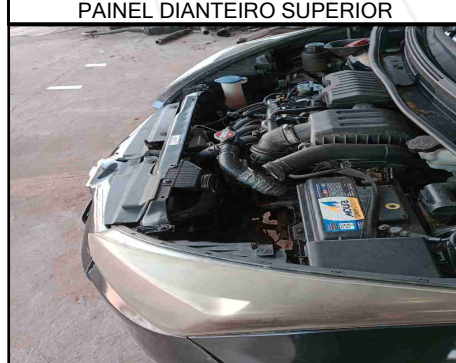
| PAINEL DIANTEIRO SUPERIOR | | DANIFICADO(A) |

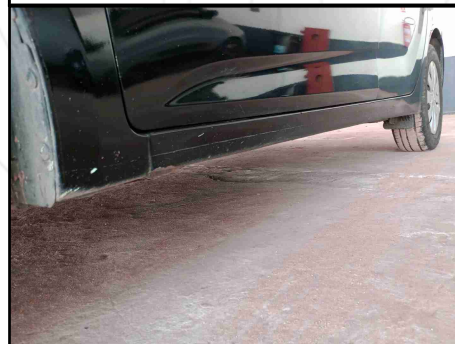
**CAIXA DE AR/ SOLEIRA ESQUERDA**

| CAIXA DE AR ESQUERDA | | DANIFICADO(A) |
