Cliente: **CARBUY AUTOMOTIVE BUSINESS LTDA**CPF / CNPJ: **35.626.178/0001-27**Dt. Pedido: **24/07/2026**Dt. Vistoria: **27/07/2026**Dt. Baixa: **27/07/2026**Local: **HUB (PE)**

Placa: **PNY6J39** Marca: **VOLKSWAGEN** Modelo: **POLO HATCH (HIGHLINE 200 1.0 12V TSI AT6)** Cód. Molicar: **05110563-9**  
Chassi: **9BWAH5BZXKP525895** Motor: **DHS053009** Cor: **Vermelha** Portas: **4** Ano/Modelo: **2018 / 2019**  
Chassi BIN: **9BWAH5BZXKP525895** Motor BIN: **DHS053009** Cor BIN: **VERMELHA** Combustível BIN: **ALCOOL/GASOLINA**  
Câmbio: **AUTOMATICO** Combustível: **Alcool/Gasolina** Renavam: **01169566836** KM: **100344** Cód. Fipe: **005476-3**

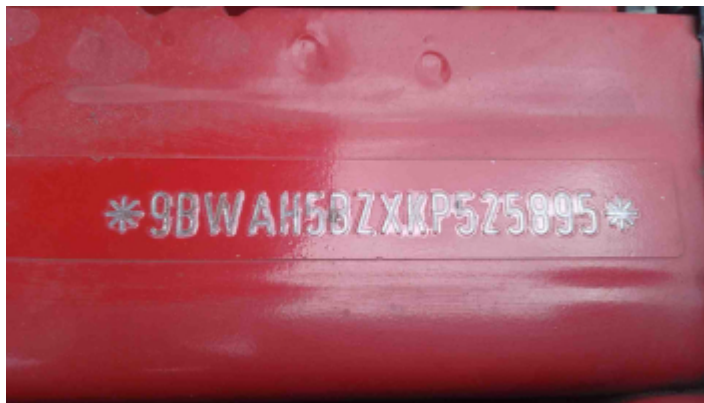
1.2.1 - Dentro dos padrões habituais do fabricante, não apresentado anormalidade.

Foto da gravação do chassi : 9BWAH5BZXKP525895

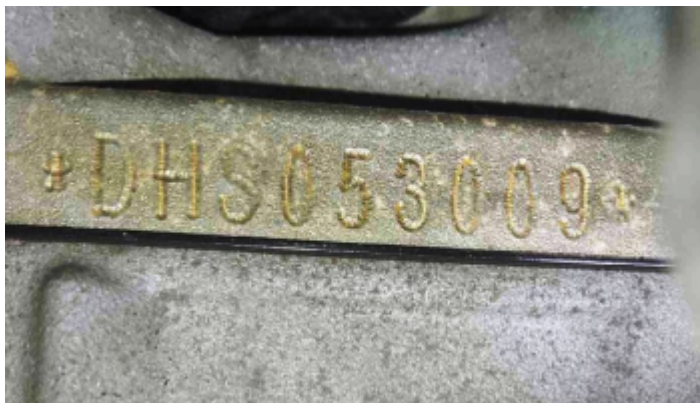
4.2.1 - Dentro dos padrões habituais do fabricante, não apresentado anormalidade.

Foto do número do motor : DHS053009

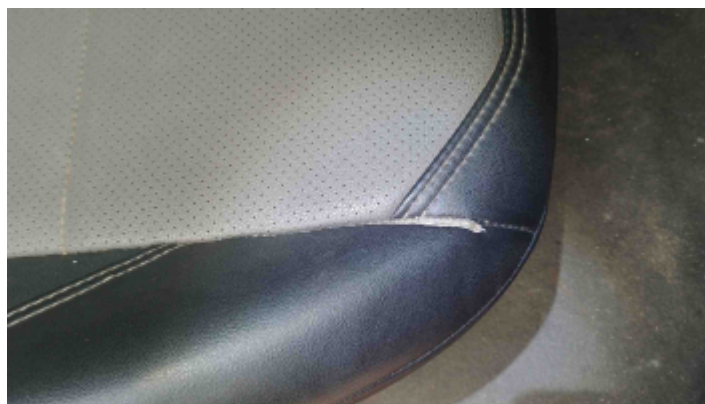
Foto Avaria Banco Dianteiro Direito

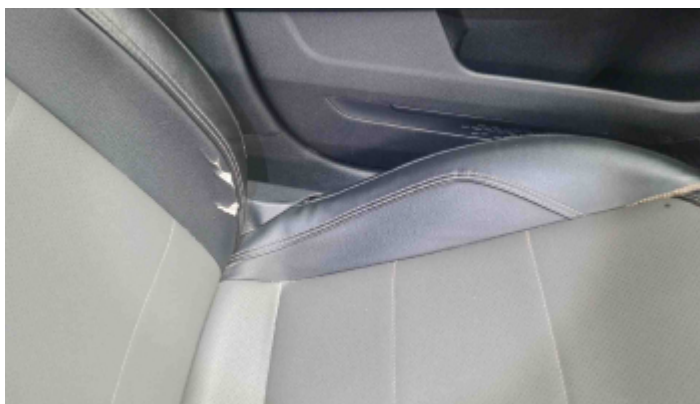
Foto Avaria Banco Dianteiro Esquerdo

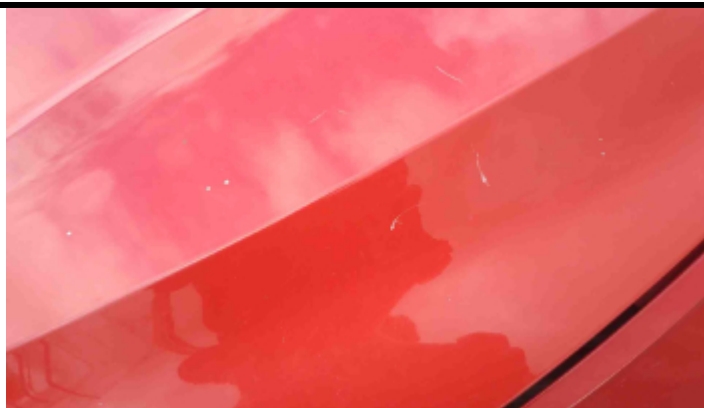
Foto Avaria Capô

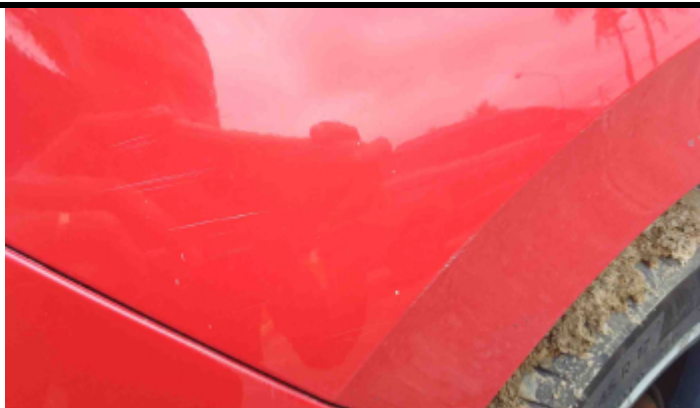
Foto Avaria Lateral Direita

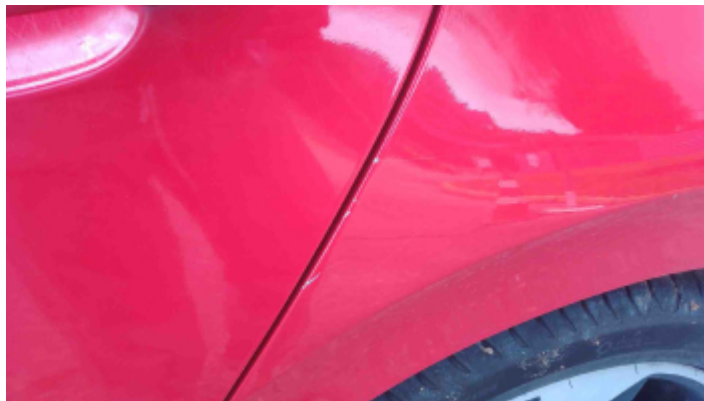
Foto Avaria Lateral Esquerda

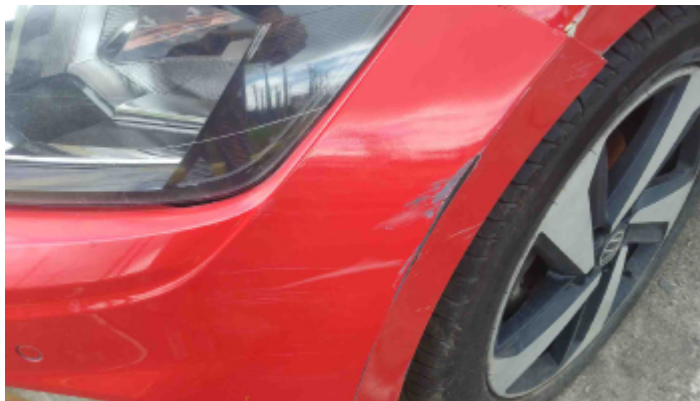
Foto Avaria Pára-Choque Dianteiro

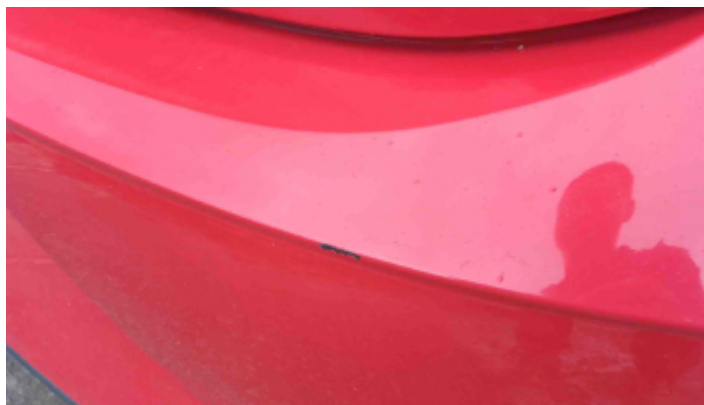
Foto Avaria Pára-Choque Traseiro

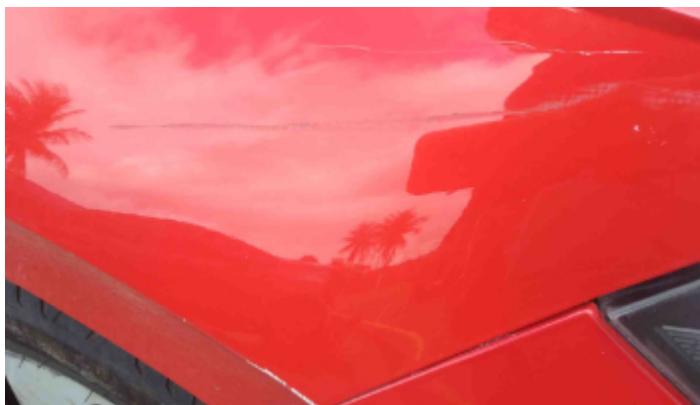
Foto Avaria Pára-Lama Direito

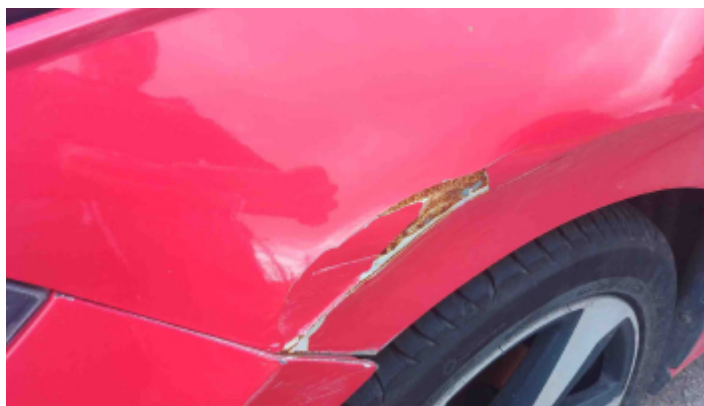
Foto Avaria Pára-Lama Esquerdo

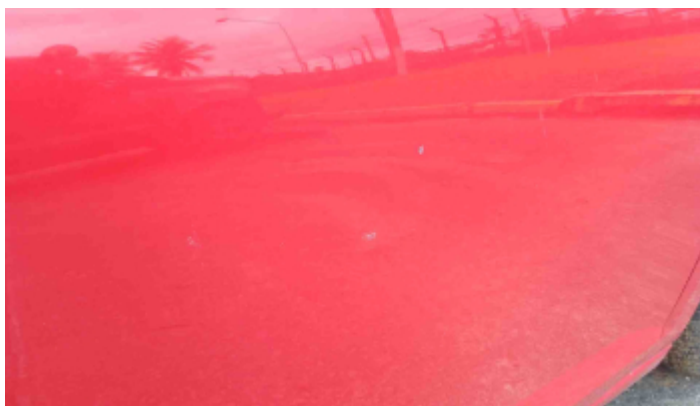
Foto Avaria Porta Direita Dianteira

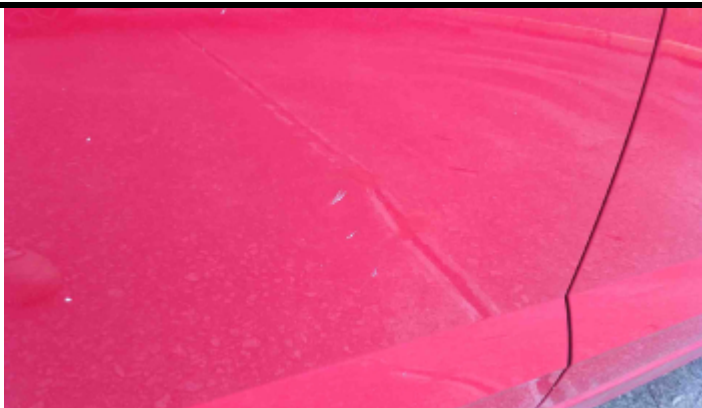
Foto Avaria Porta Direita Traseira

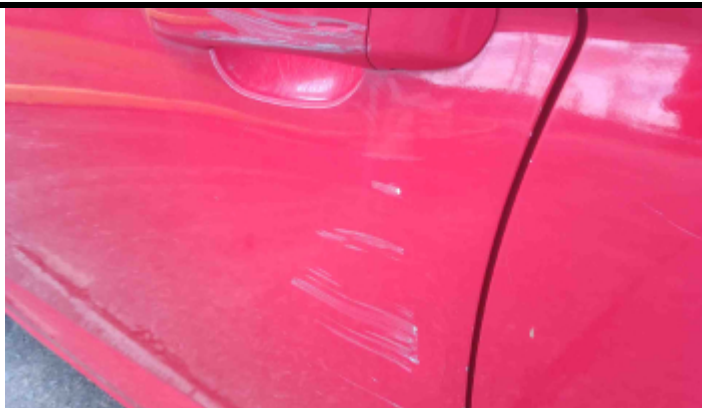
Foto Avaria Porta Esquerda Dianteira
