Cliente  
**BANCO BRADESCO SA**

**DADOS DO VEÍCULO**

PLACA	CHASSI	CHASSI BIN	MARCA/MODELO	
ANO FABRICAÇÃO	ANO MODELO	MOTOR BIN	<b>HONDA FIT LX MT</b>	COR
<b>2015</b>	<b>2016</b>		MOTOR OBSERVADO	<b>BRANCA</b>
COMBUSTÍVEL			KILOMETRAGEM	RENAVAM
<b>ALCOOL/GASOLINA</b>			<b>156806</b>	
CIDADE VISTORIA	ESTADO VISTORIA	UF VISTORIA	PATIO VISTORIA	
<b>SÃO PAULO</b>	<b>SP</b>	<b>SP</b>

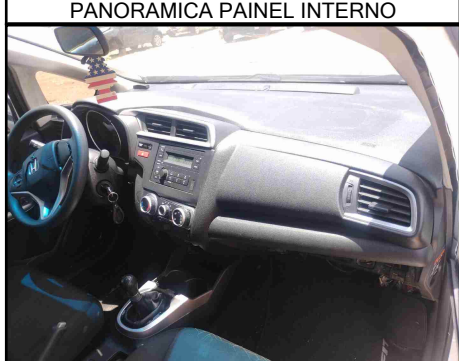
CAIXAS DE AR - SOLEIRA DIREITA LEVES DANOS/REPAROS  
 CAIXAS DE AR - SOLEIRA ESQUERDA LEVES DANOS/REPAROS  
 CAIXAS DE RODA TRASEIRA ESQUERDA LEVES DANOS/REPAROS  
 LONGARINA DIANTEIRA DIREITA LEVES DANOS/REPAROS  
 PAINEL DIANTEIRO SUPERIOR LEVES DANOS/REPAROS  
 LONGARINA DIANTEIRA ESQUERDA GRAVES DANOS/REPAROS  
 PANORAMICA PAINEL INTERNO - AIR BAG ACIONADO/DANIFICADO

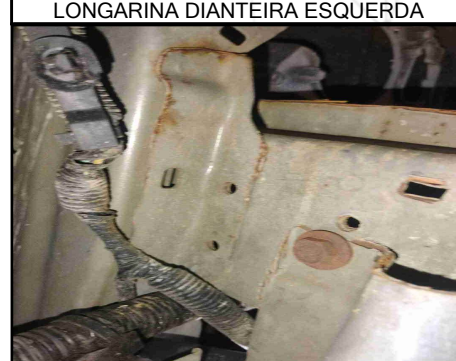
LONGARINA DIANTEIRA ESQUERDA

LONGARINA DIANTEIRA MOTORISTA	 	GRAVES DANOS/REPAROS
LONGARINA DIANTEIRA PASSAGEIRO	 	LEVES DANOS/REPAROS
LONGARINA TRASEIRA MOTORISTA	 	
LONGARINA TRASEIRA PASSAGEIRO
