CLIENTE

Cliente
BANCO BRADESCO FINANCIAMENTOS S

DADOS DO VEÍCULO

PLACA	CHASSI	CHASSI BIN	MARCA/MODELO	
			FIAT STRADA	
			ENDURANCE CS	
ANO FABRICAÇÃO	ANO MODELO	MOTOR BIN	MOTOR OBSERVADO	COR
2021	2021			PRATA
COMBUSTÍVEL			KILOMETRAGEM	RENAVAM
ALCO/GASOL			INACESSÍVEL	
CIDADE VISTORIA	ESTADO VISTORIA	UF VISTORIA	PATIO VISTORIA	
JABOATÃO DOS	PE	PE		
GUARARAPES

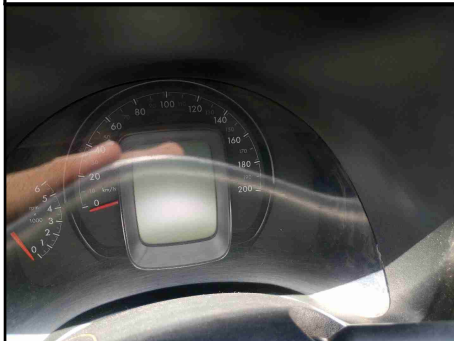
HODÔMETRO DESLIGADO
TAMPA TRASEIRA AVARIADA
LATERAL DIREITA DANIFICADO
LATERAL ESQUERDA DANIFICADO
ASSOALHO CENTRAL DIREITO DANIFICADO(A)
ASSOALHO CENTRAL ESQUERDO DANIFICADO(A)
CAIXA DE AR/ SOLEIRA ESQUERDA DANIFICADO(A)
CAIXA DE AR/SOLEIRA DIREITA DANIFICADO(A)
CAIXA DE RODA TRASEIRA DIREITA DANIFICADO(A)

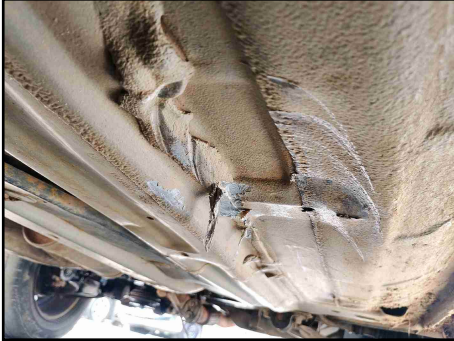
DANIFICADO(A)
ASSOALHO CENTRAL DIREITO

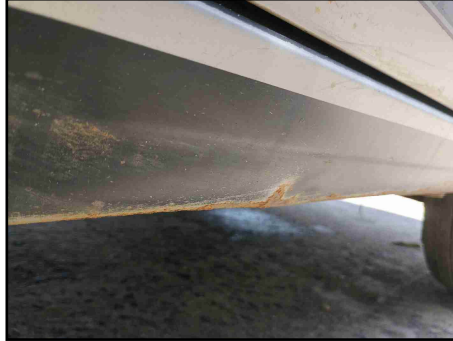
CAIXA DE AR/SOLEIRA DIREITA

DANIFICADO(A)
CAIXA DE AR DIREITA

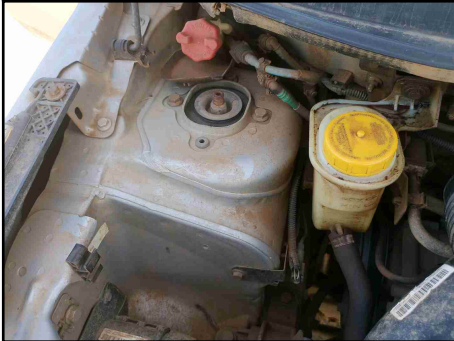
DANIFICADO(A)
CAIXA DE RODA DIANTEIRA DIREITA

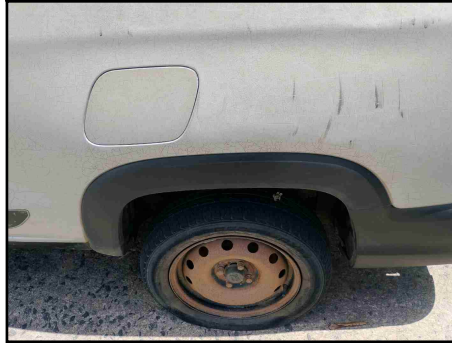
DANIFICADO(A)
CAIXA DE RODA TRASEIRA ESQUERDA
