Cliente  
**BANCO BRADESCO FINANCIAMENTOS S.A.**

**DADOS DO VEÍCULO**

| | | | <b>RENAULT/SANDERO</b> | |
| | | | <b>EXP1016V</b> | |

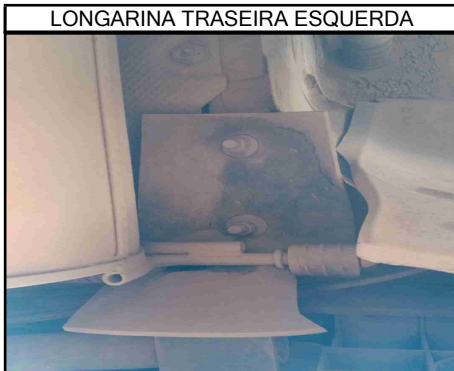
| LONGARINA TRASEIRA ESQUERDA | | DANIFICADO |

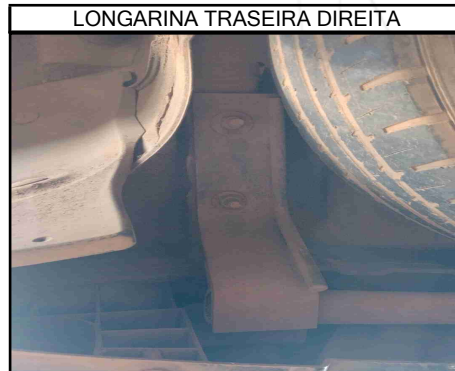
| LONGARINA TRASEIRA DIREITA | | DANIFICADO |

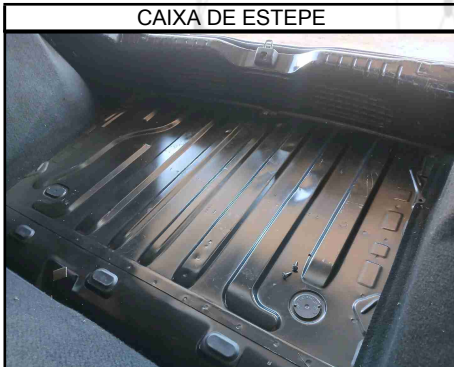
| CAIXA DE ESTEPE | | DANIFICADO |

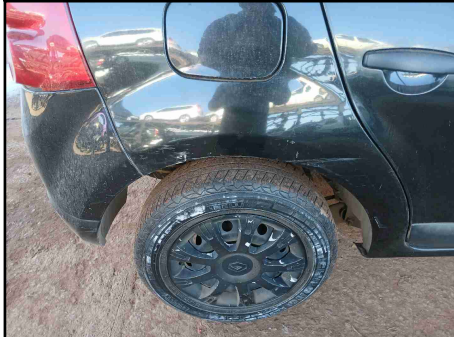
| CAIXA DE RODA TRASEIRA DIREITA | | DANIFICADO(A) |

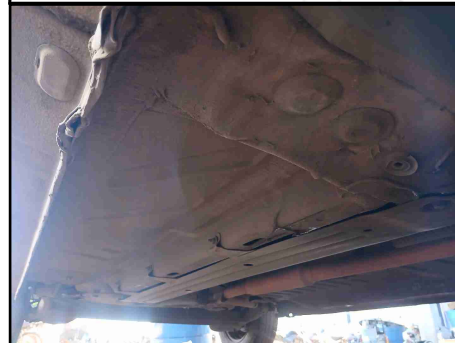
| ASSOALHO CENTRAL DIREITO | | DANIFICADO(A) |

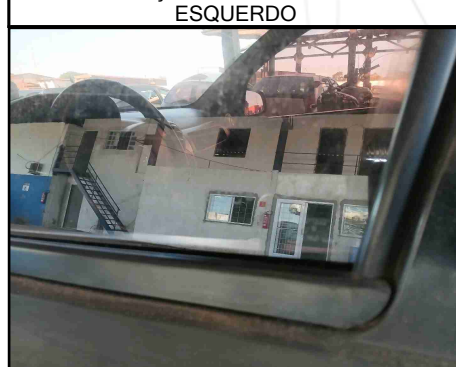
GRAVAÇÃO VIDRO DIANTEIRO  
ESQUERDO

| GRAVAÇÃO DO VIDRO DIANTEIRO ESQUERDO | | SEM GRAVAÇÃO |

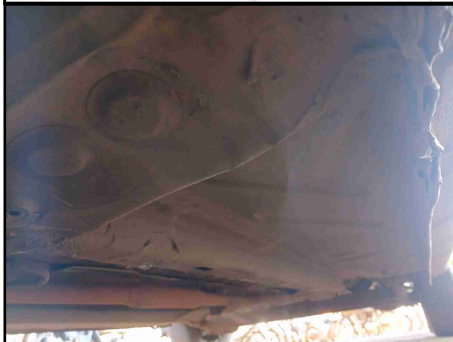
**ASSOALHO CENTRAL ESQUERDO**

| ASSOALHO CENTRAL ESQUERDO | | DANIFICADO(A) |
