Cliente  
**VIP LEILÕES GESTÃO E LOGÍSTICA**

| SOB3E07 | 9BGEY43B0RB218482 | 9BGEY43B0RB218482 | CHEV/MONTANA T A PR | |

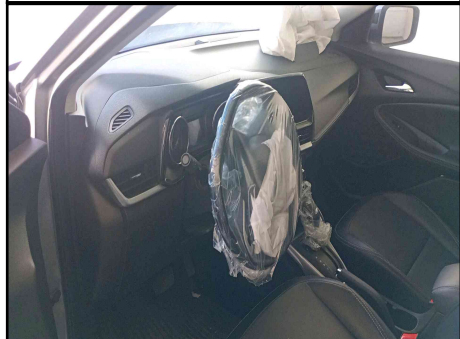
CAIXA DE RODA DIANTEIRA DIREITA - DANIFICADO(A) / CAIXA DE RODA DIANTEIRA ESQUERDA - DANIFICADO(A) / LONGARINA DIANTEIRA DIREITA - DANIFICADO(A) / LONGARINA DIANTEIRA ESQUERDA - DANIFICADO(A) / PAINEL DIANTEIRO SUPERIOR - DANIFICADO(A) / PANORAMICA PAINEL INTERNO - AIR BAG VOLANTE ACIONADO, AIR BAG PAINEL ACIONADO  
CONFORME PESQUISA, VEICULO APRESENTA HISTORICO DE SINISTRO, HISTÓRICO ESTE QUE NÃO NOS INFORMA A ORIGEM DO MESMO. DESTA FORMA NÃO PODENDO SER APONTADO QUAISQUER INDÍCIOS DE ENCHENTE OU OUTRO TIPO DE AVARIA PROVENIENTE DA COMERCIALIZAÇÃO EM PATIO

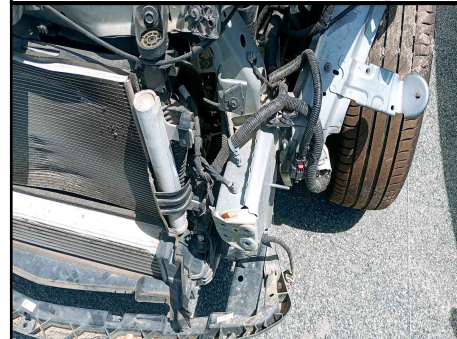
| LONGARINA DIANTEIRA ESQUERDA | ⚠ | DANIFICADO(A) |

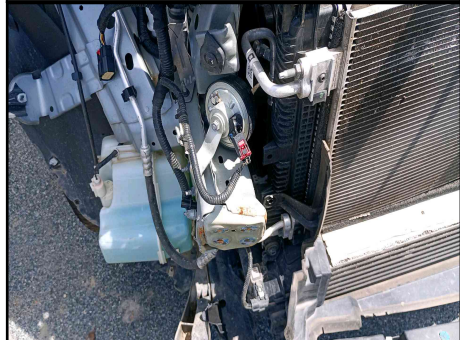
| LONGARINA DIANTEIRA DIREITA | ⚠ | DANIFICADO(A) |

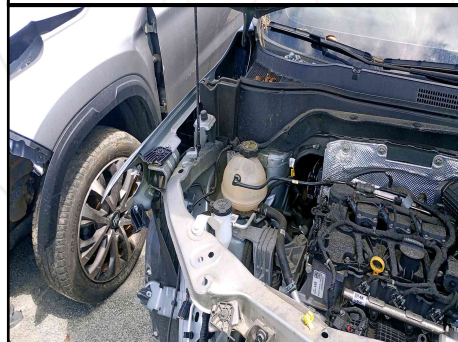
| CAIXA DE RODA DIANTEIRA DIREITA | | DANIFICADO(A) |

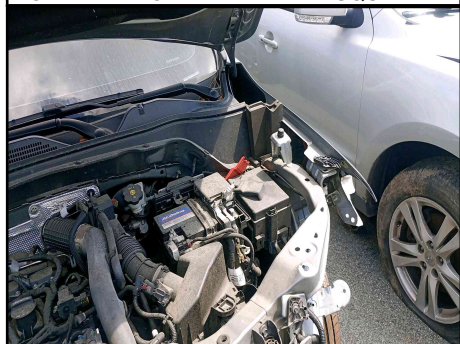
| CAIXA DE RODA DIANTEIRA ESQUERDA | | DANIFICADO(A) |

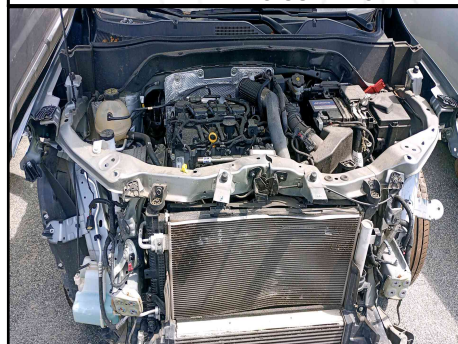
| PAINEL DIANTEIRO SUPERIOR | | DANIFICADO(A) |
