Cliente  
**BANCO BRADESCO FINANCIAMENTOS S.A.**

**DADOS DO VEÍCULO**

| PLACA | CHASSI | CHASSI BIN | MARCA/MODELO |
|---|---|---|---|
| ANO FABRICAÇÃO | ANO MODELO | MOTOR BIN | NISSAN VERSA 16SV CVT |

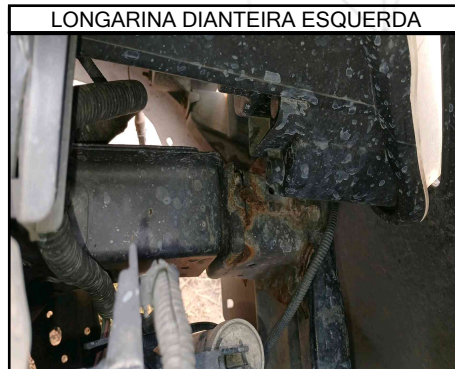
| LONGARINA DIANTEIRA ESQUERDA | | DANIFICADO(A) |

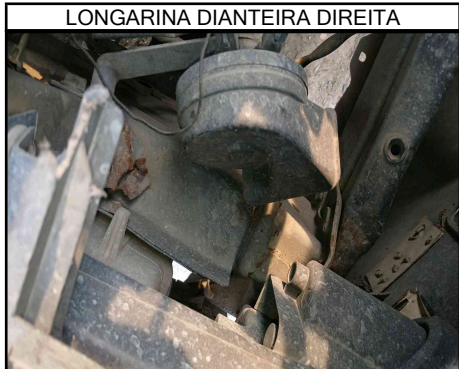
| LONGARINA DIANTEIRA DIREITA | | DANIFICADO(A) |

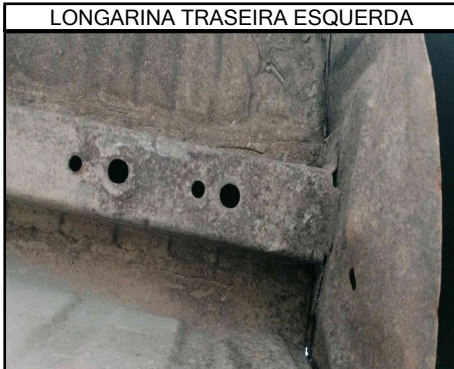
| LONGARINA TRASEIRA ESQUERDA | | DANIFICADO |

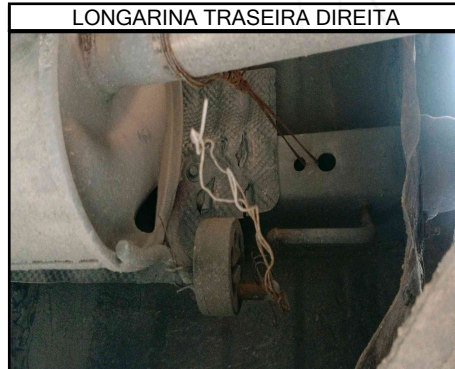
| LONGARINA TRASEIRA DIREITA | | DANIFICADO |

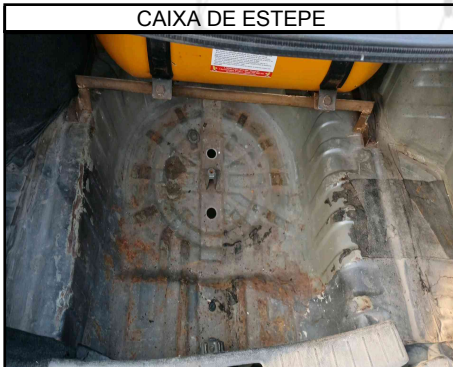
| CAIXA DE ESTEPE | | DANIFICADO |

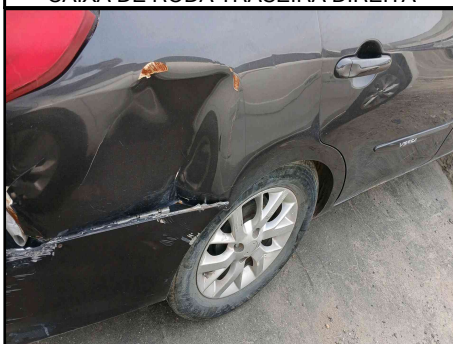
| CAIXA DE RODA TRASEIRA DIREITA | | DANIFICADO(A) |

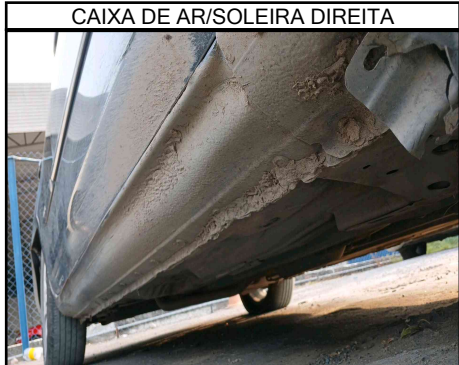
CAIXA DE AR/SOLEIRA DIREITA

| CAIXA DE AR DIREITA | | DANIFICADO(A) |

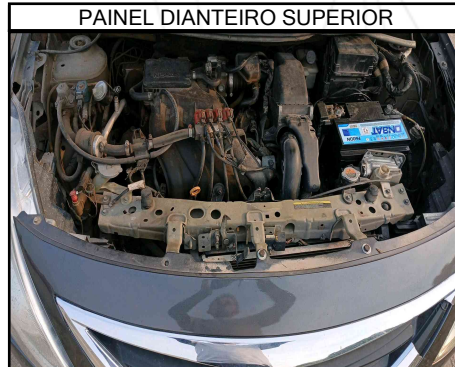
| PAINEL DIANTEIRO SUPERIOR | | DANIFICADO(A) |

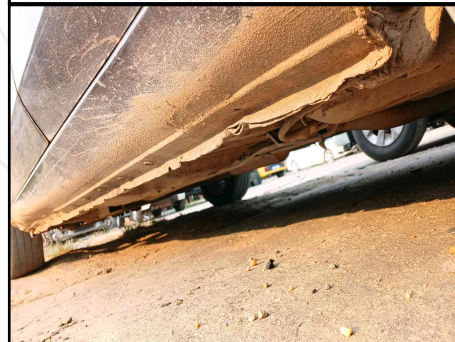
CAIXA DE AR/ SOLEIRA ESQUERDA

| CAIXA DE AR ESQUERDA | | DANIFICADO(A) |
