Dt. Vistoria: 05/10/2026

## I - Dados do Veículo

Placa: NES8J48 Marca: TOYOTA Modelo: HILUX CAB.DUPLA (SRV 4X4 3.0TB-IC 16v(N.Serie)) Cód. Molicar: 04800928-3  
Chassi: 8AJFY29G8F8570738 Motor: 1KDA578103 Cor: Prata Portas: 4 Ano/Modelo: 2014 / 2015  
Chassi BIN: 8AJFY29G8F8570738 Motor BIN: 1KDA578103 Cor BIN: PRATA Combustível BIN: DIESEL  
Câmbio: AUTOMATICO Combustível: Diesel Renavam: 01030619430 KM: N/V Cód. Fipe: 002092-3

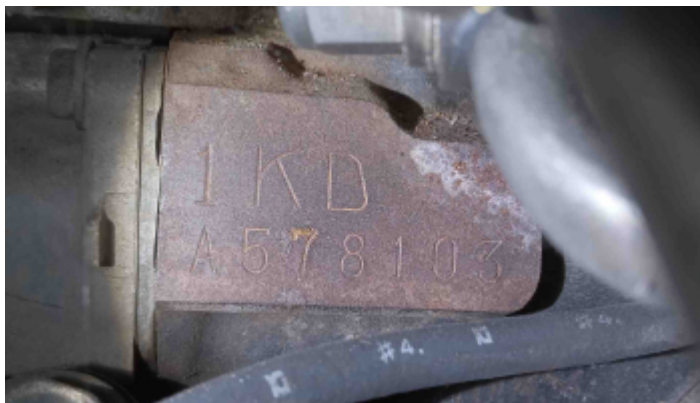
4.1.5 - Apresenta início de oxidação/corrosão.

Foto do número do motor : 1KDA578103

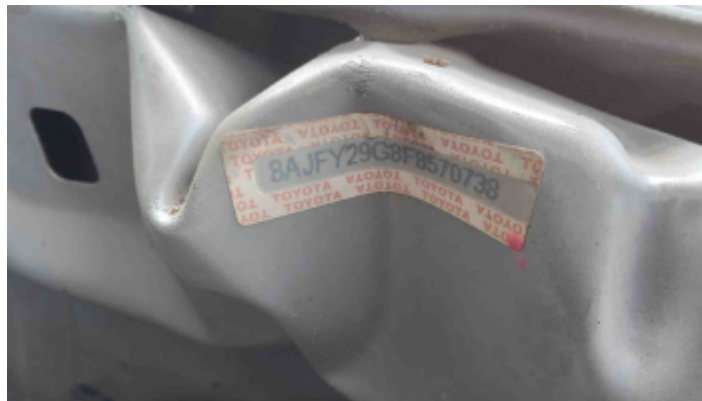
- Compartimento do motor  
DANIFICADAS

Foto da etiqueta ETA (compartimento do motor)

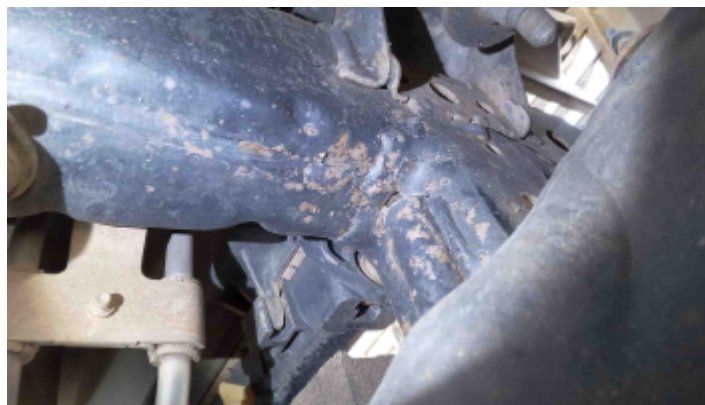
**VEÍCULO COM COLISÃO,COM DANOS ESTRUTURAIS,PAINEL DIANTEIRO, LONGARINAS DIANTEIRAS,CAIXA DE RODAS,COLUNAS,AVARIADOS.  
AIR BAG DEFLAGRADOS.**

Foto Estrutura Longarina Direita

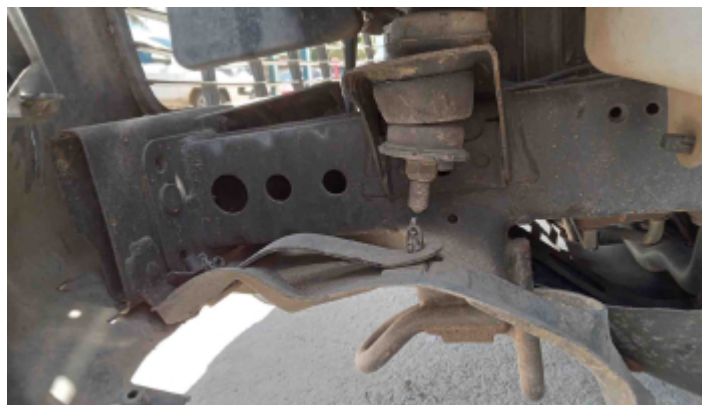
Foto Estrutura Longarina Esquerda

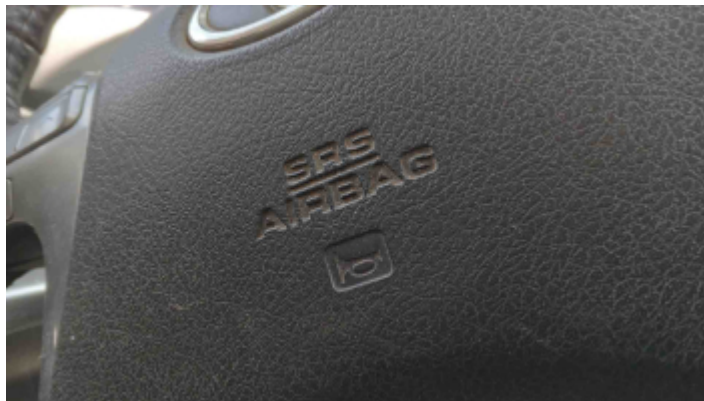
Foto Air Bag

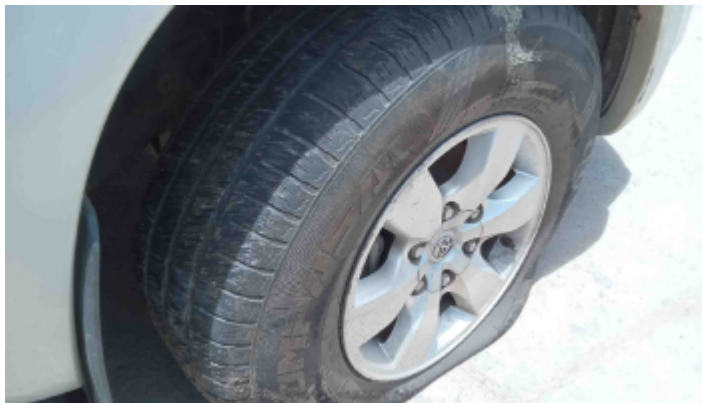
| Checklist Avarias | | | | | |
|---|---|---|---|---|---|
| Bom | Sem Danos | Pneu Ruim | Pneu Regular | Sem Danos | |

Foto Pneu Dianteiro Direito

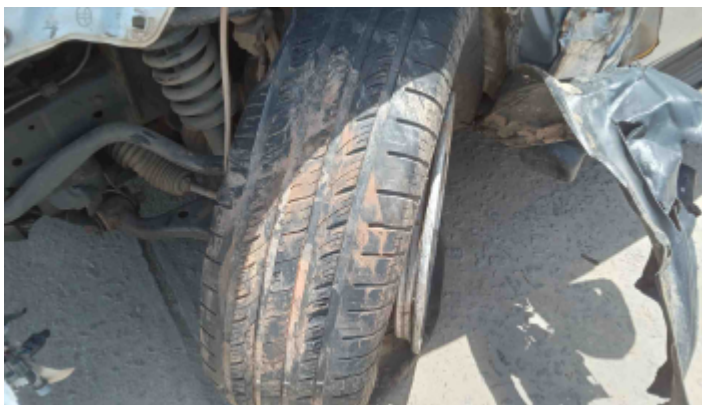
| Checklist Avarias | | | | | |
|---|---|---|---|---|---|
| Sem Danos | Sem Danos | Amassado | Sem Danos | Pneu Ruim | |

Foto Pneu Dianteiro Esquerdo

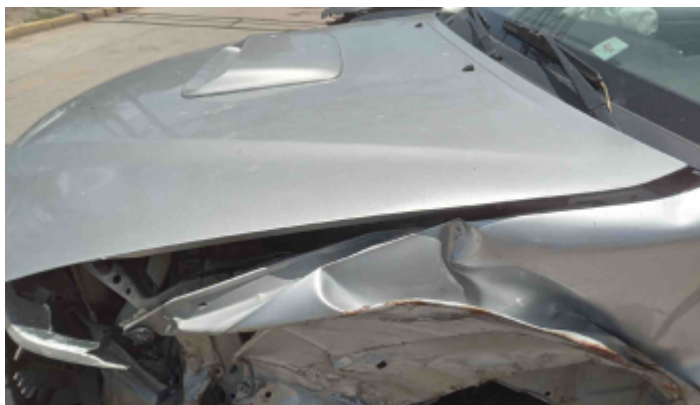
| Checklist Avarias | | | | | |
|---|---|---|---|---|---|
| Amassado | Sem Danos | Sem Danos | Sem Danos | Sem Danos | Quebrado |

Foto Avaria Capô

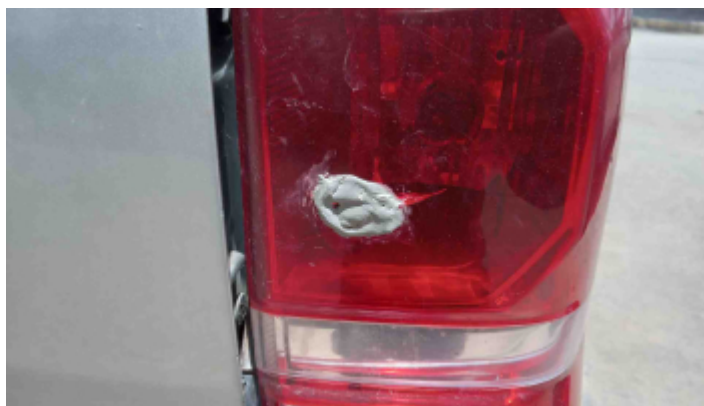
Foto Avaria Lanterna Direita

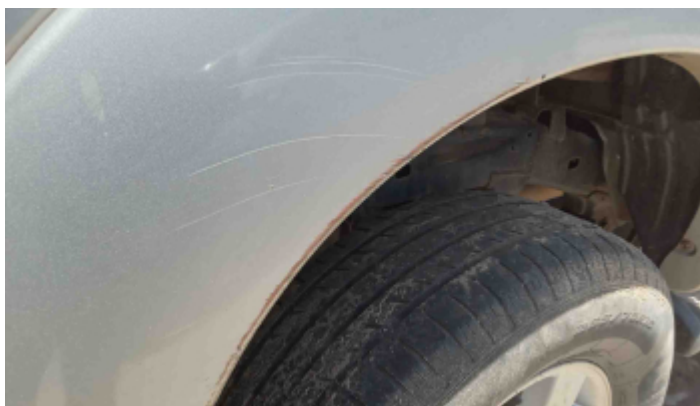
Foto Avaria Lateral Direita

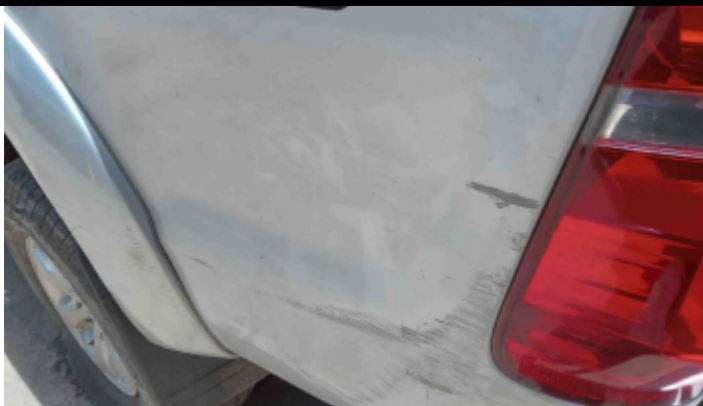
Foto Avaria Lateral Esquerda

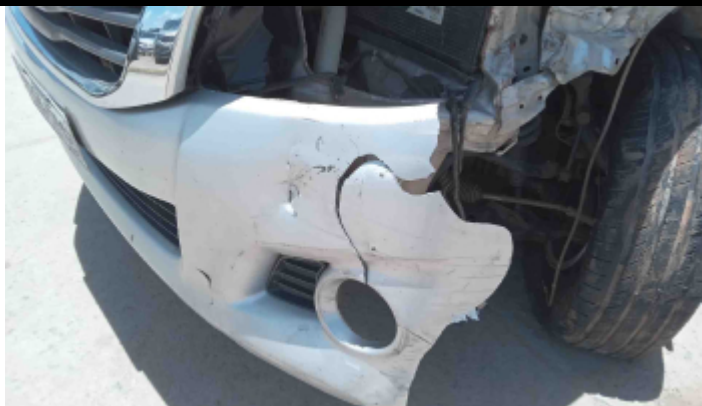
| Limpador de Para-brisa | Coluna Dianteira Direita | Coluna Traseira Direita | Parachoque D | Teto do Veículo | Carenagem Frontal |
|---|---|---|---|---|---|
| Sem Danos | Sem Danos | Sem Danos | Quebrado | Bom | Sem Danos |

Foto Avaria Pára-Choque Dianteiro

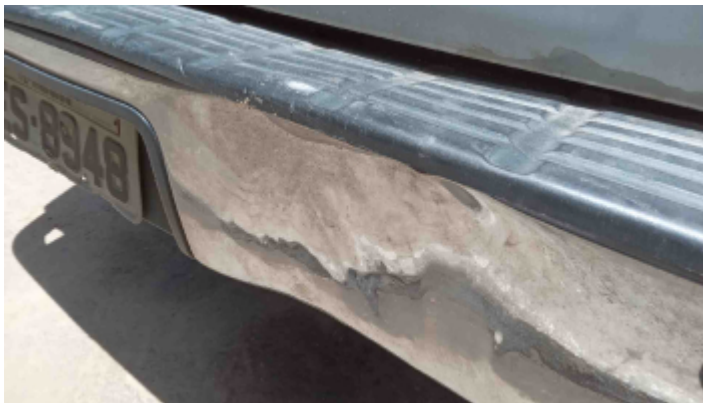
| Checklist Avarias | | | | | |
|---|---|---|---|---|---|
| Sem Danos | Sem Danos | Sem Danos | Sem Danos | Ralado | Amassado |

Foto Avaria Pára-Choque Traseiro

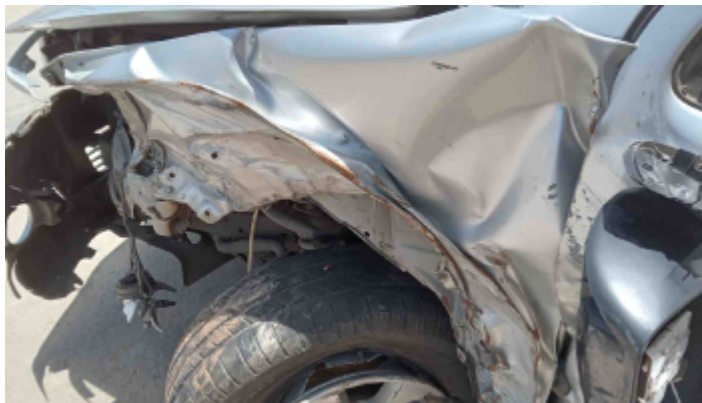
Foto Avaria Pára-Lama Esquerdo

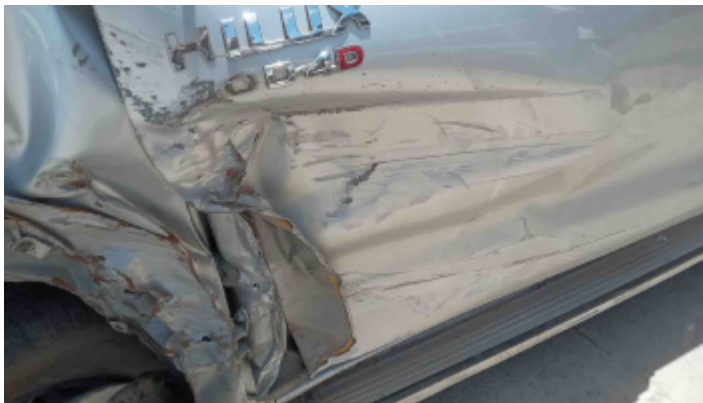
Foto Avaria Porta Esquerda Dianteira

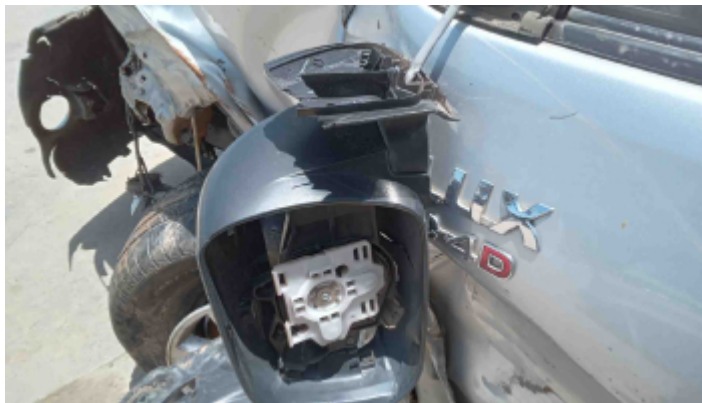
Foto Avaria Retrovisor Esquerdo

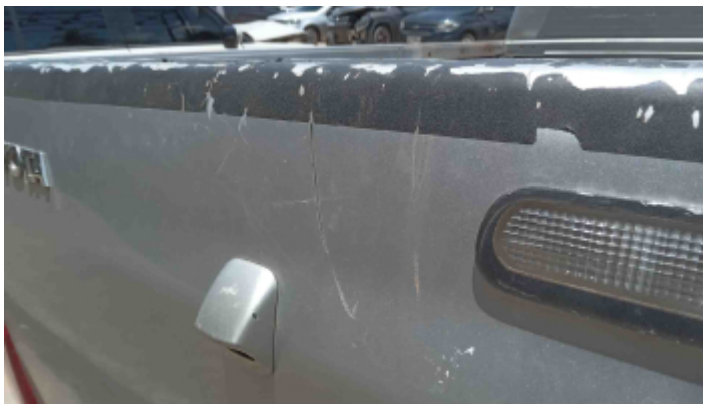
Foto Avaria Tampa do Porta Malas

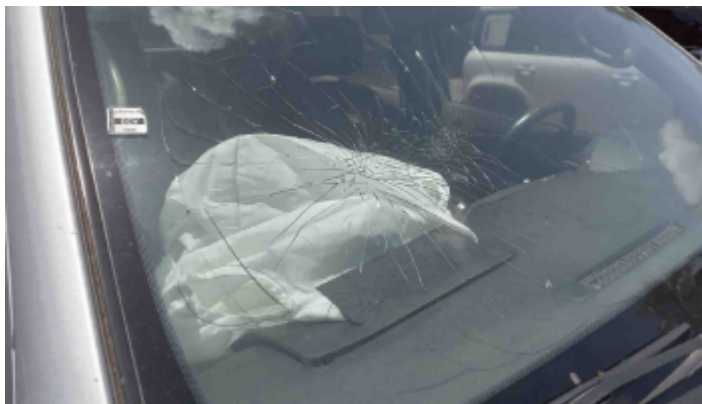
Foto Avaria Vidro Pára-brisa
