Cliente
BANCO BRADESCO FINANCIAMENTOS S

PLACA	CHASSI	CHASSI BIN	MARCA/MODELO	
			CHEVROLET S10 LS DD4	
ANO FABRICAÇÃO	ANO MODELO	MOTOR BIN	MOTOR OBSERVADO	COR
2019	2020			BRANCA
COMBUSTÍVEL			KILOMETRAGEM	RENAVAM
DIESEL			INACESSÍVEL	
CIDADE VISTORIA	ESTADO VISTORIA	UF VISTORIA	PATIO VISTORIA	
CAMAÇARI	BA	BA

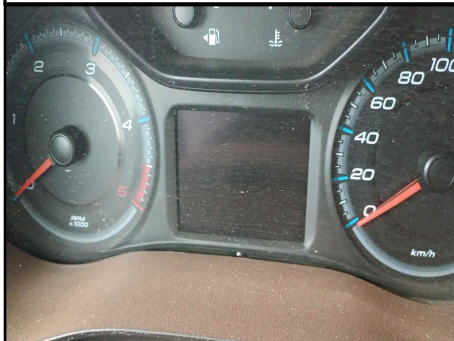
HODÔMETRO INACESSÍVEL
LATERAL DIREITA DANIFICADO
PAINEL TRASEIRO DANIFICADO
PAINEL DIANTEIRO SUPERIOR DANIFICADO(A)
CAIXA DE AR/ SOLEIRA ESQUERDA DANIFICADO(A)
LONGARINA DIANTEIRA ESQUERDA DANIFICADO(A)

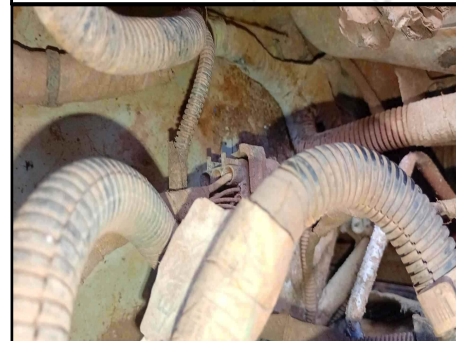
LONGARINA TRASEIRA DIREITA	 	
LONGARINA TRASEIRA ESQUERDA	 	
LONGARINA DIANTEIRA DIREITA	 	
LONGARINA DIANTEIRA ESQUERDA	 	DANIFICADO(A)

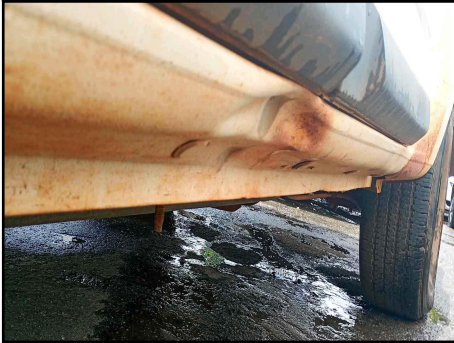
CAIXA DE AR/ SOLEIRA ESQUERDA

DANIFICADO(A)
CAIXA DE AR ESQUERDA

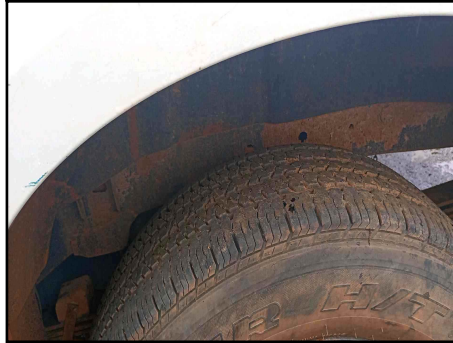
DANIFICADO(A)
CAIXA DE RODA TRASEIRA ESQUERDA
