Cliente  
**BRADESCO ADMINISTRADORA DE CONSORCIOS LTDA**

**DADOS DO VEÍCULO**

| PLACA | CHASSI | CHASSI BIN | MARCA/MODELO | |
|---|---|---|---|---|
| | | | <b>FORD KA SE 1.0 SD</b> | |

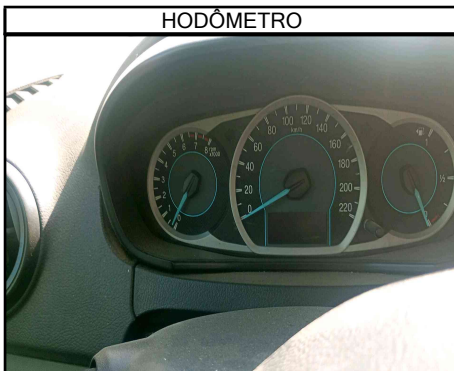
HODÔMETRO

**HODÔMETRO INACESSÍVEL**  
**CAIXA DE AR/ SOLEIRA ESQUERDA DANIFICADO(A)**  
**LONGARINA TRASEIRA DIREITA DANIFICADO**  
**LONGARINA TRASEIRA ESQUERDA DANIFICADO**  
**PAINEL TRASEIRO DANIFICADO**

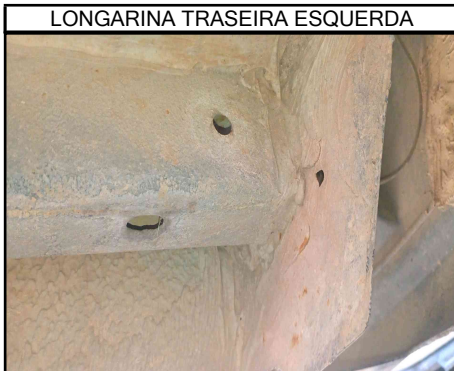
| LONGARINA TRASEIRA ESQUERDA | | DANIFICADO |

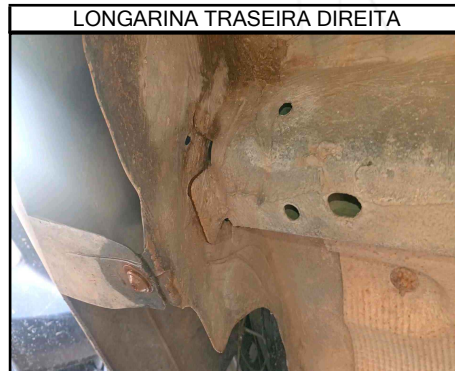
| LONGARINA TRASEIRA DIREITA | | DANIFICADO |

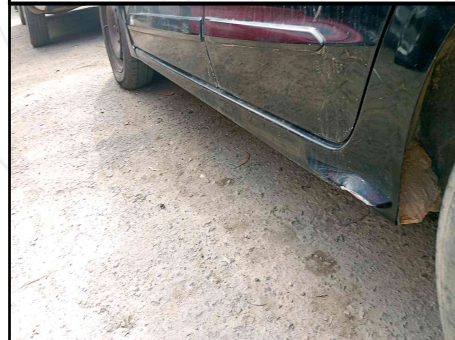
**CAIXA DE AR/ SOLEIRA ESQUERDA**

| CAIXA DE AR ESQUERDA | ⚠ | DANIFICADO(A) |
