RESULTADO

I - Dados do Veículo

Placa: Marca: **HONDA** Modelo: **CG 160 (START (CBS))** Cód. Molicar: **01909808-0**
Chassi: Motor Cor: **Prata** Portas: Ano/Modelo: **2024 / 2024**
Chassi BIN: Motor BIN: Cor BIN: **PRATA**
Câmbio: **MANUAL** Combustível: **Gasolina** Renavam: KM: **15701** Cód. Fipe: **811139-1**

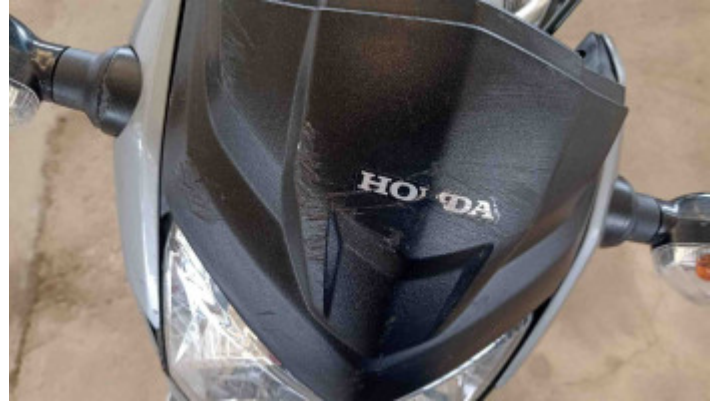
Itens	Estado	Operação	Descrição/Localização
CARENAGEM		Reparo	FRONTAL
Farol		Reparo	LENTE
Tanque		Reparo/Pintu

Foto Avaria Carenagem Frontal

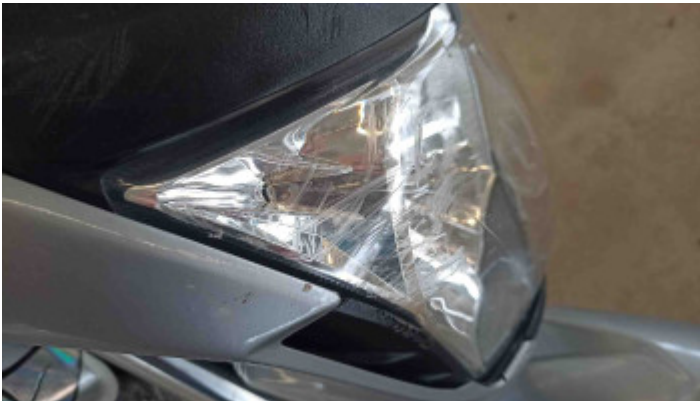
Foto Avaria Farol

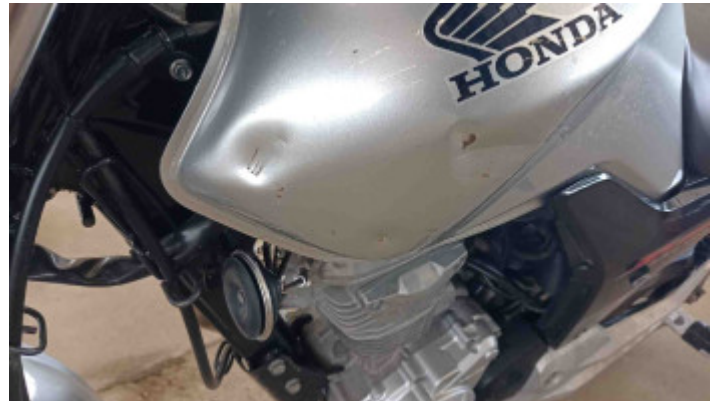
Foto Avaria Tanque
