**DADOS DO VEÍCULO**

| | | | <b>MMC/PAJERO TR4 FLEX</b> |
| <b>2010</b> | <b>2010</b> | | |
| <b>ILHOTA</b> | <b>SC</b> | <b>SC</b> | |

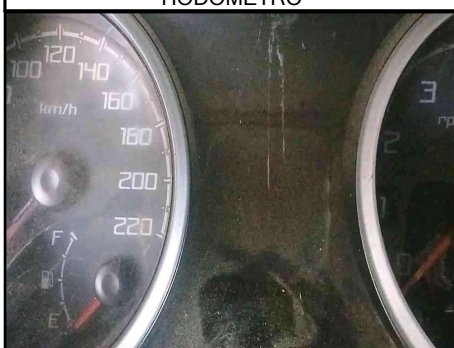
AIR BAG NAO AVALIADO  
GRAVAÇÃO VIDRO PARABRISA REMARCADO  
HODÔMETRO DESLIGADO  
ASSOALHO CENTRAL DIREITO DANIFICADO(A)  
ASSOALHO CENTRAL ESQUERDO DANIFICADO(A)  
CAIXA DE AR/ SOLEIRA ESQUERDA DANIFICADO(A)  
CAIXA DE AR/SOLEIRA DIREITA DANIFICADO(A)  
CAIXA DE RODA TRASEIRA DIREITA DANIFICADO(A)  
CAIXA DE RODA TRASEIRA ESQUERDA DANIFICADO(A)  
LONGARINA DIANTEIRA ESQUERDA DANIFICADO(A)  
PAINEL DIANTEIRO SUPERIOR DANIFICADO(A)  
CAIXA DE ESTEPE DANIFICADO  
LONGARINA TRASEIRA ESQUERDA DANIFICADO  
PAINEL TRASEIRO DANIFICADO

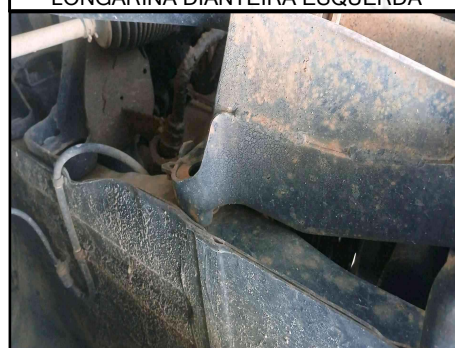
| LONGARINA DIANTEIRA ESQUERDA | | DANIFICADO(A) |

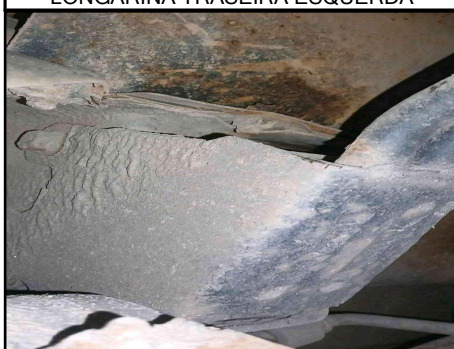
| LONGARINA TRASEIRA ESQUERDA | | DANIFICADO |

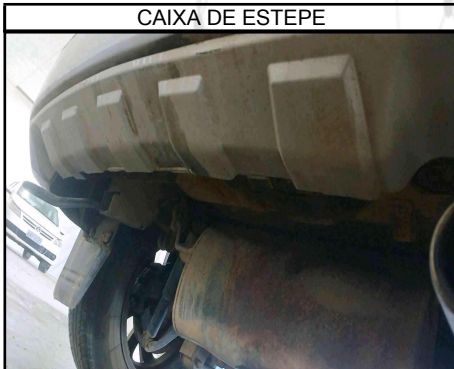
| CAIXA DE ESTEPE | | DANIFICADO |

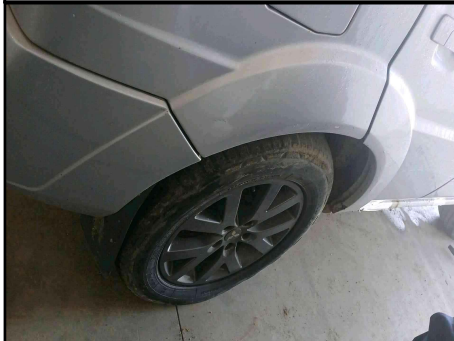
| CAIXA DE RODA TRASEIRA DIREITA | | DANIFICADO(A) |

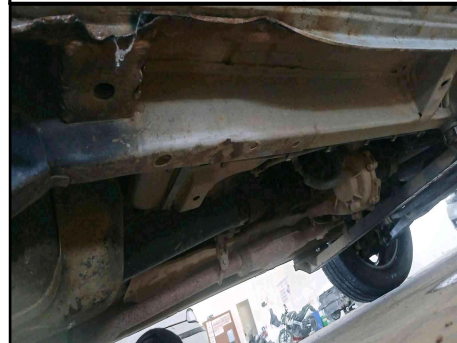
| ASSOALHO CENTRAL DIREITO | | DANIFICADO(A) |

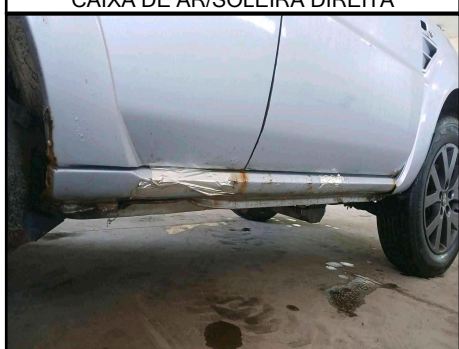
CAIXA DE AR/SOLEIRA DIREITA

| CAIXA DE AR DIREITA | | DANIFICADO(A) |

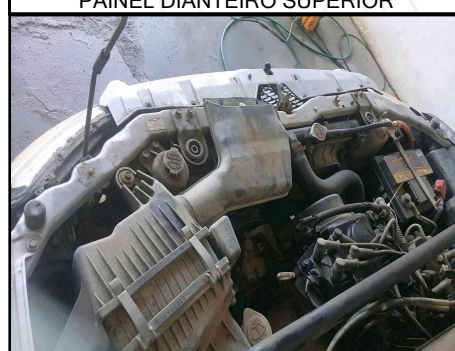
| PAINEL DIANTEIRO SUPERIOR | | DANIFICADO(A) |

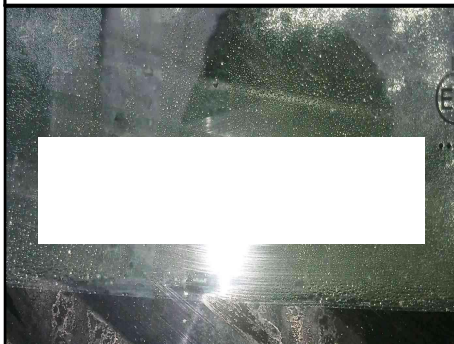
GRAVAÇÃO VIDRO PARABRISA

| GRAVAÇÃO DO VIDRO DO PARA-BRISA | | REMARCATO |

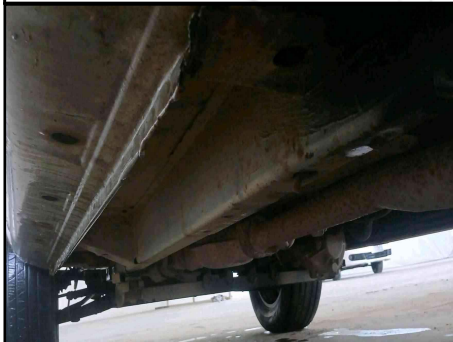
| ASSOALHO CENTRAL ESQUERDO | | DANIFICADO(A) |

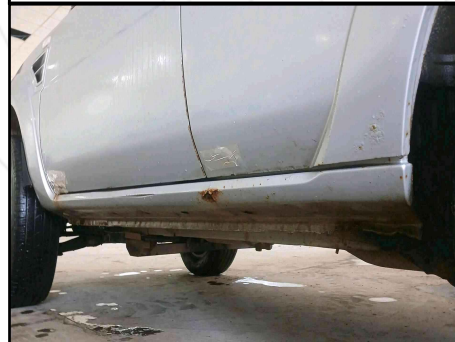
CAIXA DE AR/ SOLEIRA ESQUERDA

| CAIXA DE AR ESQUERDA | | DANIFICADO(A) |

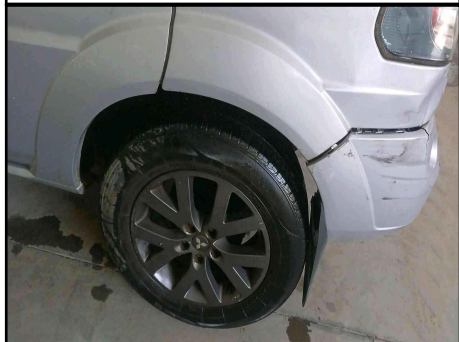
| CAIXA DE RODA TRASEIRA ESQUERDA | | DANIFICADO(A) |
