Cliente
BANCO BRADESCO FINANCIAMENTOS S.A.

DADOS DO VEÍCULO

PLACA	CHASSI	CHASSI BIN	MARCA/MODELO	
			YAMAHA FZ15 FAZER ABS	
ANO FABRICAÇÃO	ANO MODELO	MOTOR BIN	MOTOR OBSERVADO	COR
2023	2023			AZUL
COMBUSTÍVEL			KILOMETRAGEM	RENAVAM
ALCO/GASOL			INACESSÍVEL	
CIDADE VISTORIA	ESTADO VISTORIA	UF VISTORIA	PATIO VISTORIA	
CANOAS	RS	RS

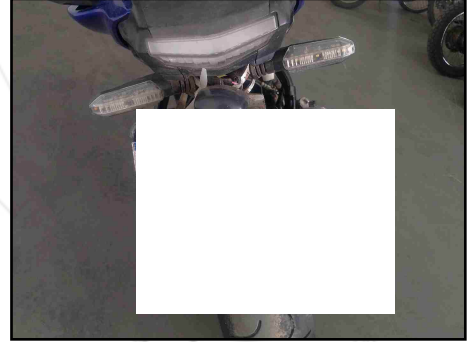
PLACA DANIFICADA
HODÔMETRO DANIFICADO
CHASSI (PARTES VISÍVEIS) DANIFICADO
GARFO DIANTEIRO DIREITO DANIFICADO(A)
GARFO/BALANÇA TRASEIRO LADO DIREITO DANIFICADO(A)
TANQUE DANIFICADO(A)
