Cliente: CARBUY AUTOMOTIVE BUSINESS LTDA

Dt. Vistoria: 11/08/2026

Placa: SOR8I31 Marca: KIA Modelo: BONGO UK-2500 ( HD SC K.387 4WD 2.5 MT6) Cód. Molicar: 02702218-3  
Chassi: 9UWSHX76ASN041049 Motor: D4CBRD418415 Cor: Branca Portas: 2 Ano/Modelo: 2024 / 2025  
Chassi BIN: 9UWSHX76ASN041049 Motor BIN: D4CBRD418415 Cor BIN: BRANCA Combustível BIN: DIESEL  
Câmbio: MANUAL Combustível: Diesel Renavam: 01433157605 KM: 79895 Cód. Fipe: 018101-3

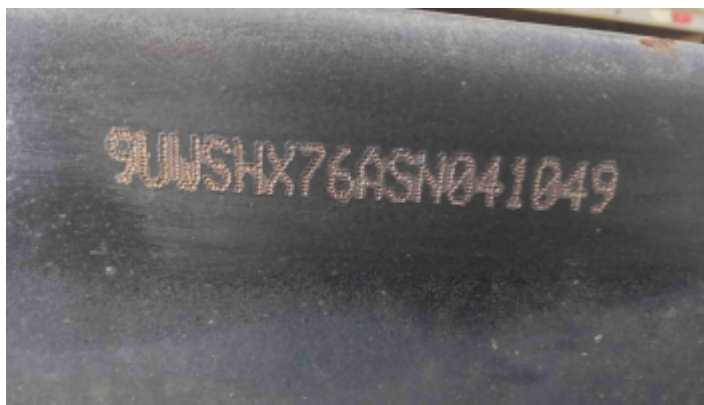
1.2.1 - Dentro dos padrões habituais do fabricante, não apresentado anormalidade.

Foto da gravação do chassi : 9UWSHX76ASN041049

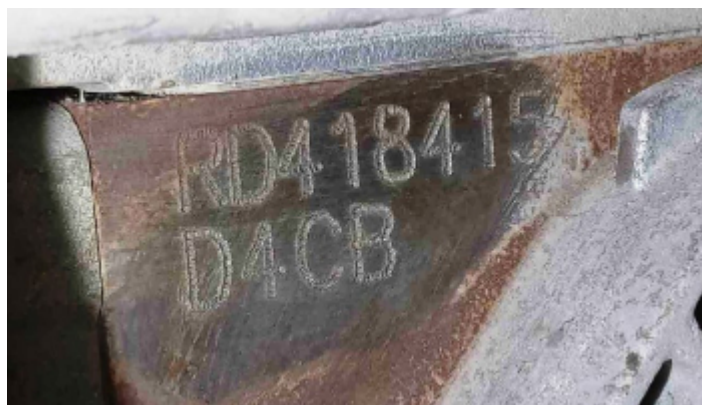
4.2.1 - Dentro dos padrões habituais do fabricante, não apresentado anormalidade.

Foto do número do motor : D4CBRD418415

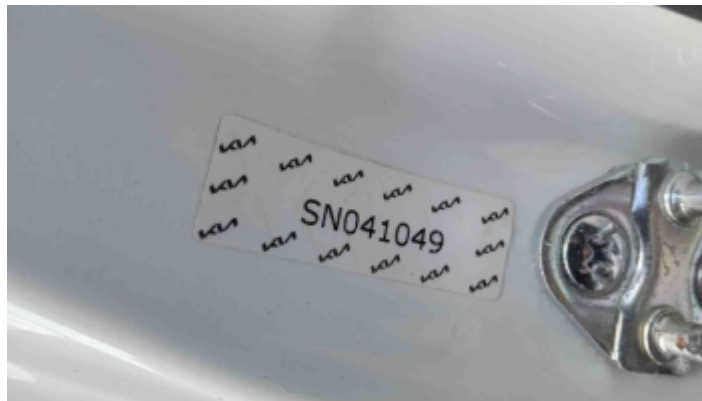
- Batente da Porta  
ORIGINAIS

Foto da etiqueta ETA (batente da porta)

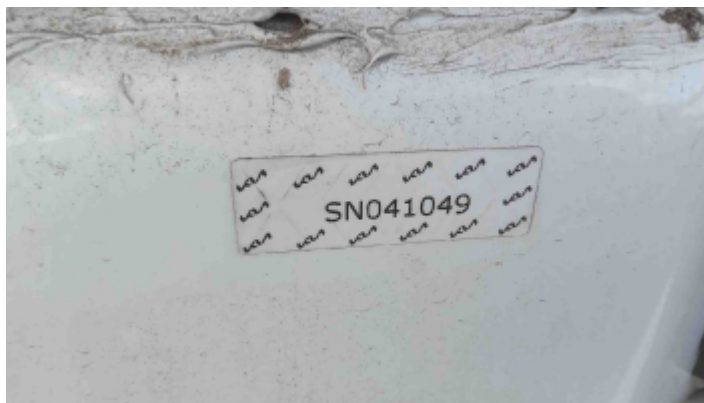
- Compartimento do motor  
ORIGINAIS

Foto da etiqueta ETA (compartimento do motor)

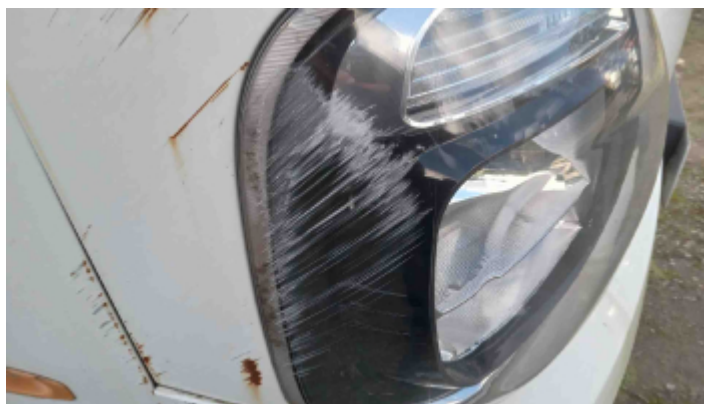
Foto Avaria Farol Direito

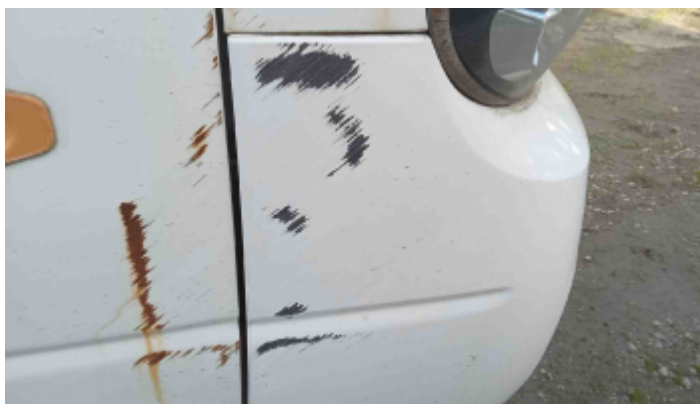
Foto Avaria Pára-Choque Dianteiro

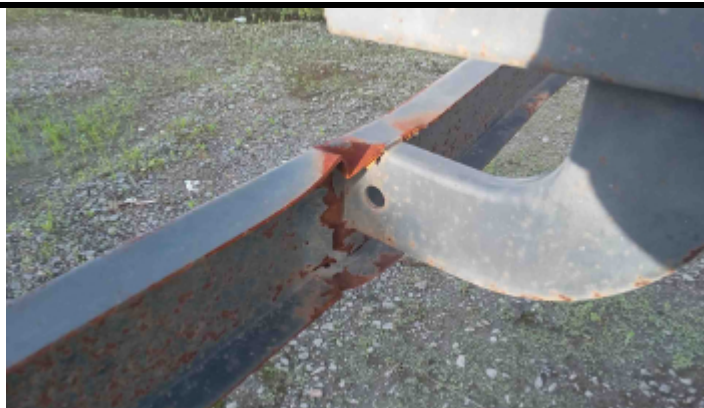
Foto Avaria Pára-Choque Traseiro

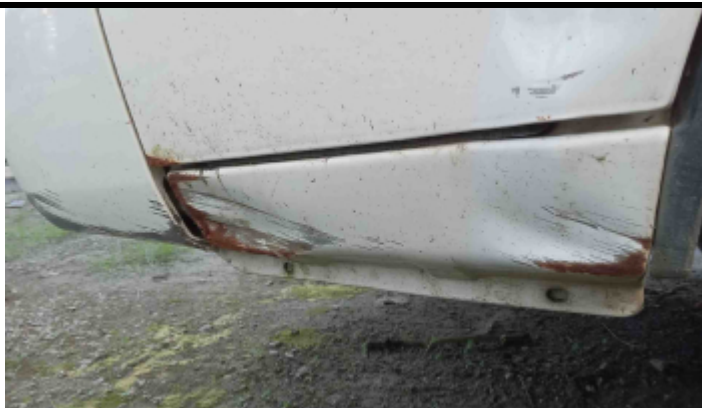
Foto Avaria Pára-Lama Esquerdo

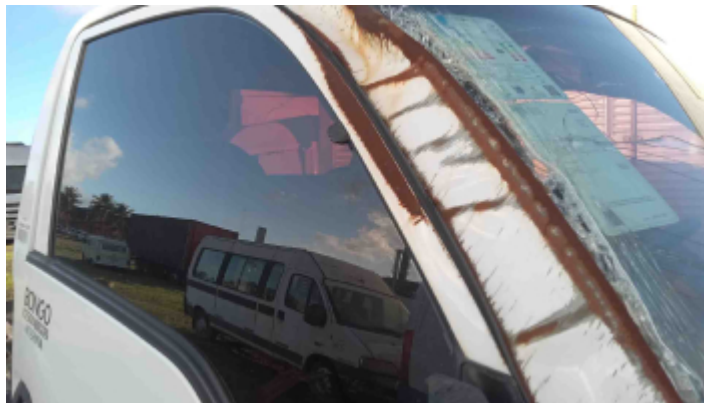
Foto Avaria Porta Direita Dianteira

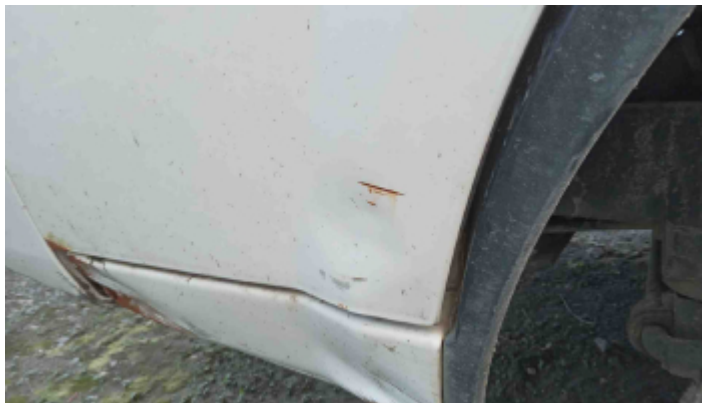
Foto Avaria Porta Esquerda Dianteira

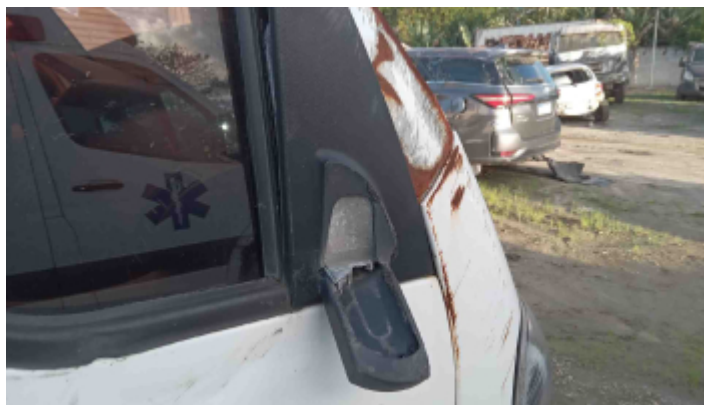
Foto Avaria Retrovisor Direito

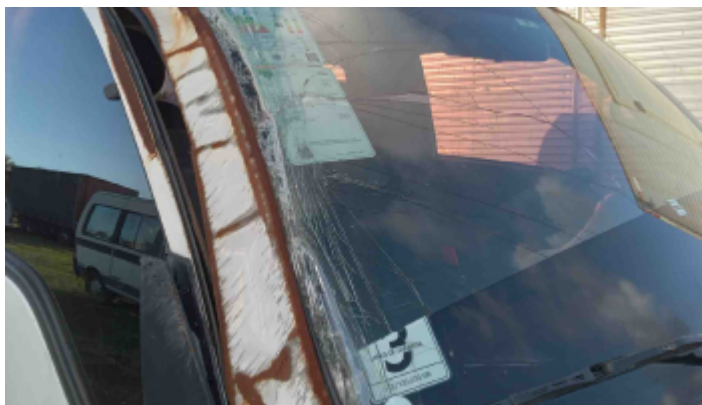
Foto Avaria Vidro Pára-brisa
