Cliente  
**CARBUY AUTOMOTIVE BUSINESS LTDA**

**DADOS DO VEÍCULO**

| | | | <b>JEEP RENEGADE LGTD</b> |

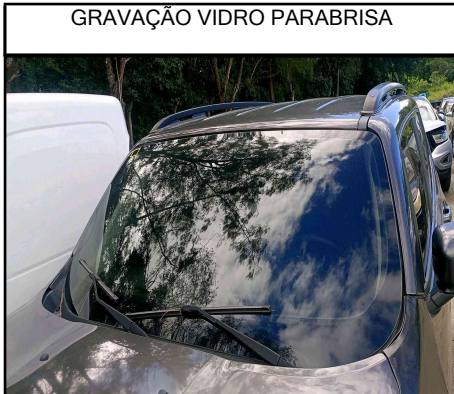
GRAVAÇÃO VIDRO PARABRISA

**GRAVAÇÃO VIDRO PARABRISA SEM GRAVAÇÃO**

| GRAVAÇÃO DO VIDRO DO PARA-BRISA | | <b>SEM GRAVAÇÃO</b> |
