**DADOS DO VEÍCULO**

| | | | <b>RENAULT SANDERO DYNA</b> | |
| | | | <b>16R</b> | |

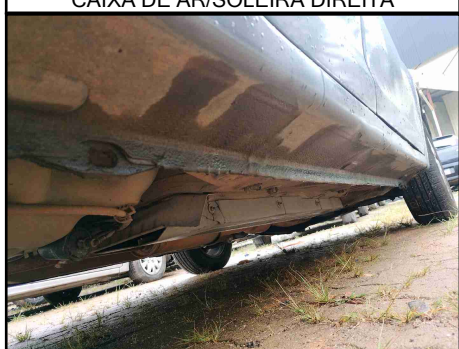
CAIXA DE RODA TRASEIRA ESQUERDA REPARADO(A)  
CAIXA DE AR/SOLEIRA DIREITA DANIFICADO(A)  
COLUNA C ESQUERDA REPARADO(A)

| CAIXA DE AR DIREITA | | DANIFICADO(A) |

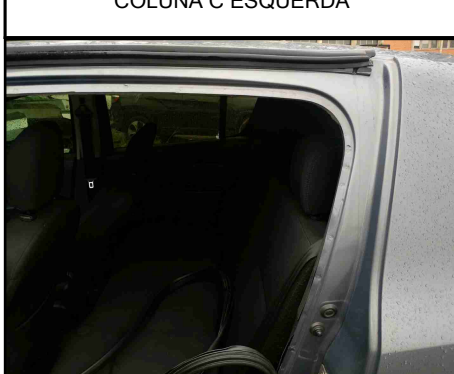
| COLUNA C ESQUERDA | | REPARADO(A) |

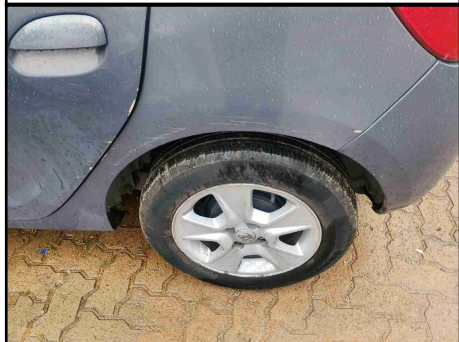
| CAIXA DE RODA TRASEIRA ESQUERDA | | REPARADO(A) |
