Cliente  
**CARBUY AUTOMOTIVE BUSINESS LTDA**

| | | | <b>VOLKSWAGEN GOL 1.0</b> | |
| <b>2010</b> | <b>2011</b> | | | <b>PRATA</b> |

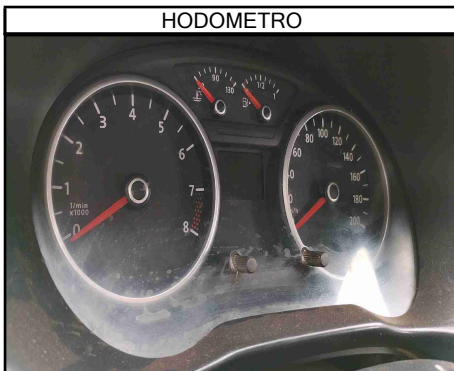
HODOMETRO

**HODOMETRO INACESSÍVEL**  
CAIXA DE ESTEPE - PAINEL TRASEIRO GRAVES DANOS/REPAROS  
CAIXAS DE AR - SOLEIRA DIREITA GRAVES DANOS/REPAROS  
CAIXAS DE AR - SOLEIRA ESQUERDA GRAVES DANOS/REPAROS  
CAIXAS DE RODA TRASEIRA ESQUERDA GRAVES DANOS/REPAROS  
COLUNA A-B DIREITA GRAVES DANOS/REPAROS  
COLUNA A-B ESQUERDA GRAVES DANOS/REPAROS  
COLUNA B-C DIREITA GRAVES DANOS/REPAROS  
COLUNA B-C ESQUERDA GRAVES DANOS/REPAROS  
LONGARINA DIANTEIRA DIREITA GRAVES DANOS/REPAROS  
LONGARINA DIANTEIRA ESQUERDA GRAVES DANOS/REPAROS  
LONGARINA TRASEIRA DIREITA GRAVES DANOS/REPAROS  
LONGARINA TRASEIRA ESQUERDA GRAVES DANOS/REPAROS  
PAINEL DIANTEIRO SUPERIOR LEVES DANOS/REPAROS

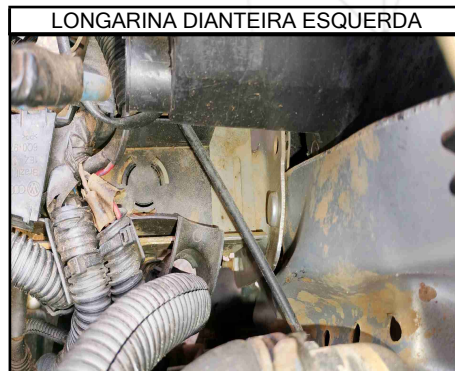
LONGARINA DIANTEIRA ESQUERDA

| LONGARINA DIANTEIRA MOTORISTA | | GRAVES DANOS/REPAROS |

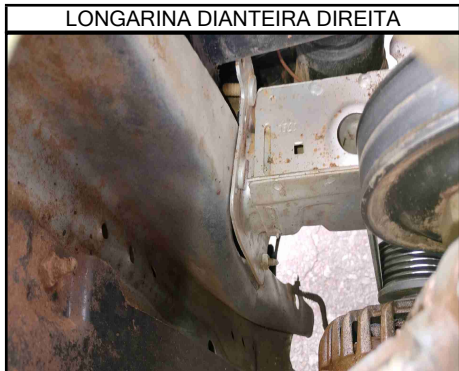
LONGARINA DIANTEIRA DIREITA

| LONGARINA DIANTEIRA PASSAGEIRO | | GRAVES DANOS/REPAROS |

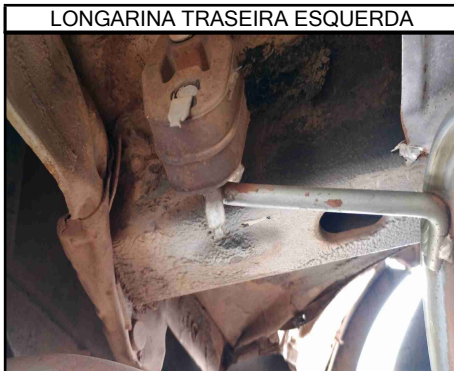
LONGARINA TRASEIRA ESQUERDA

| LONGARINA TRASEIRA MOTORISTA | | GRAVES DANOS/REPAROS |

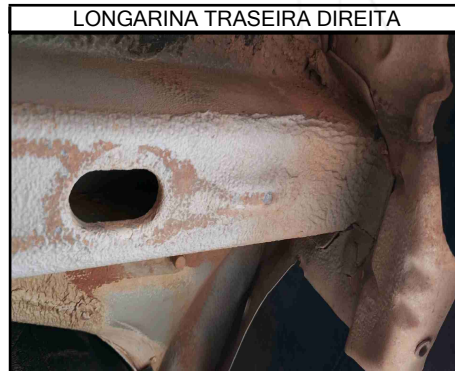
LONGARINA TRASEIRA DIREITA

| LONGARINA TRASEIRA PASSAGEIRO | | GRAVES DANOS/REPAROS |

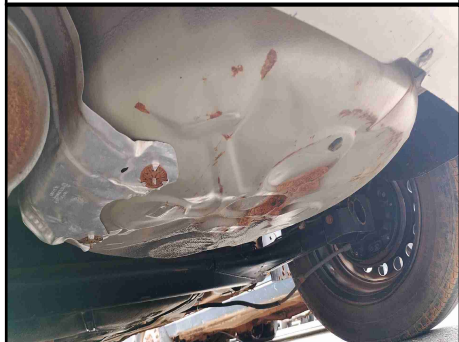
**CAIXA DE ESTEPE - PAINEL TRASEIRO**

| CAIXA DE ESTEPE - PAINEL TRASEIRO | | GRAVES DANOS/REPAROS |

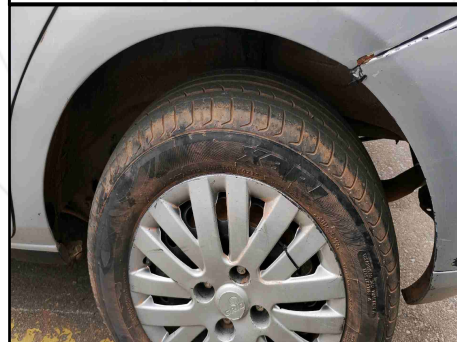
**CAIXAS DE RODA TRASEIRA ESQUERDA**

| CAIXA DE RODA TRASEIRA ESQUERDA | | GRAVES DANOS/REPAROS |

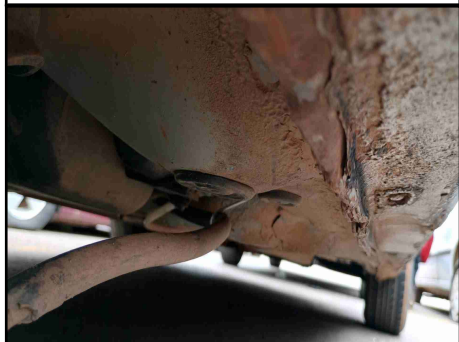
**CAIXAS DE AR - SOLEIRA DIREITA**

| CAIXA DE AR / SOLEIRA DIREITA | | GRAVES DANOS/REPAROS |

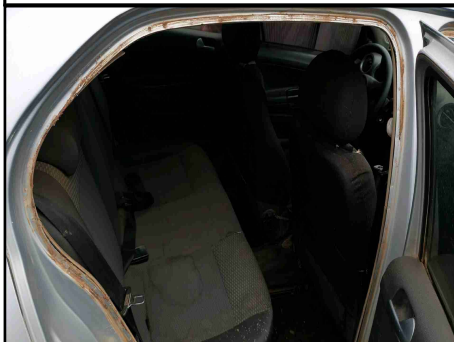
**COLUNA B-C DIREITA**

| COLUNA B-C PASSAGEIRO | | GRAVES DANOS/REPAROS |

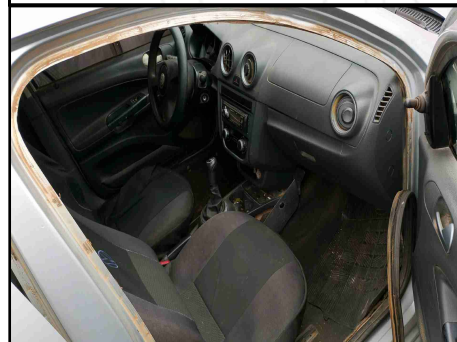
**COLUNA A-B DIREITA**

| COLUNA A-B PASSAGEIRO | | GRAVES DANOS/REPAROS |

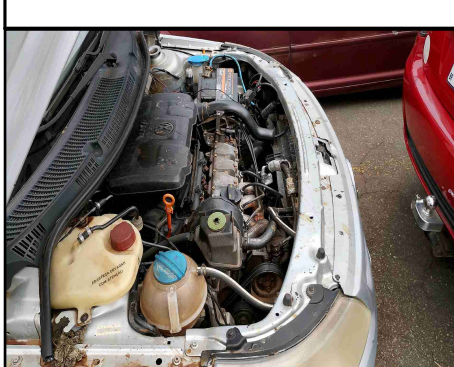
**PAINEL DIANTEIRO SUPERIOR**

| PAINEL DIANTEIRO SUPERIOR | | LEVES DANOS/REPAROS |

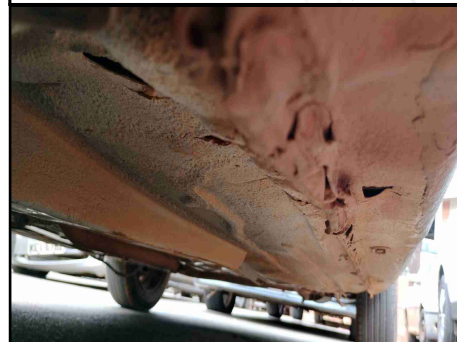
**CAIXAS DE AR - SOLEIRA ESQUERDA**

| CAIXA DE AR / SOLEIRA ESQUERDA | | GRAVES DANOS/REPAROS |
