Placa: SUN6I90 Marca: VOLKSWAGEN Modelo: VIRTUS (HIGHLINE 200 1.0 TSI AT) Cód. Molicar: 05125161-9  
Chassi: 9BWDH6BZ9RP027278 Motor: DHS729447 Cor: Preta Portas: 4 Ano/Modelo: 2024 / 2024  
Chassi BIN: 9BWDH6BZ9RP027278 Motor BIN: DHS729447 Cor BIN: PRETA Combustível BIN: ALCOOL/GASOLINA  
Câmbio: AUTOMATICO Combustível: Alcool/Gasolina Renavam: 01392776560 KM: Digital N/V Cód. Fipe: 005484-4

VI - Avarias Constatadas

**X - Fotos**

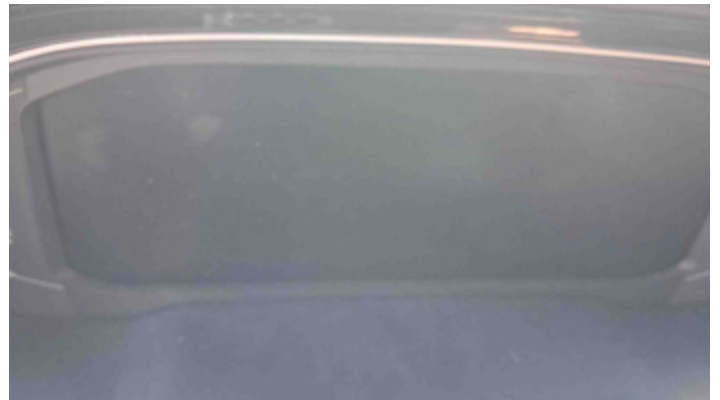
**VII - Conservação****RUIM****VIII - Comentários****NÃO FOI POSSÍVEL COLETAR A QUILOMETRAGEM, VEÍCULO NÃO LIGA O CONTATO.****AIR BAG DEFLAGRADO.****VEÍCULO APRESENTA DANOS NO CONJUNTO ESTRUTURAL DO MONOBLOCO (PAINEL DIANTEIRO,CAIXA DE RODAS, LONGARINAS DIANTEIRAS, AVARIADOS)  
NECESSARIO LAUDO TÉCNICO DO INMETRO.**

Foto do odômetro

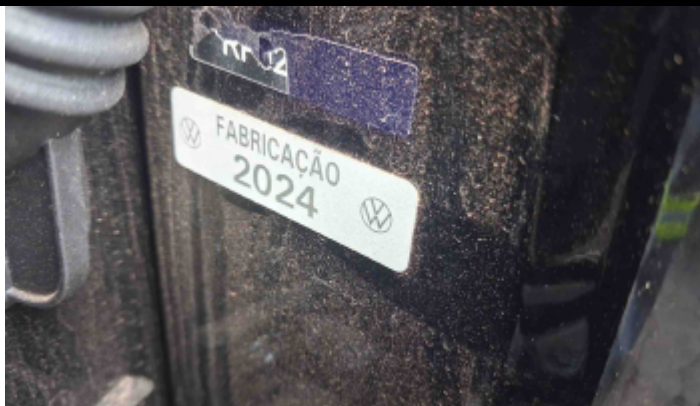
- Batente da Porta  
DANIFICADAS

Foto da etiqueta ETA (batente da porta)

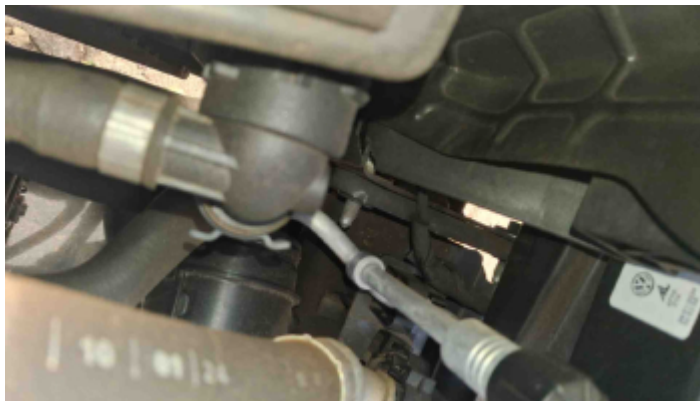
Foto Estrutura Longarina Direita

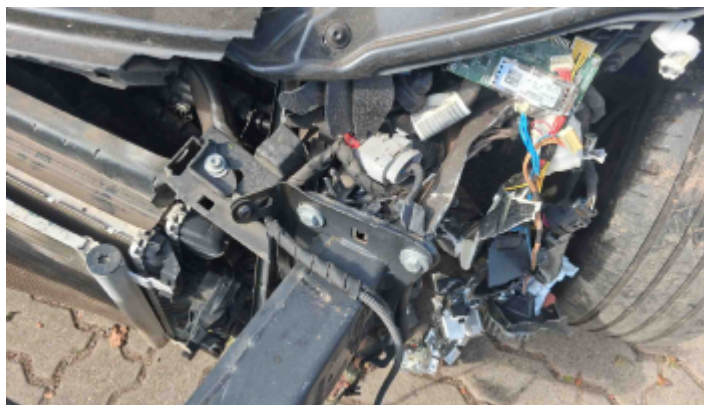
Foto Estrutura Longarina Esquerda

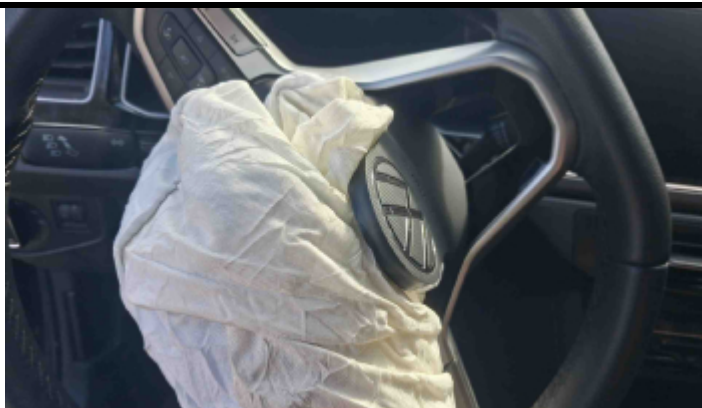
Foto Air Bag

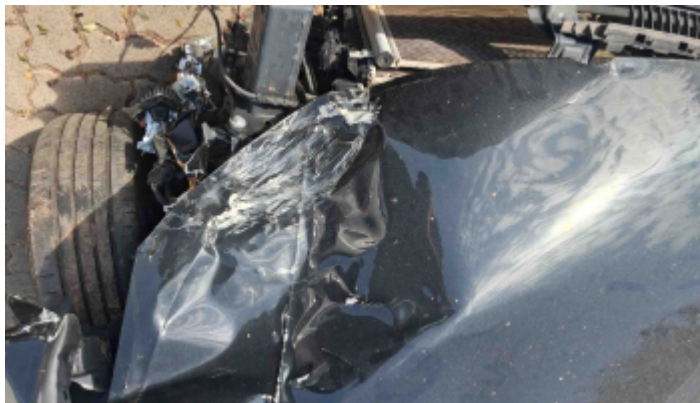
| Amassado | Sem Danos | Sem Danos | Sem Danos | Sem Danos | Bom |

Foto Avaria Capô

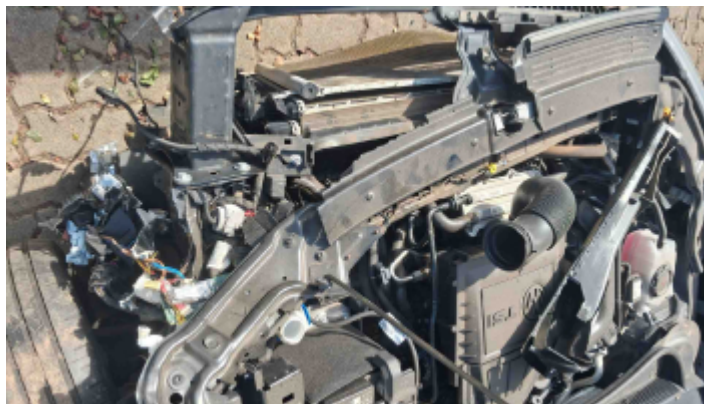
Foto Avaria Painel/Saia Dianteiro

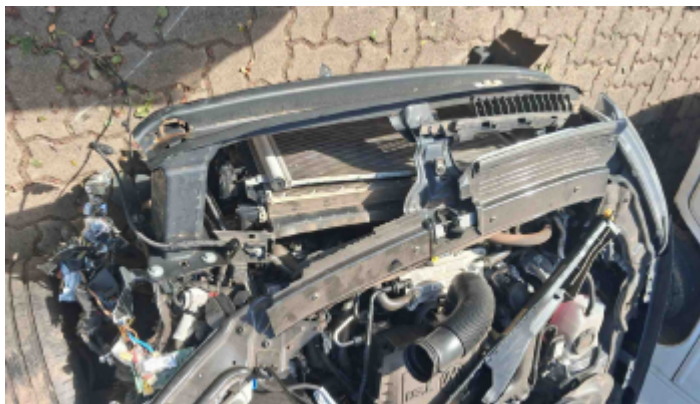
| Limpador de Para-brisa | Coluna Dianteira Direita | Coluna Traseira Direita | Paracheque D | Teto do Veículo | Carenagem Frontal |
|---|---|---|---|---|---|
| Sem Danos | Sem Danos | Sem Danos | Quebrado | Bom | Sem Danos |

Foto Avaria Pára-Choque Dianteiro
