Cliente  
**CARBUY AUTOMOTIVE BUSINESS LTDA**

| | | | <b>HYUNDAI HB20 10M</b> | |
| | | | <b>COMFORT</b> | |

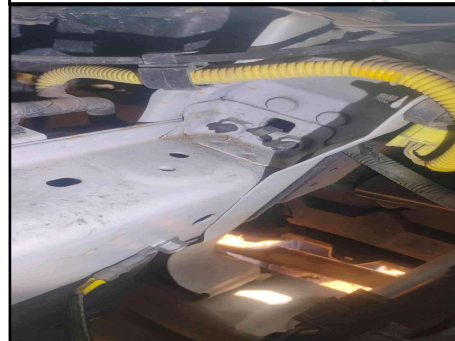
| LONGARINA DIANTEIRA ESQUERDA | | DANIFICADO(A) |

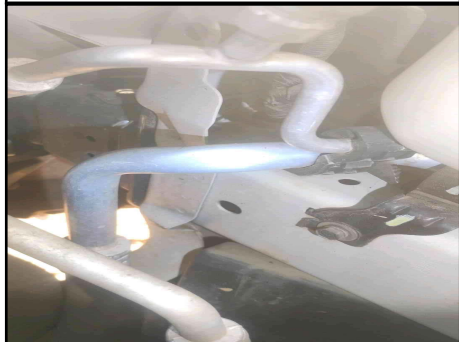
| LONGARINA DIANTEIRA DIREITA | | DANIFICADO(A) |

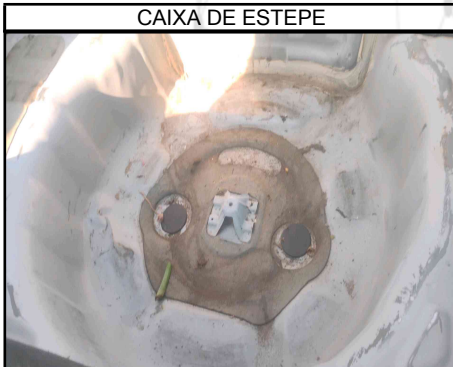
| CAIXA DE ESTEPE | | DANIFICADO |

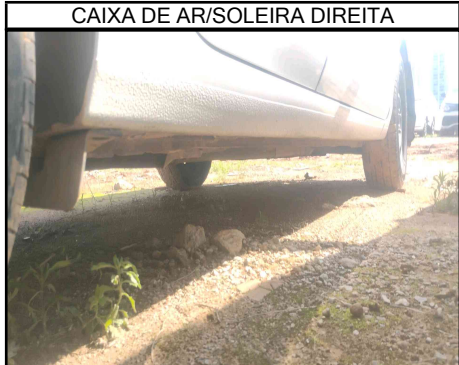
CAIXA DE AR/SOLEIRA DIREITA

| CAIXA DE AR DIREITA | | REPARADO(A) |

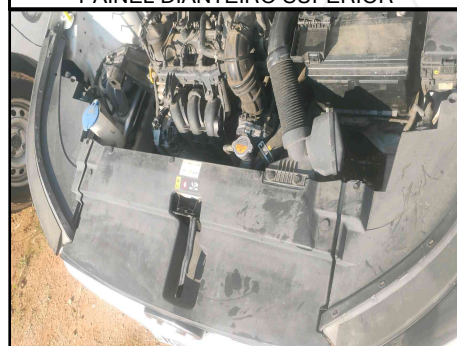
| PAINEL DIANTEIRO SUPERIOR | | DANIFICADO(A) |

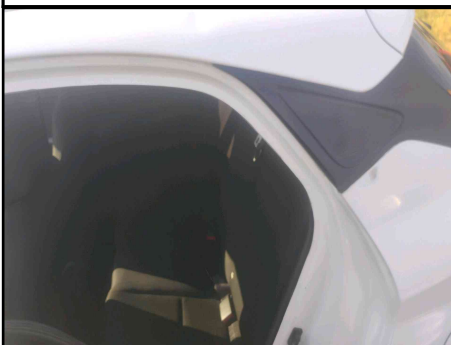
| COLUNA C ESQUERDA | | DANIFICADO(A) |

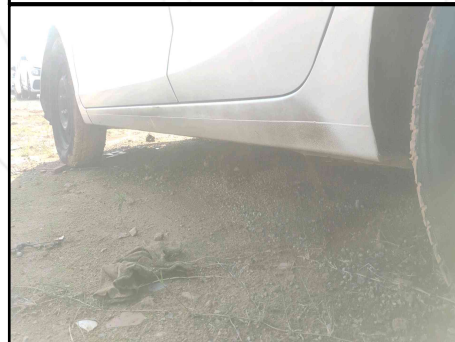
CAIXA DE AR/ SOLEIRA ESQUERDA

| CAIXA DE AR ESQUERDA | | REPARADO(A) |

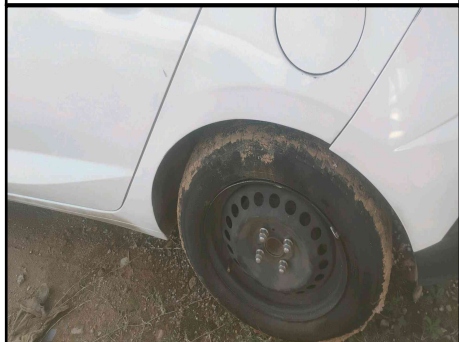
| CAIXA DE RODA TRASEIRA ESQUERDA | | REPARADO(A) |
