| Dt. Pedido: | 25/09/2026 | Dt. Vistoria: | 28/09/2026 | Dt. Baixa: | 29/09/2026 |

| I - Dados do Veículo | | | | STATUS AVARIAS: | |
|---|---|---|---|---|---|
| Placa: | SLP6F11 | Marca: | HONDA | Modelo: | NC (750X ABS) |
| Chassi: | 9C2RC9100PR001102 | Motor: | RC91E0P001088 | Cor: | Vermelha |

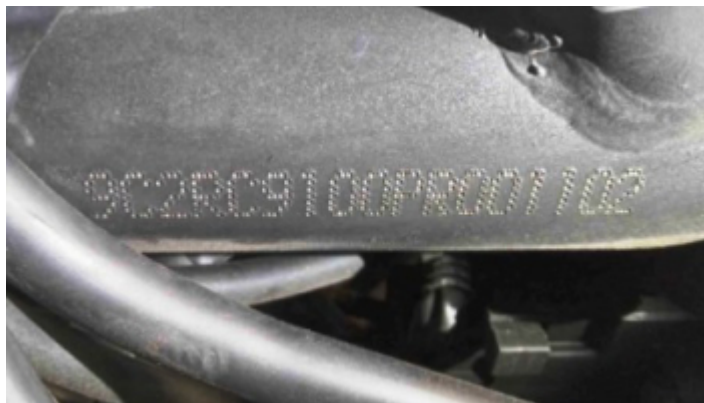
| IV - Exame de Agregados | |
|---|---|
| 1.1.1 - Preservada, não apresentando anormalidade. | 1.2.1 - Dentro dos padrões habituais do fabricante, não apresentado anormalidade. |

Foto da gravação do chassi : 9C2RC9100PR001102

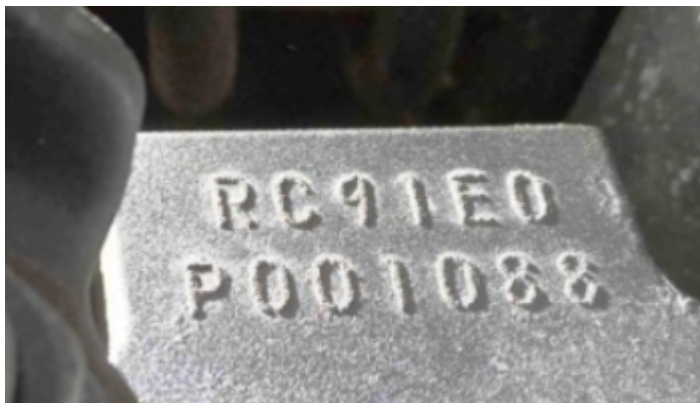
| IV - Exame de Agregados | |
|---|---|
| 4.1.1 - Preservada, não apresentando anormalidade. | 4.2.1 - Dentro dos padrões habituais do fabricante, não apresentado anormalidade. |

Foto do número do motor : RC91E0P001088

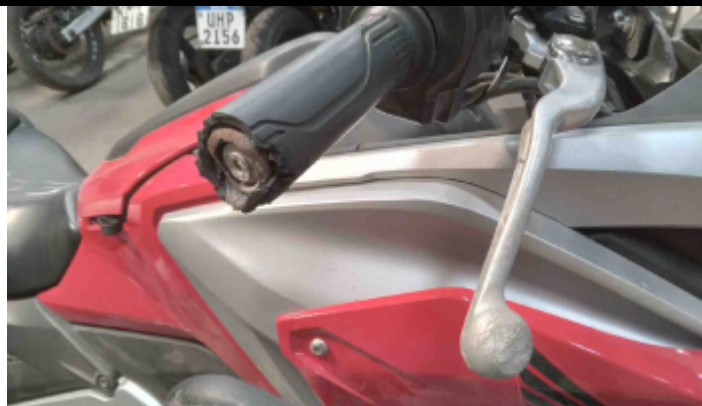
Detalhe da Avaria

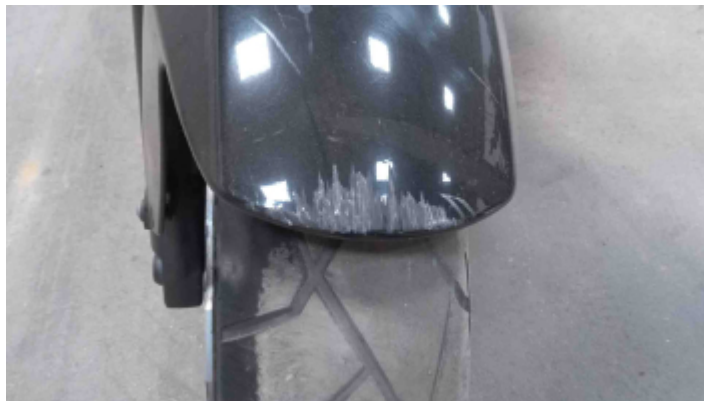
Detalhe da Avaria

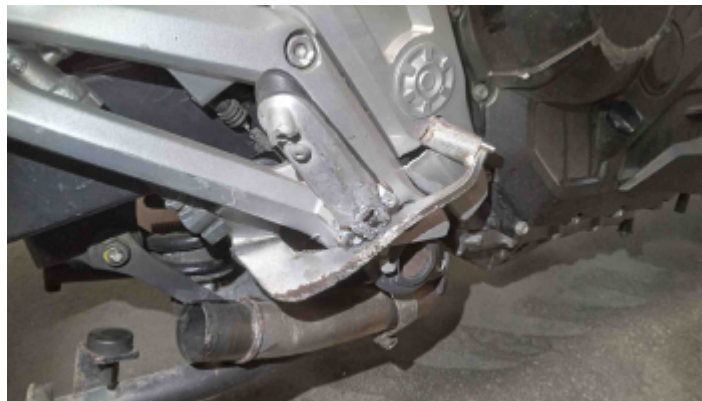
Detalhe da Avaria

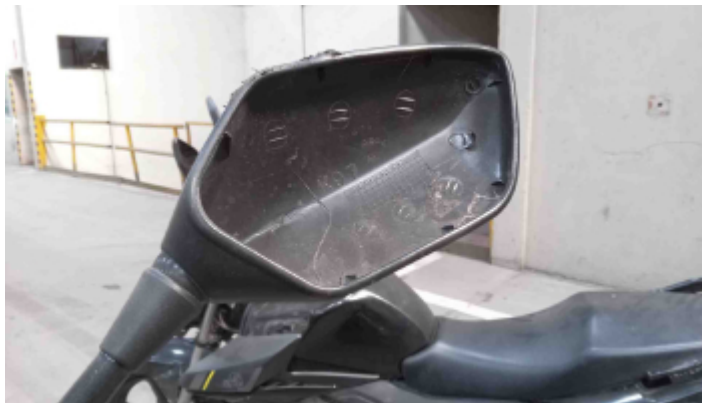
AVARIAS : PARALAMA DIANTEIRO RALADO, PEDAL DA MARCHA AMASSADO, MANOPLA DIREITA, RETROVISOR DIREITO, SETA TRAS. ESQUERDA QUEBRADOS. ESCAPAMENTO PARTE TRASEIRA FALTA.

Foto Avaria Retrovisor Direito

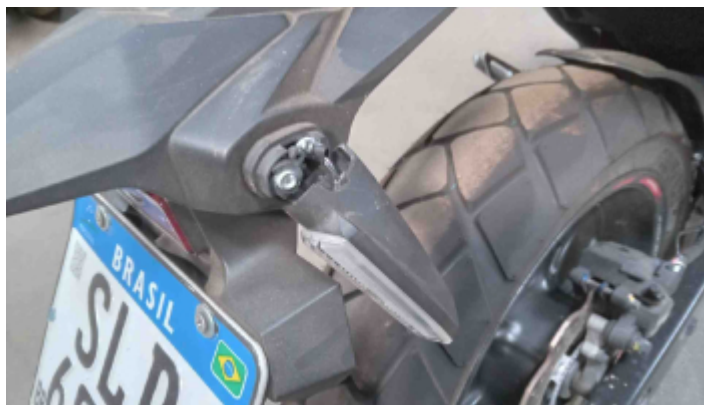
Foto Avaria Seta
